PROCURADURIA AMBIENTAL Y AGRARIA
~~CORTOLIMA~~

REF. Oficio 004928 de abril 24 de 2006

**RELLENO SANITARIO LA MIEL – MUNICIPIO DE IBAGUÉ (TOLIMA)
REGISTRO FOTOGRÁFICO – FEBRERO DE 2006**

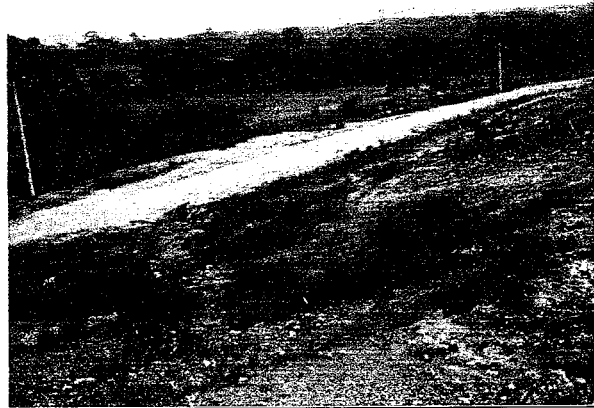
FOTO 1 Talud del costado sur del relleno. Estable sin evidencia de erosión, carcavamiento, fisuras ni grietas. Con pequeñas puntos empradizados.

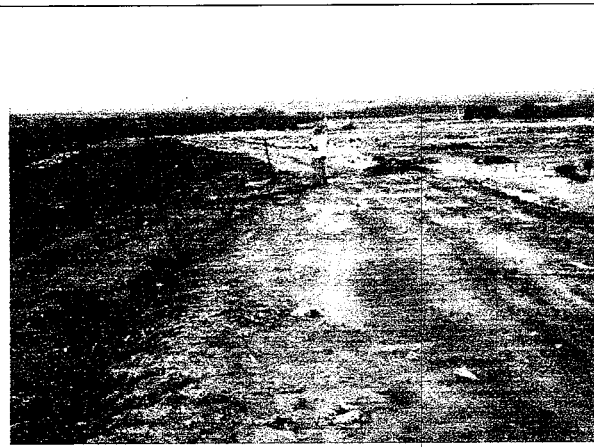
FOTO 3. Corona costado sur presenta hundimiento en la parte central, ha generado concentración de aguas e inicia proceso de erosión.

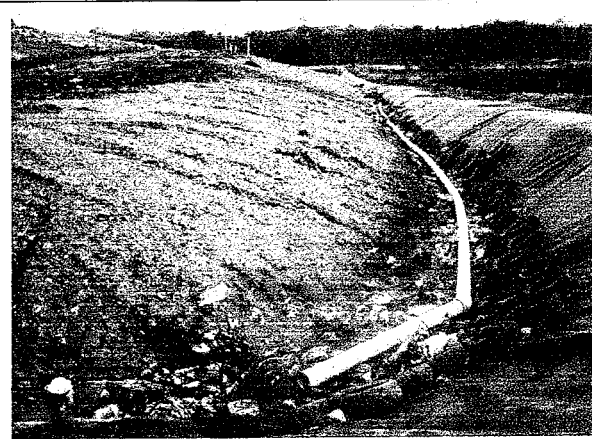
FOTO 6. Pié del relleno en su costado oeste en proceso de llenado, se observa tubo de drenaje, geosintético y llantas acordonadas como protección.

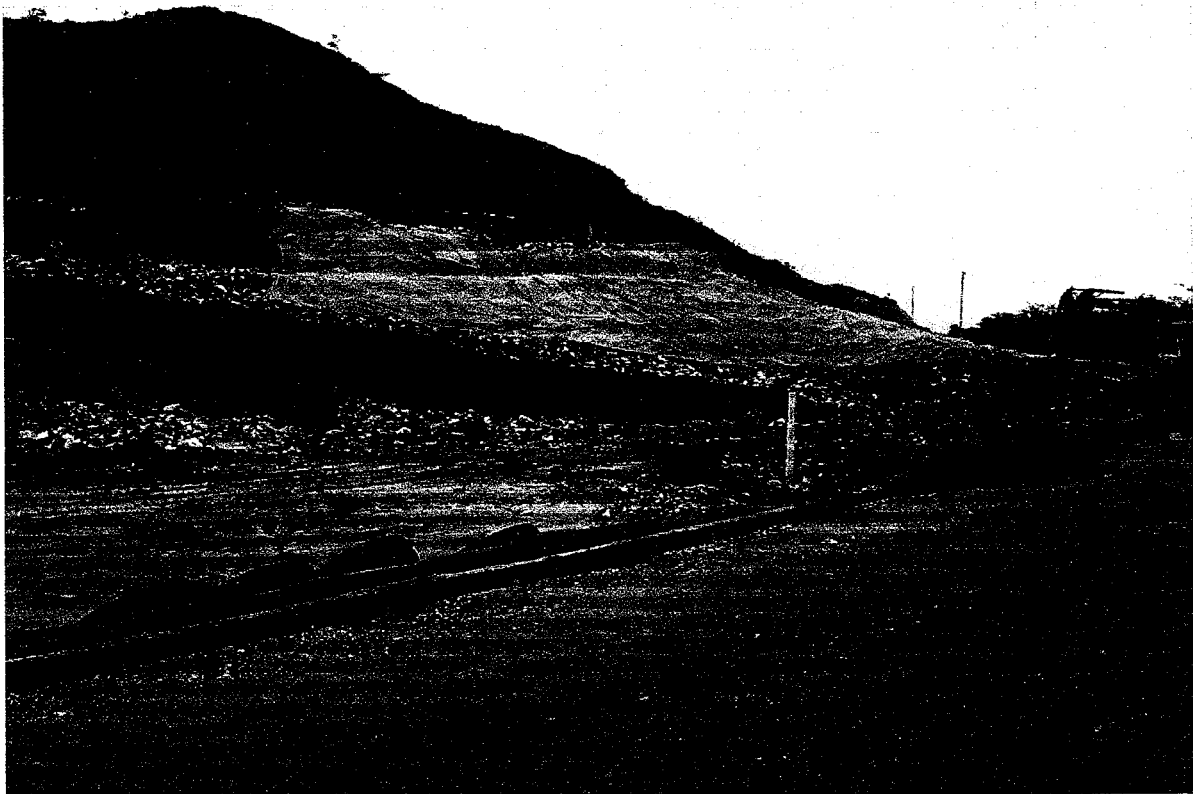
**FOTOGRAFÍA #1
UTILIZACIÓN ZONA INVIERNO
RELLENO SANITARIO LA MIEL
MARZO 21 DE 2006**

Esta zona de invierno esta funcionando bien, sin embargo puede mejorar el cubrimiento de la basura con geomembrana con el objeto de que no le entre agua lluvia por fallas en el tapado con la geomembrana, tal como se observa en la fotografía #1.
