ANÁLISIS DE ESTABILIDAD DEL RELLENO SANITARIO LA MIEL UBICADO EN EL MUNICIPIO DE IBAGUE, TOLIMA.

**INFORME DE VISITA DE
EVALUACION Y SEGUIMIENTO**

INFORME TÉCNICO DE CALIDAD Y CAUDAL DE BIOGÁS DEL RELLENO SANITARIO LA MIEL, IBAGUÉ, COLOMBIA.

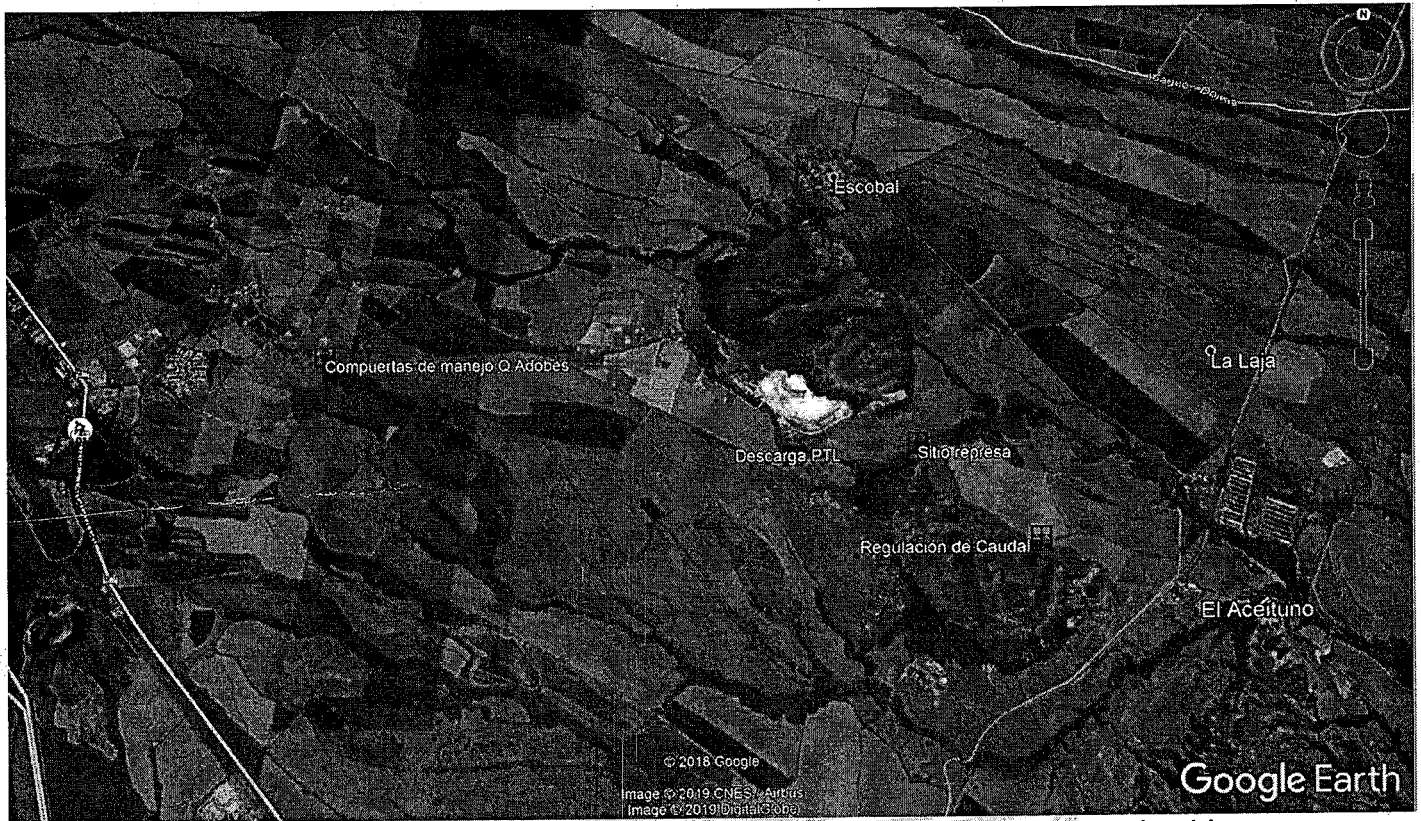
poblado la miel, observando que la compuerta para la continuidad de esta quebrada fue cerrada y el cauce presenta colmatación, todo el caudal se deriva por otro canal dejando sin caudal de dilución a la parte del cauce que pasa por el relleno sanitario la miel (figura 2).

Figura 2. Localización compuertas de control del canal los adobes que impiden su paso por la zona del relleno sanitario dejando sin capacidad de dilución
Fuente: Google Earth, 2019.

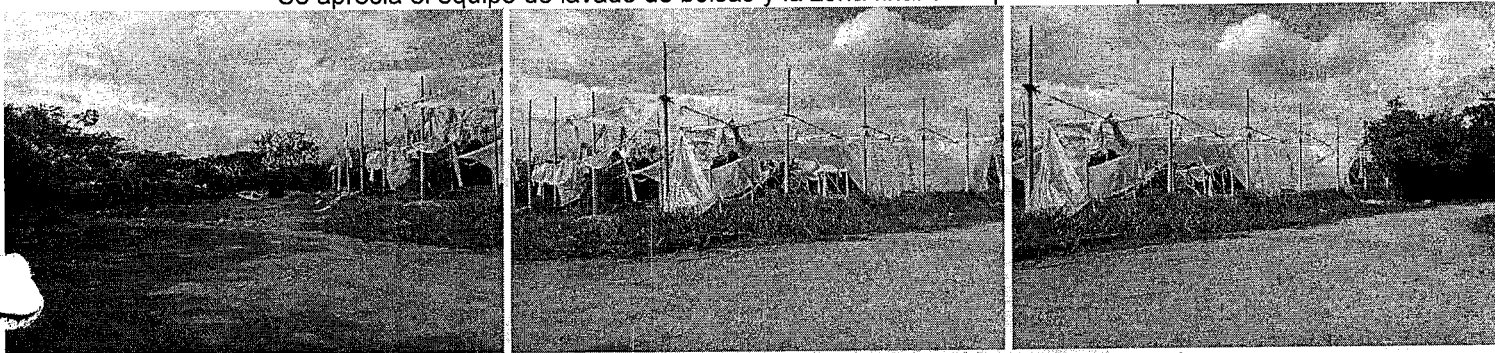
Se aprecia el equipo de lavado de bolsas y la zona final de la planta de separación

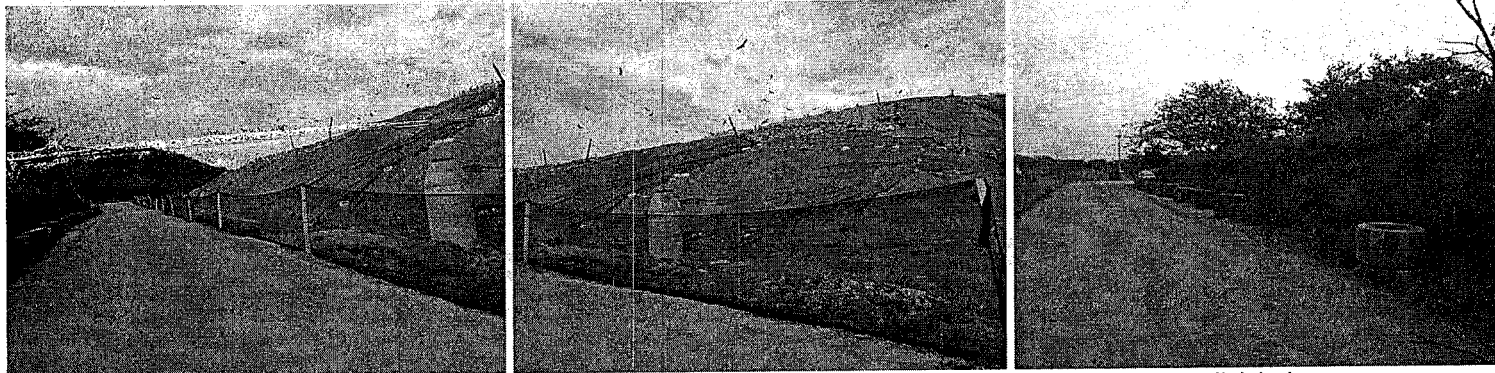
Zona de biotratamiento, se aprecia nuevamente el daño en la cubierta plastica

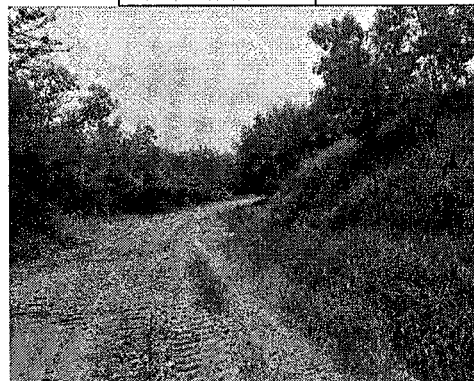
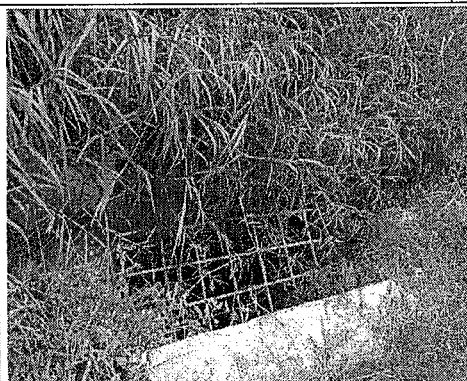
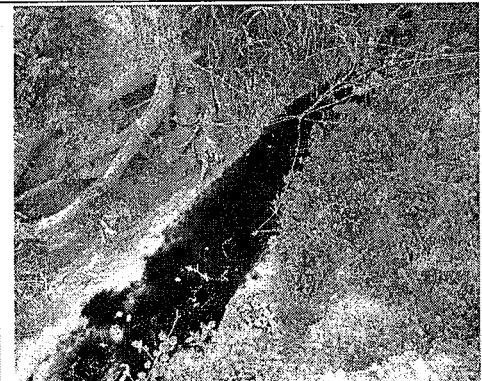
Se aprecia la vía interna de la zona A con salida del lixiviado a las cunetas perimetrales y su paso a un potrero aledaño

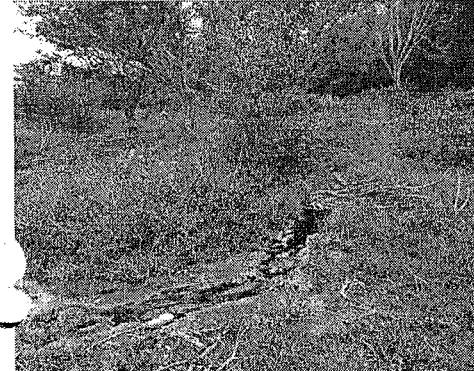
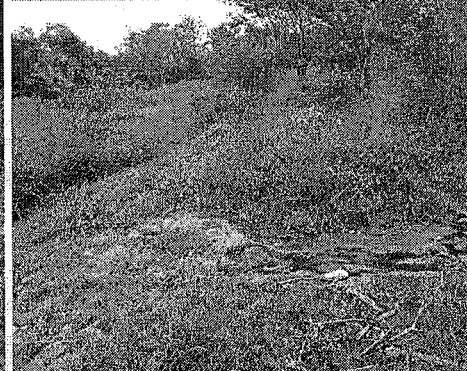
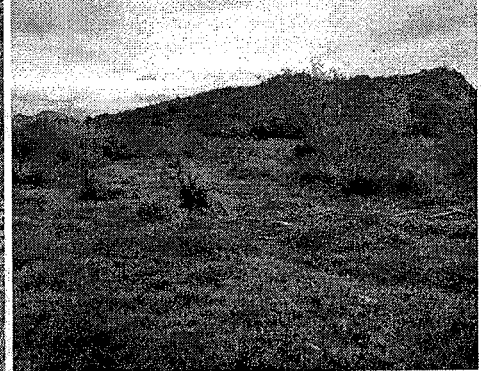
Se aprecia la circulación de lixiviados en un potrero aledaño al relleno en donde se infiltra una parte y escurre a la quebrada

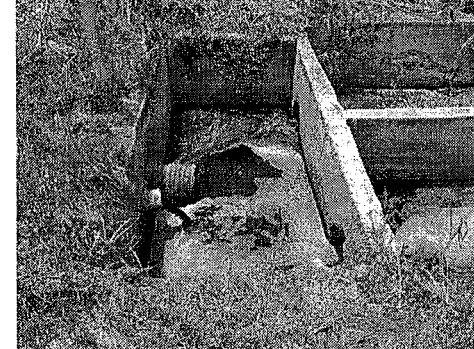
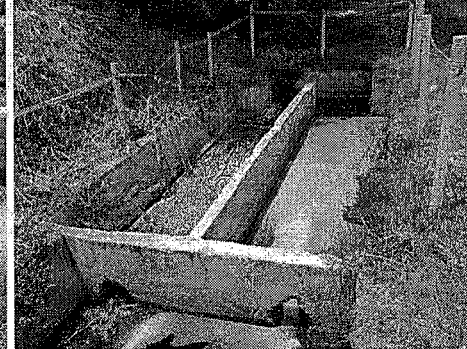
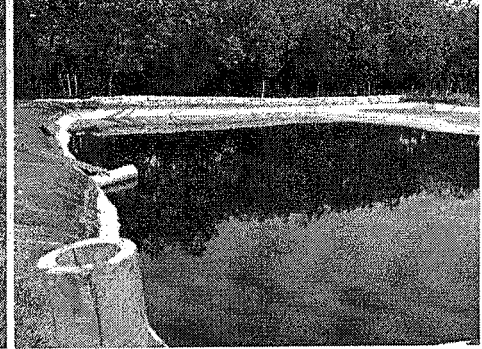
Sistema de pretratamiento existente sin contar con mecanismos para retener grasas o material grueso, se aprecia la primera laguna de tratamiento

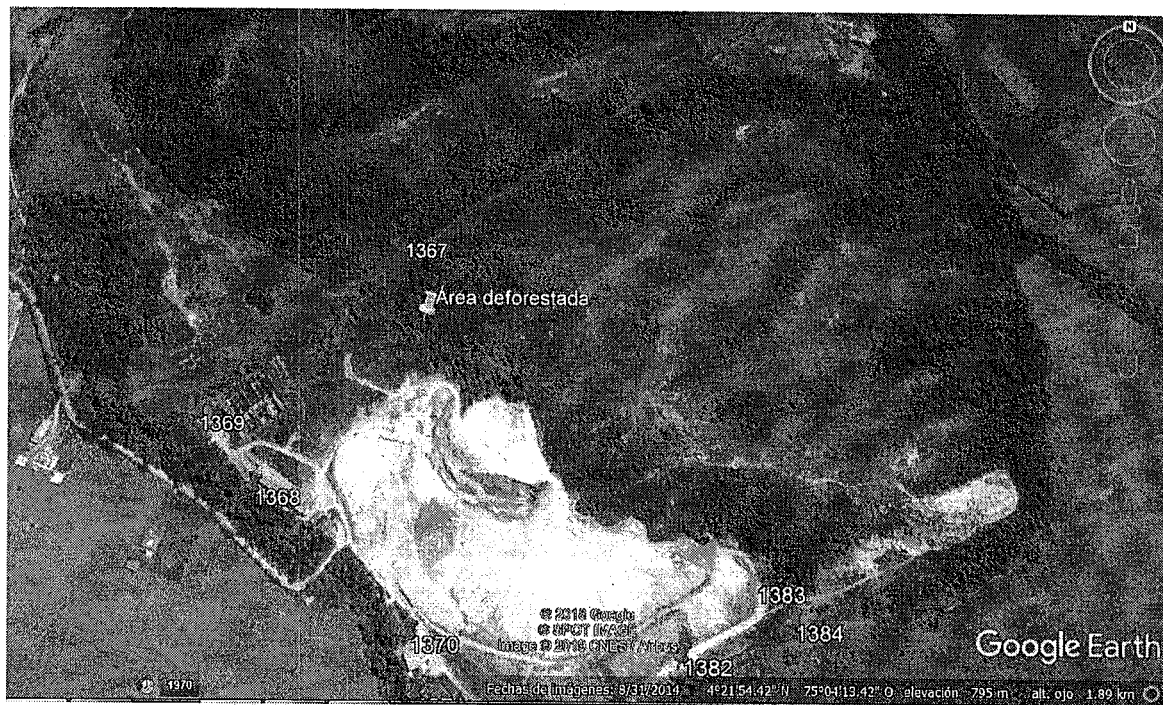
Salida gráfica donde se aprecia la intervención tala de vegetación secundaria baja y alta.

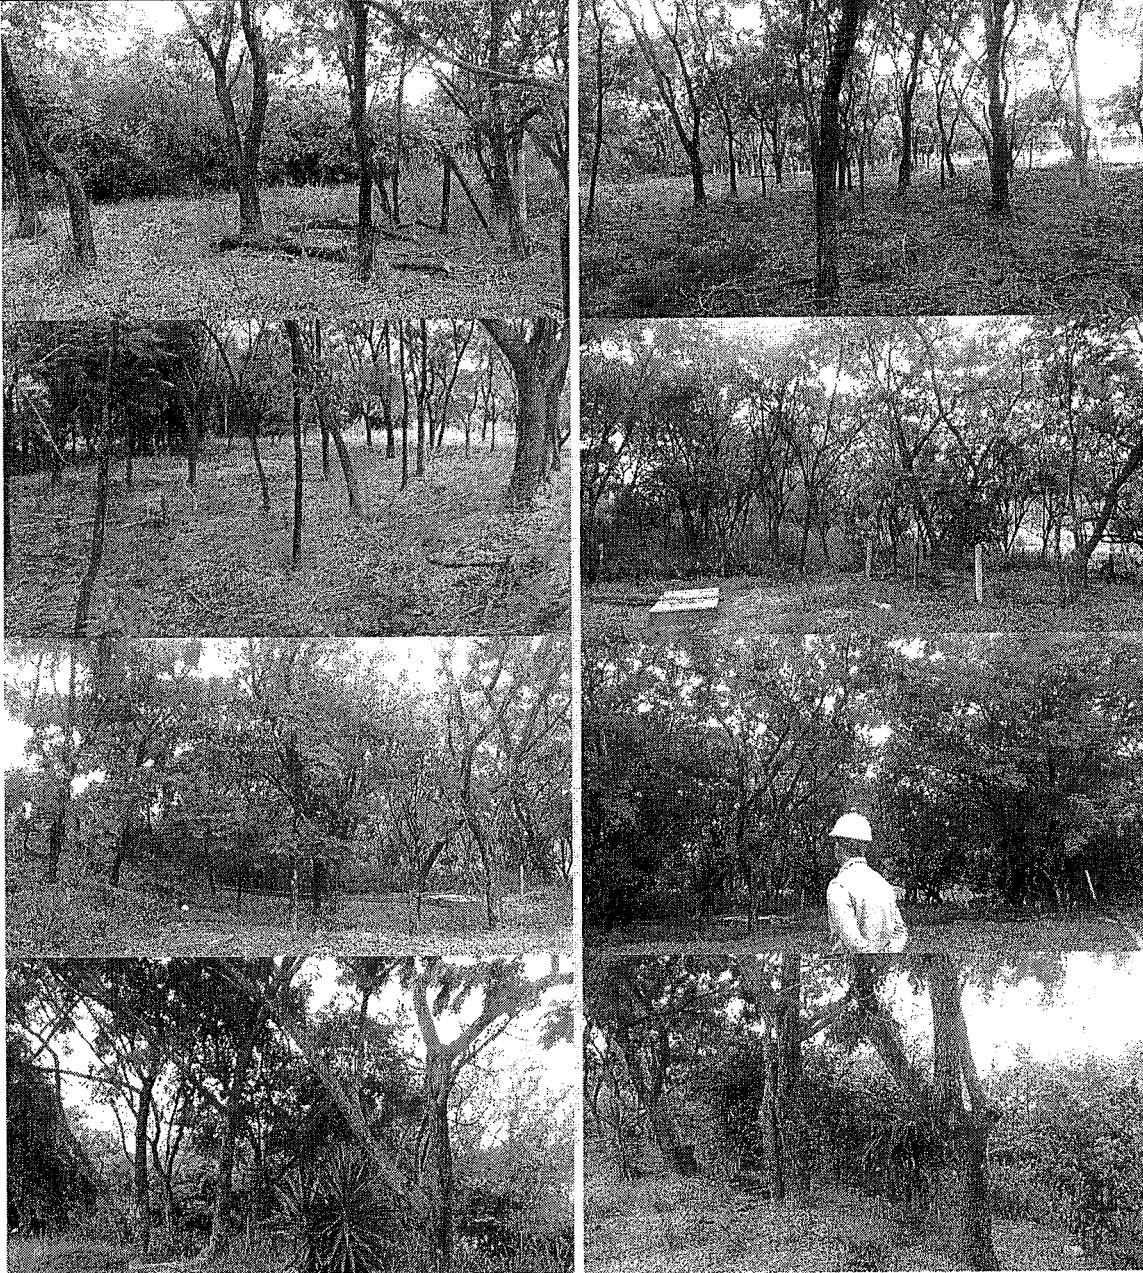
Se aprecia las reforestaciones establecidas al interior del relleno Sanitario, se evidencia el estado actual y la presencia de pastos altos por lo que se requiere de mantenimiento.

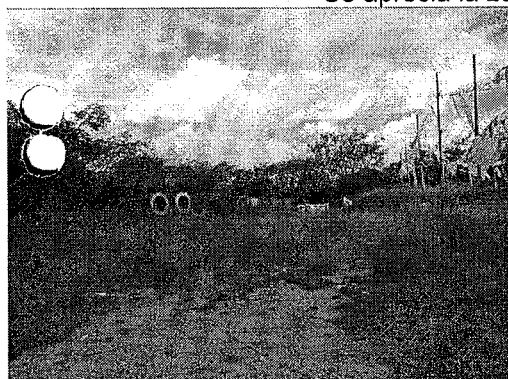
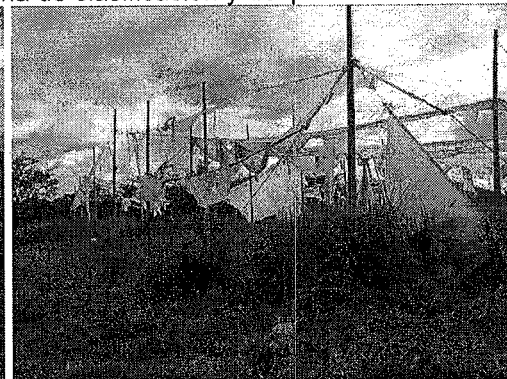
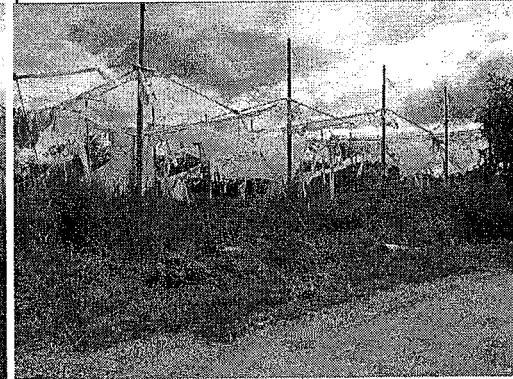
Se observa el acopio de los tronells y el daño en la cubierta de la zona de biotecnología por la falta de una adecuada barrera viva

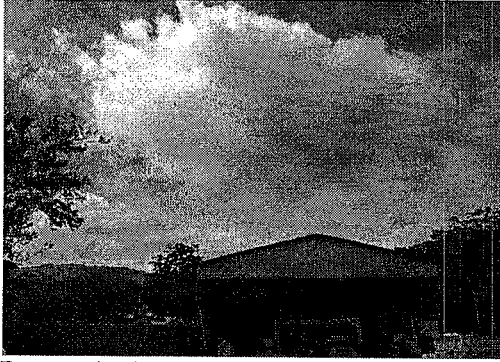
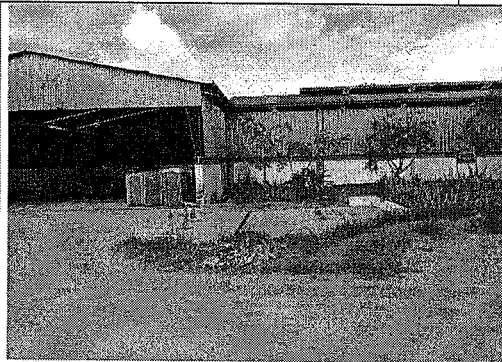
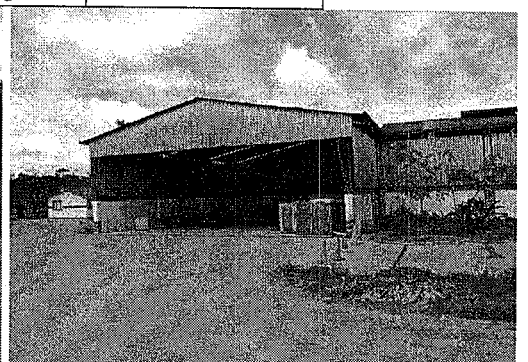
Presencia de gallinazos en la zona sobrevolando en el relleno y estado del sitio de vaciado de los lixiviados sin operar debido a la obstrucción de la tubería

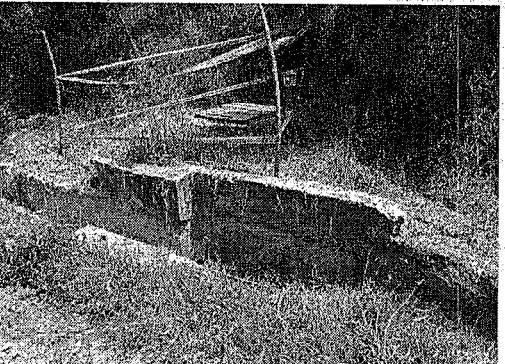
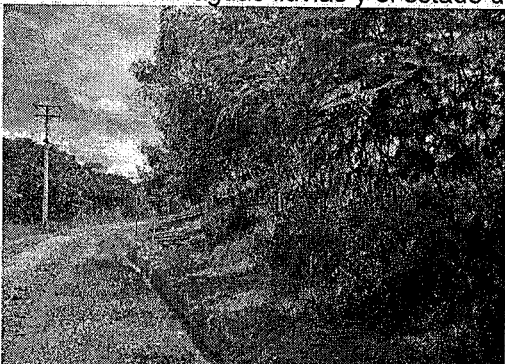
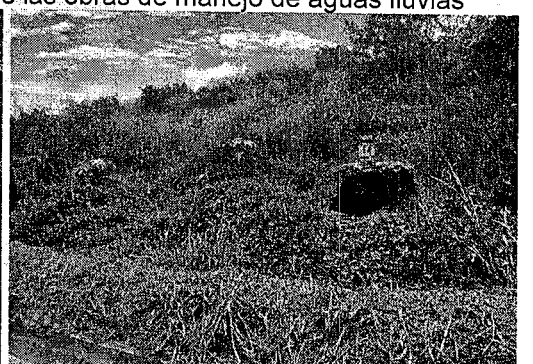
Se observan las cámaras de infiltración de lixiviados y el estado de la cobertura vegetal

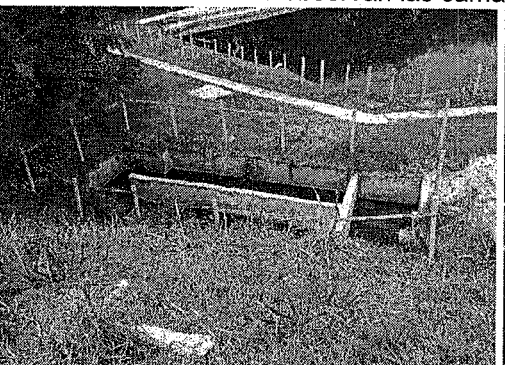
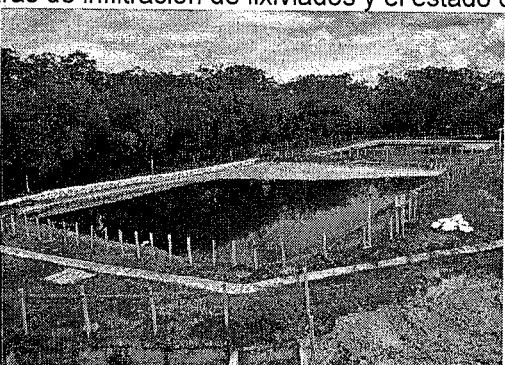
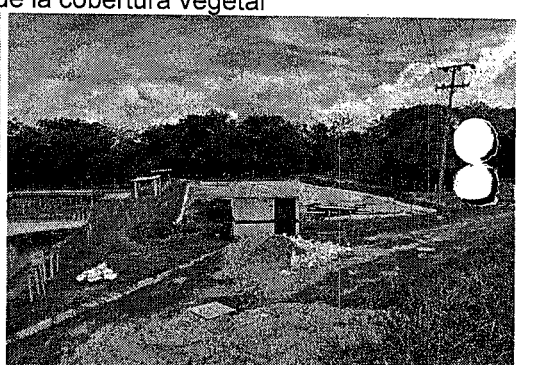
Se aprecia las unidades de pretratamiento, la laguna de oxidación 1 con el refuerzo de su dique perimetral
