Ref.: REMISIÓN INFORME TÉCNICO, CONDICIONES GEOLÓGICO-GEOTÉCNICAS DEL PARQUE INDUSTRIAL DE RESIDUOS SÓLIDOS "LA MIEL".

INFORME DE CONDICIONES GEOLÓGICO - GEOTÉCNICAS
RELLENO SANITARIO
"LA MIEL"

IBAGUÉ, ENERO DE 2011

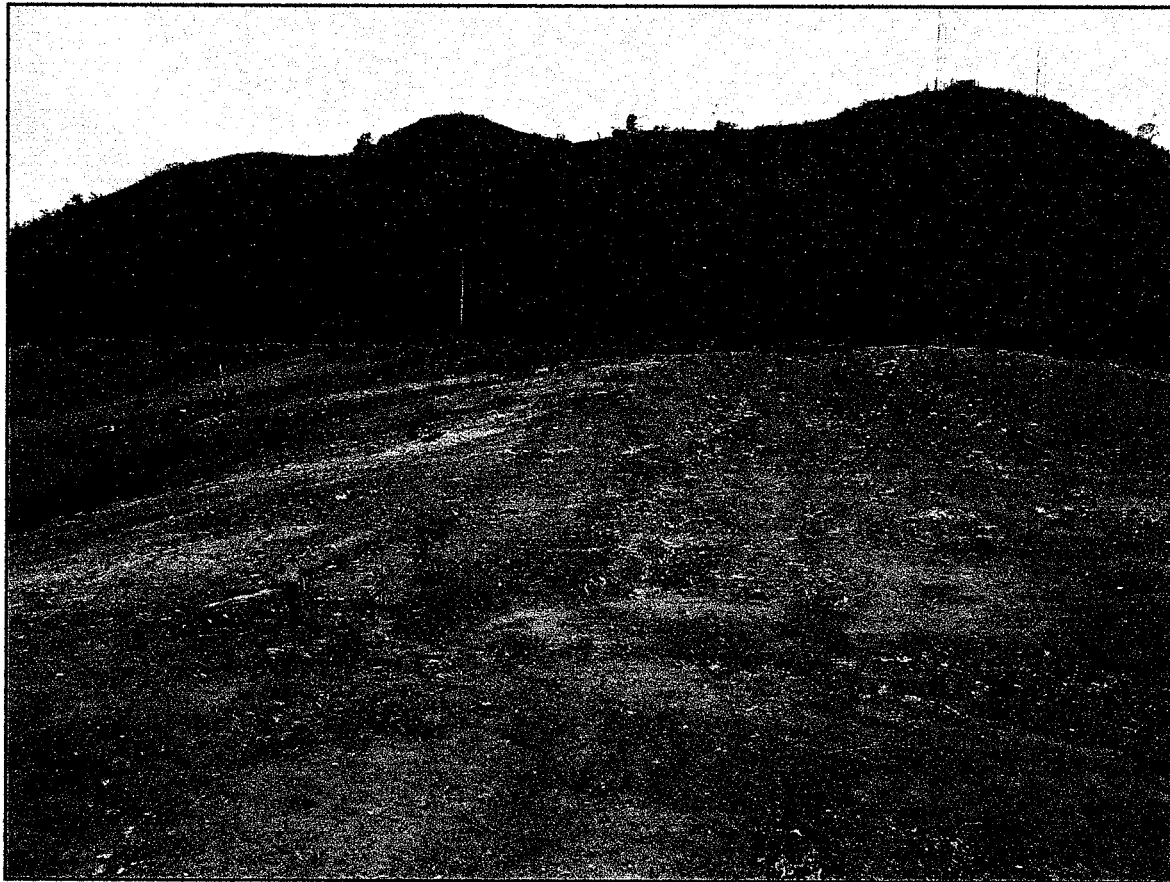
FIGURA 1. Cerro el Toro (al fondo) y parte alta de la zona B (vista de sur a norte)

En la Figura 1 se observa el relieve y la condición actual de estabilidad del cerro, con algunas zonas dispersas sin vegetación hacia la parte alta, pero no se advierten procesos de remoción en masa de riesgo para el sistema del relleno sanitario.

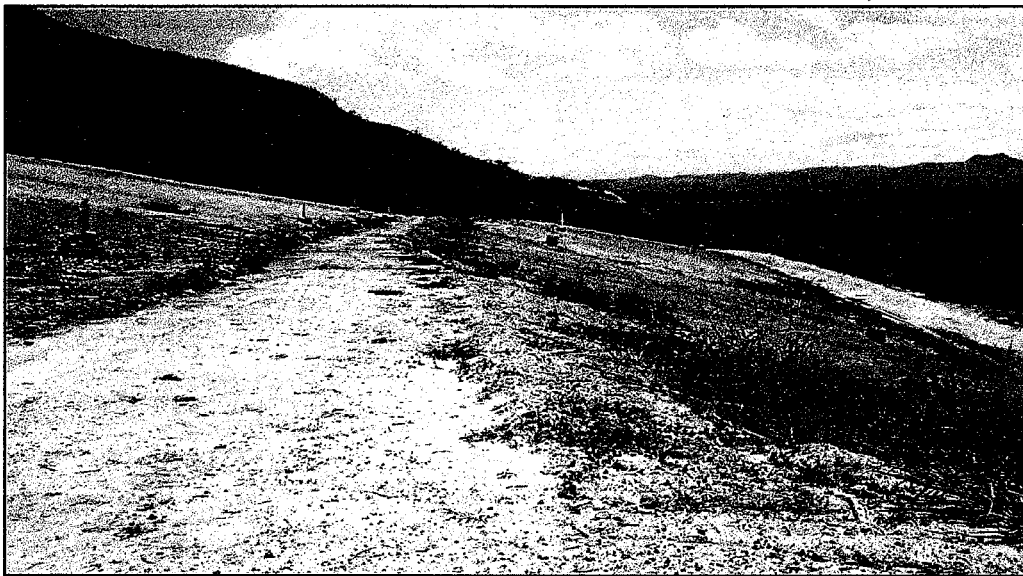
FIGURA 3. Estado de re conformación de los taludes sur de las zonas A y B.

Similar a la anterior, el proceso denudatorio de mayor actividad es también los surcos que se extiende por toda la superficie de la parte sur, actualmente desprotegida de vegetación debido a que aún se encuentra en proceso de re conformación del talud, acción que ocasiona arrastre material fino hacia la base del relleno (figura 4).

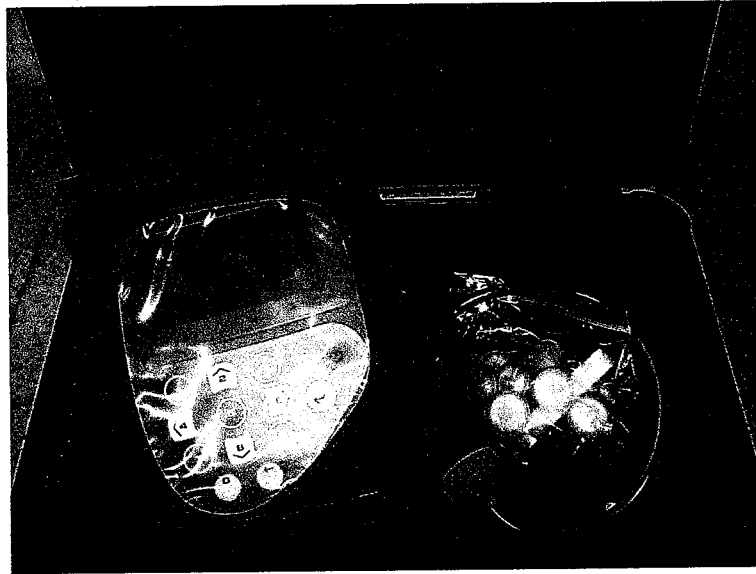
Fotografía 5 Analizador de Gases GA 2000

La Fotografía 5 Analizador de Gases GA 2000, permite observar las partes del medidor, el cual cuenta con forro protector para su adecuada preservación, al lado derecho puede observarse la sonda que es introducida en los orificios de cada ducto. En el cilindro de color amarillo se encuentra el filtro de agua y de partículas, los cuales se muestran al lado de la sonda (dentro de la bolsa plástica).

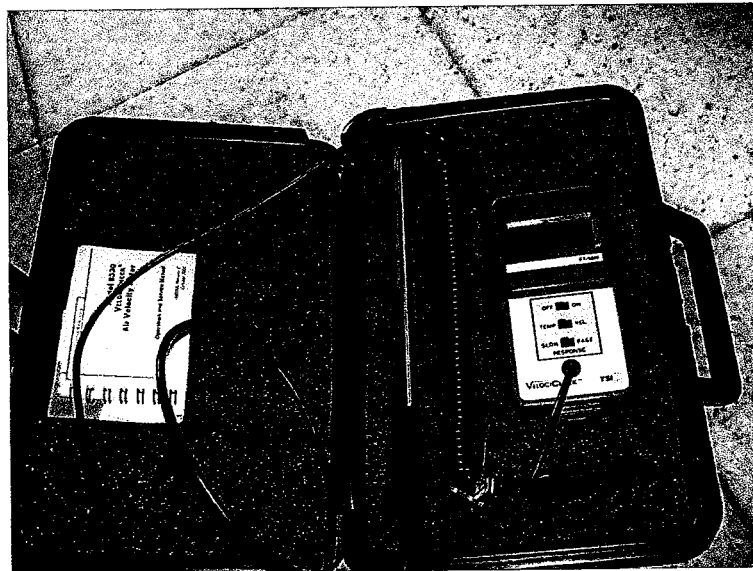
Fotografía 6 Velocímetro VelociCheck Modelo 8330

Para la medición del flujo del biogás se utiliza un velocímetro de aire VelociCheck Modelo 8330 el cual realiza la medición de velocidad y temperatura. El equipo se presenta a continuación.

Para la medición se enciende el velocímetro y se introduce a la chimenea en forma perpendicular al flujo, se selecciona el ITEM VEL y en la pantalla se hace la lectura de la velocidad de salida de biogás en ft/min. Para efectuar la medición de temperaturas (ambiental y biogás), se selecciona el ítem TEMP, inicialmente se mide la temperatura ambiente, dejando el medidor por fuera del ducto, y posteriormente se introduce para así determinar la temperatura del biogás..

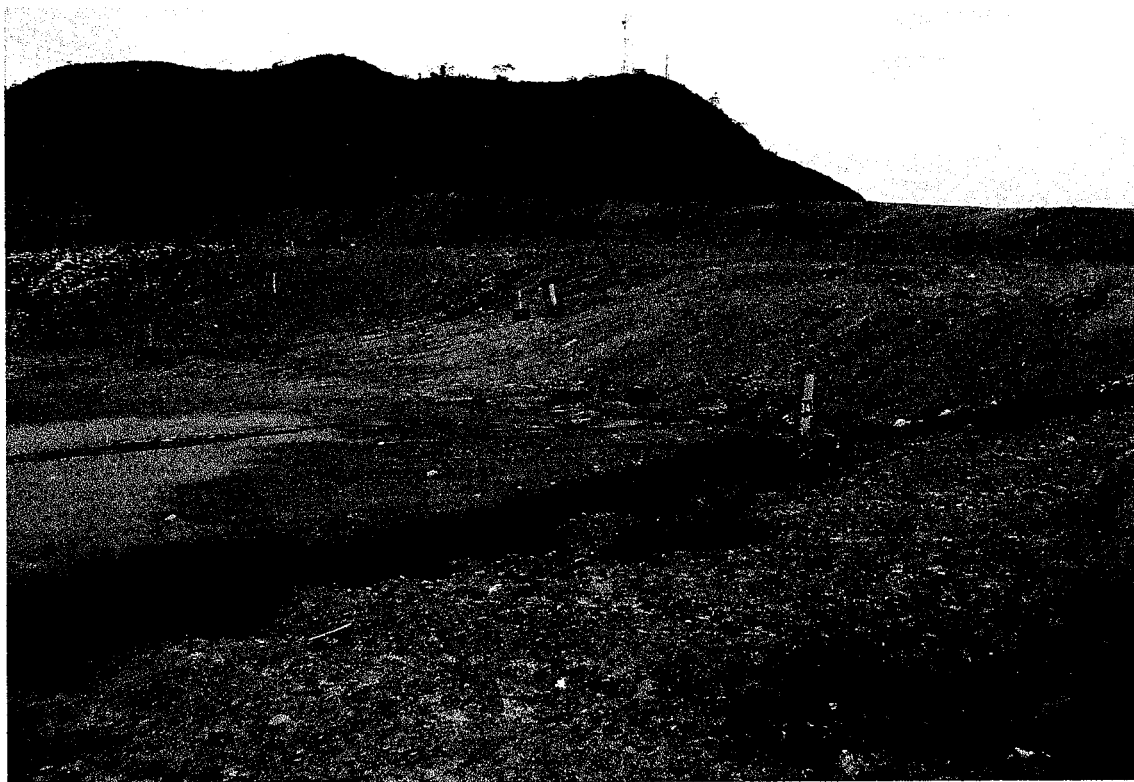
FIGURA 1. Vaso C₂, Cerro el Toro (al fondo), talud noroeste de la zona B (vista de suroeste a noreste)

De acuerdo a lo evidenciado en la visita, el relieve y la condición actual del Cerro el Toro es de estabilidad, se aprecian algunas zonas dispersas sin vegetación hacia la parte alta, pero no se advierten procesos erosivos o de remoción en masa de riesgo para el sistema del relleno sanitario. (Figura 1).

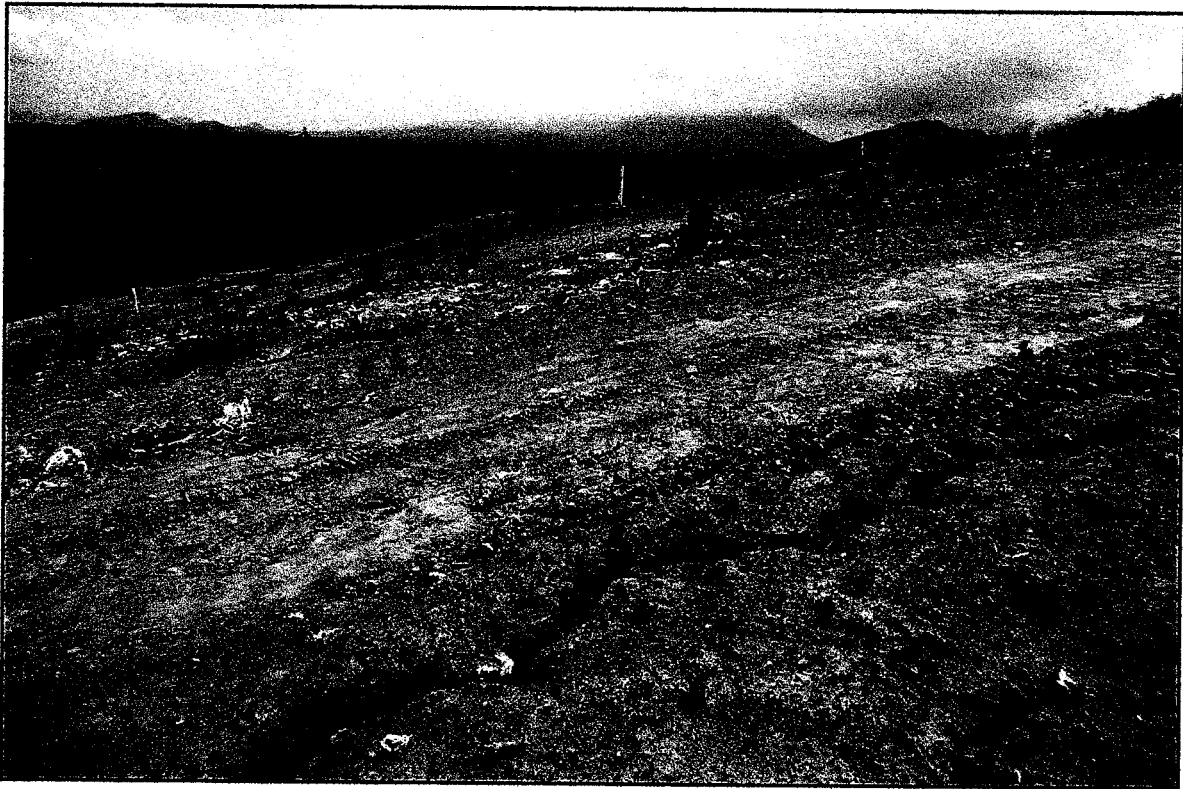
FIGURA 3. Estado del talud sur de las zonas A (parte cercana) y B (al fondo de la foto); vista de oriente a occidente.

El proceso denudatorio de mayor actividad es el surco que se extiende por toda la superficie de la parte sur, actualmente desprotegida de vegetación debido a que aún se encuentra en proceso de re conformación del talud (figura 3).

Similar a la anterior, el proceso denudatorio de mayor actividad es también los surcos que se extiende por toda la superficie de la parte sur, actualmente desprotegida de vegetación debido a que aún se encuentra en proceso de re conformación del talud, acción que ocasiona arrastre material fino hacia la base del relleno (figura 3 y 4).

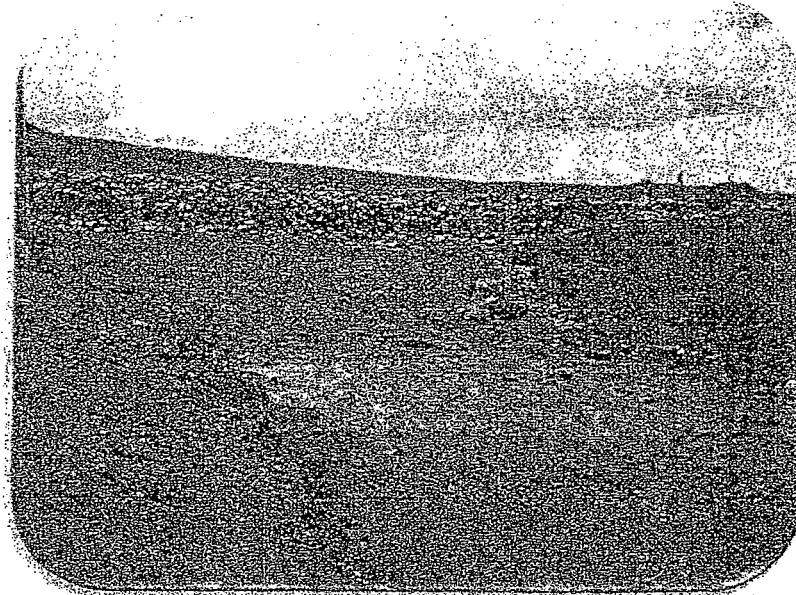
Fotografía No. 4 Celda de emergencia

Se observa material de cobertura al lado de la celda, el cual va a ser utilizado para terminar la cobertura de la misma.

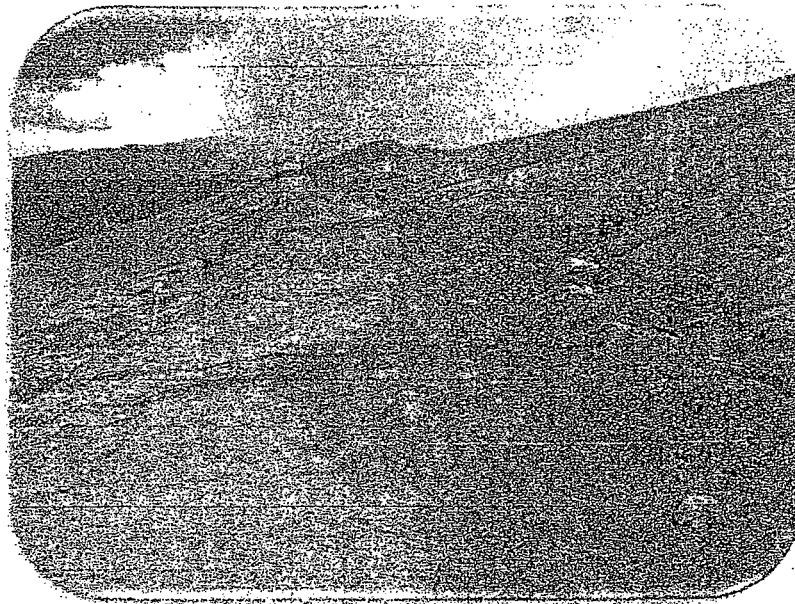
Fotografía No. 6 Lixiviados sobre la berma

Se observan brotes superficiales de lixiviados, los cuales atraviesan la berma de la parte superior del vaso A y B, hasta la parte inferior. Estos son conducidos a través de canales realizados en la base de los vasos hasta conducirlos a un caja o pozo que los lleva hasta el sistema de tratamiento de aguas residuales.

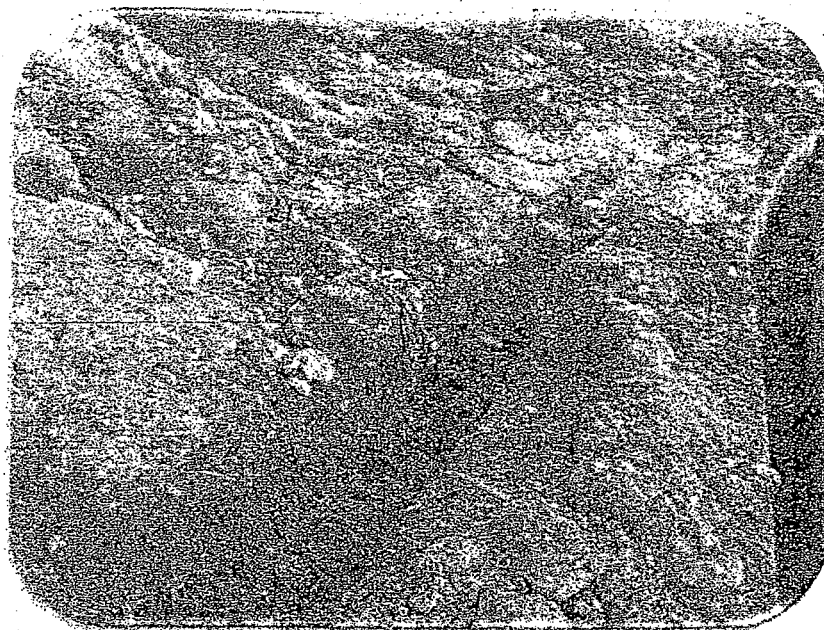
Fotografía No. 7 Filtro en mantenimiento

Se observa que están realizando mantenimiento de los filtros, destapándolos, retirando el material terreo, colocando piedra, luego cisco, con el fin de evitar el taponamiento de estos.

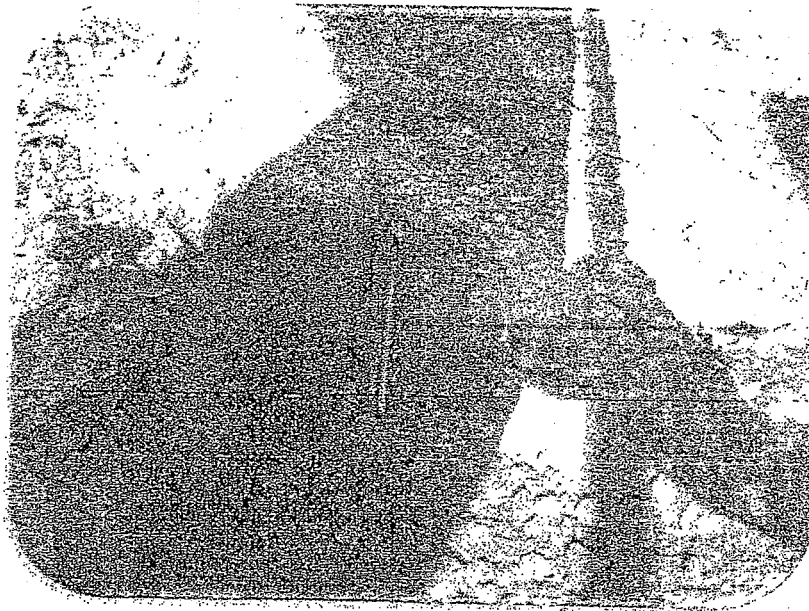
Fotografía No. 3 Profundidad de la cobertura de la celda del día anterior

Actualmente se sigue disponiendo los residuos sólidos en el vaso C₁, la celda operativa empezó a utilizarse el día martes alrededor de las 2:00 p.m., la celda terminada el día anterior, cuenta con material de cobertura aproximadamente de 20 – 25 cm, según información suministrada por el supervisor Juan Francisco Gómez, con el fin de verificar esto, se excavó con un barra, encontrándose que hay material de cobertura en 20 cm, para esta profundidad no se observaron residuos sólidos.

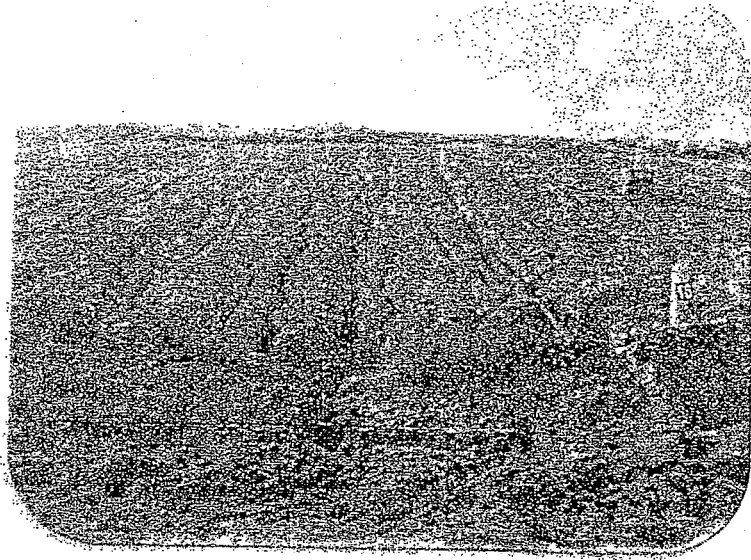
Fotografía No.8 Cárcavas de Arrastre de finos

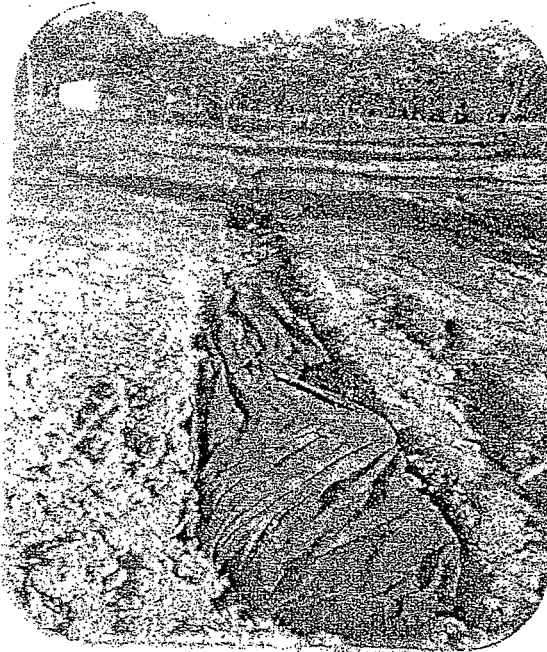
En el frente de la PTARI, se observa la construcción de un filtro, y según información suministrada por el supervisor, este se está construyendo para llevar hasta la PTARI, las aguas residuales del lavado de la maquinaria.

Fotografía No. 9 Filtro en construcción

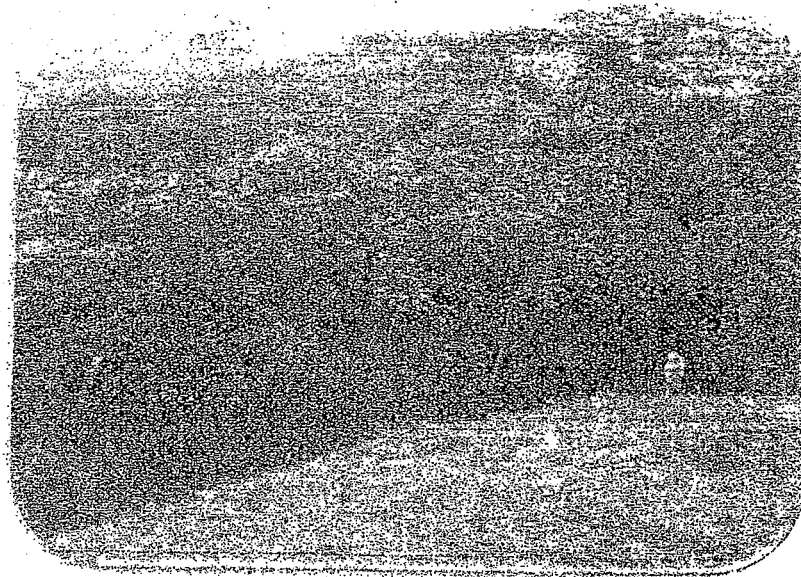
En el espacio aéreo hay aves carroña, las cuales son espantadas realizando ruidos o golpeando con botellas y tarros vacíos.

Fotografía No. 2 Operario espantando aves de carroña

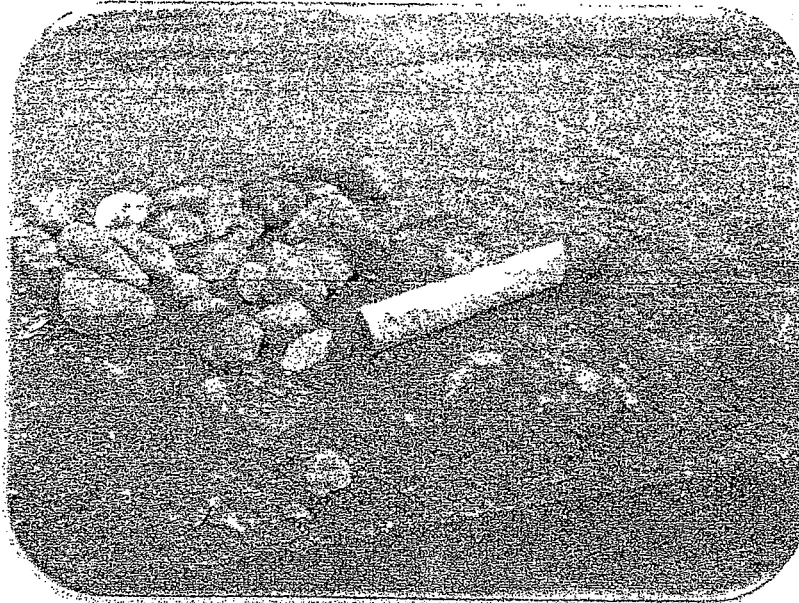
Se observa que se realizó un cambio de tubería en la chimenea 19.

Fotografía No. 5 Tubería retirada por taponamiento en la chimenea 19
