Ref.: REMISIÓN INFORME DE MONITOREO CALIDAD DE BIOGAS RELLENO SANITARIO "LA MIEL"

Cordial saludo, con respecto a la referencia me permito remitirle informe de monitoreo de calidad de biogas relleno sanitario "La Miel", del mes de Abril De 2011.

MONITOREO CALIDAD DE BIOGÁS

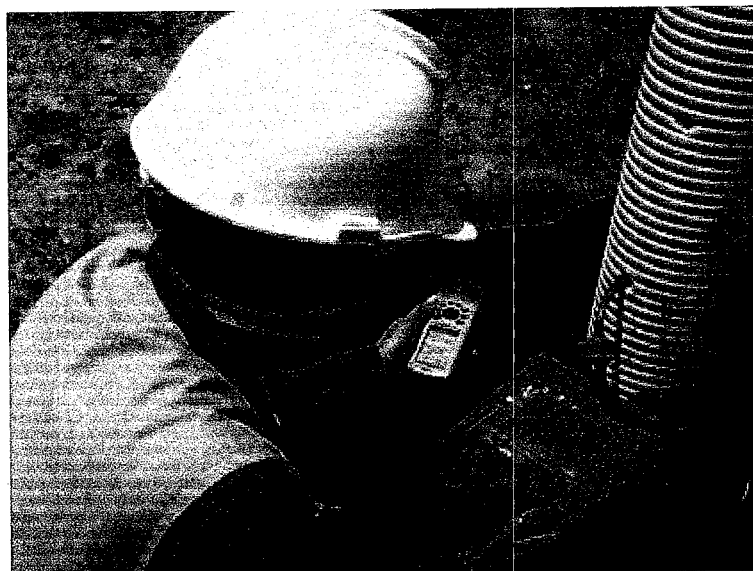
Fotografía 4. Toma Lectura y Georreferenciación en Chimenea de la Zona A.

Una vez se encuentran las chimeneas debidamente selladas, se procedió con la medición de parámetros, tal como se observa en la Fotografía 3. Toma de Lectura y Georreferenciación en chimenea de la zona A. Esta fotografía permite observar cómo se realizó el proceso de la toma de lecturas en las chimeneas del Relleno Sanitario La Miel en el mes de Abril.

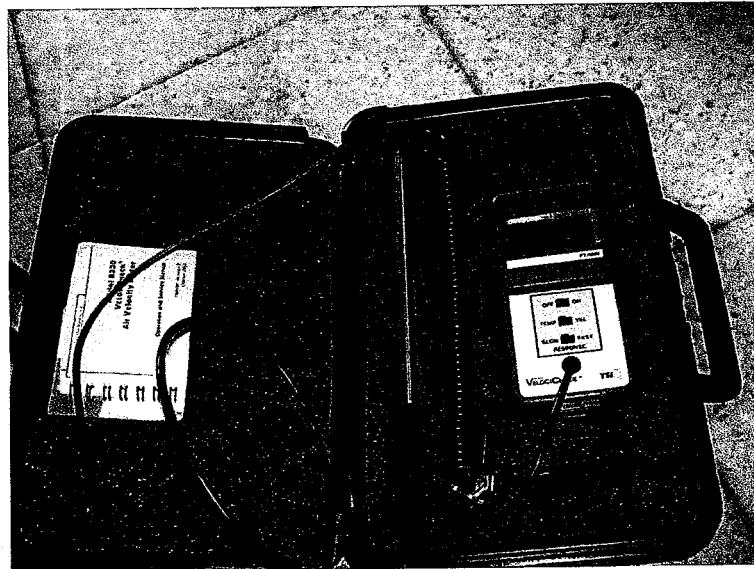
Fotografía 5. Velocímetro

Para la medición del flujo del biogás se utiliza un velocímetro de aire VelociCheck Modelo 8330 el cual realiza la medición de velocidad y temperatura. Con el dato de la velocidad y el área de la chimenea se determina el flujo del gas.

Para la medición se enciende el velocímetro y se introduce a la chimenea en forma perpendicular al flujo, se selecciona el ITEM VEL y en la pantalla se hace la lectura de la velocidad en ft/min.

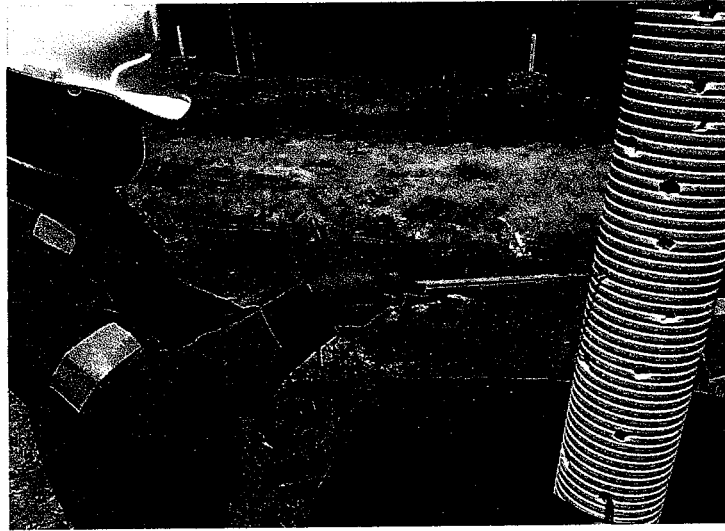
Fotografía 6 Medición de Velocidad de Salida de Flujo

La forma de medir la velocidad de salida del flujo en cada pozo de venteo, se presenta a continuación, en la Fotografía 6 Medición de Velocidad de Salida de Flujo.

Además de la velocidad de flujo, el velocímetro determina la temperatura del biogás contenido en cada ducto, así como la temperatura ambiental, tal como se muestra a continuación. Con este valor de temperatura del biogás se hace una corrección para reportar el caudal de salida del biogás en condiciones normales (STP), es decir, flujo normalizado (Nm^3).

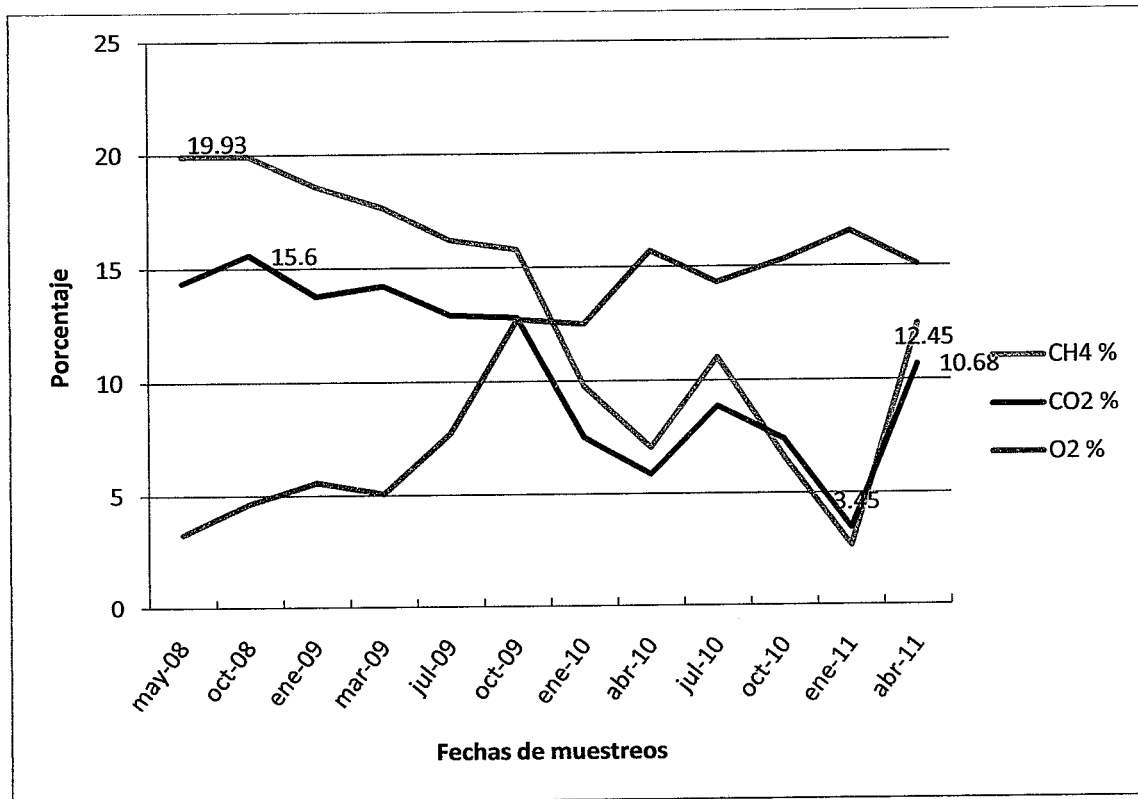
Gráfico 7. Composición Promedio Biogás

En este gráfico puede observarse el comportamiento de cada componente del biogás a través del tiempo. El Metano se representa por la línea azul, la cual ha variado desde 19.93% como promedio en mayo/2008 hasta 12.45% en abril de 2011. El mayor valor medido como CO₂ (representado por la línea roja) se dio en octubre/2010 (15.6%) mientras que el más bajo se presentó en enero/2011 (3.45%), en esta última medición se evidenció un incremento en el promedio respecto a la medición pasada ubicándose cerca al 11%.

En los vasos 3 al 5, la composición del biogás promedio no ha tenido grandes variaciones, mientras que en el vaso 6 se observa cómo ha ido aumentando trimestre tras trimestre y debería continuar con esta tendencia hasta alcanzar valores promedio entre 45 y 55 % hasta el momento en que se suspenda la disposición de residuos en esa celda. Los valores de CH₄ y CO₂ son similares hasta junio /2010, estando entre 3,41 y 5,83% los mínimos de CH₄ y CO₂ y 33,29% y 26,43% los máximos. El comportamiento CH₄ a partir del mes de Junio muestra una leve caída, la cual se recupera para el mes de Septiembre, en donde alcanza 27,79%, dicha recuperación se evidencia en el muestreo de Abril en el cual se encontraron valores cercanos al 37%.

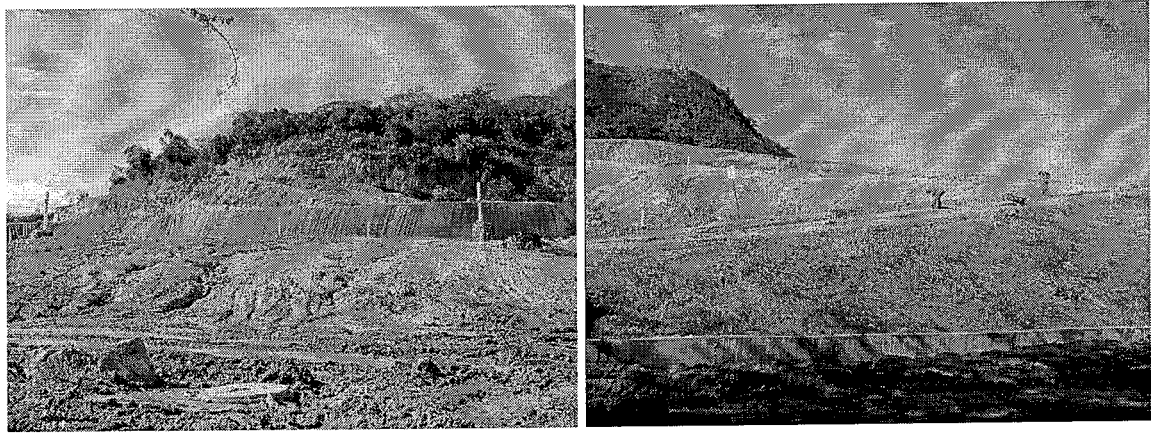
Fotos 1 y 2. Vaso C2 de la zona C.

Durante la visita se observo la disposición de residuos sólidos en el vaso C2 de la zona C y la restauración morfológica de las zonas A y B (fotos 1, 2, 3 y 4)

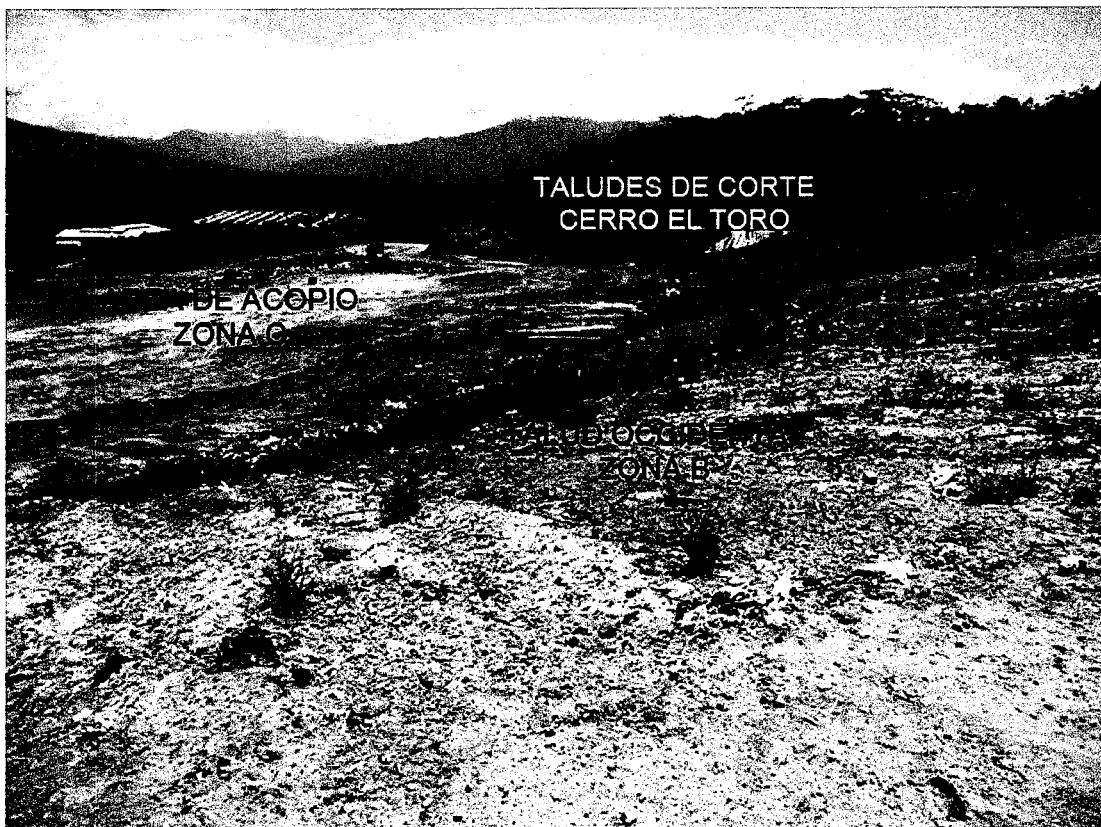
Aunque se encuentran algunas pequeñas acumulaciones de finos del material de cobertura en la base de los taludes del relleno producto de la escorrentía superficial y los vientos el cuerpo del relleno se encuentra en condición estable por remoción en masa, se observó que los canales de evacuación de aguas lluvias y de escorrentía superficial se encuentran libres de cualquier obstrucción y en perfecto estado de funcionamiento.

FIGURA 2. Condición de estabilidad por remoción en masa de los taludes adyacentes a la zona C (vista sureste a noroeste, desde la zona B hacia la Zona C)

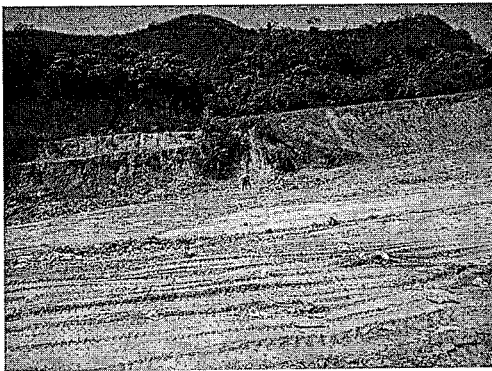
Estado del sitio donde se adquiere el material de cobertura.

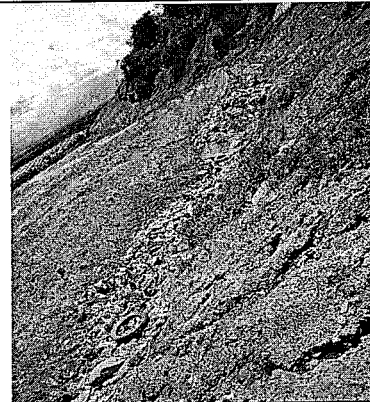
Área donde se pretende construir el filtro de lixiviados en llantas.

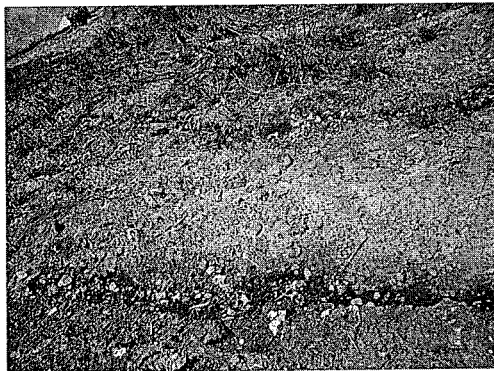
Evidencia de afloramiento de lixiviados en la actual celda de disposición.

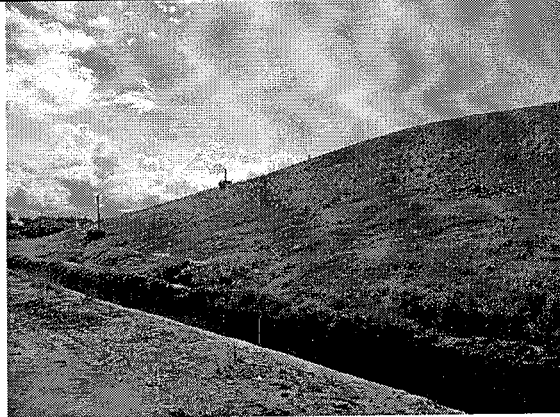
Foto 3. Imagen correspondiente a la zona A, donde se corrobora las actividades de recuperación.

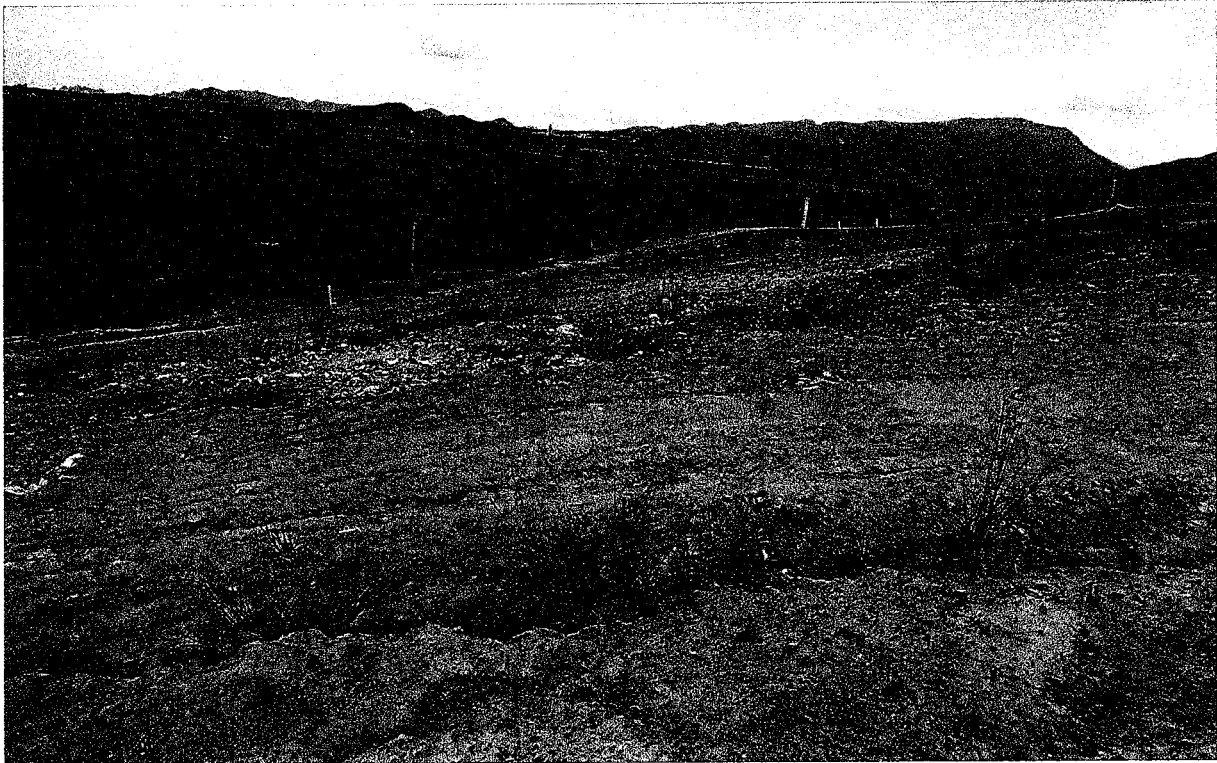
FIGURA 2. Estado del talud sur de las zonas A (parte cercana) y B al fondo (vista Este-Oeste).

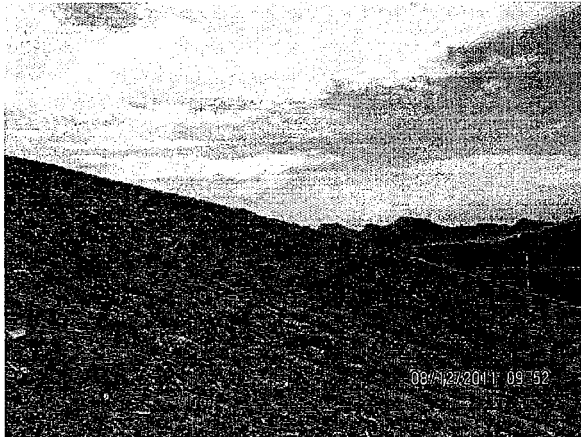
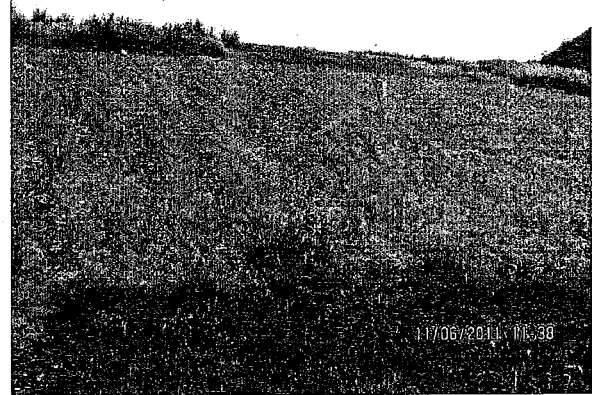
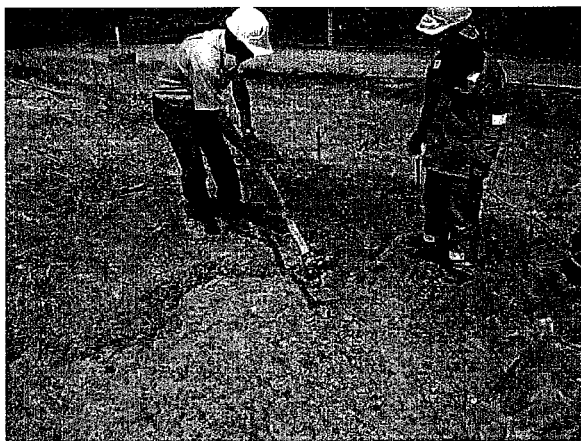
Me permito aclarar que en ninguna zona de PIRS LA MIEL, se encuentran celdas clausuradas, solo son celdas que se encuentran cerradas con cobertura terrea, sin embargo se realiza una actividad de siembra de pasto reforestación con el fin de disminuir procesos de cárcavas y reconfiguración de taludes, actualmente se poseen 600 m² de siembra de pastos en los taludes de las zonas A, B y C desde los niveles superiores a los inferiores y es realizado por el personal profesional encargado.

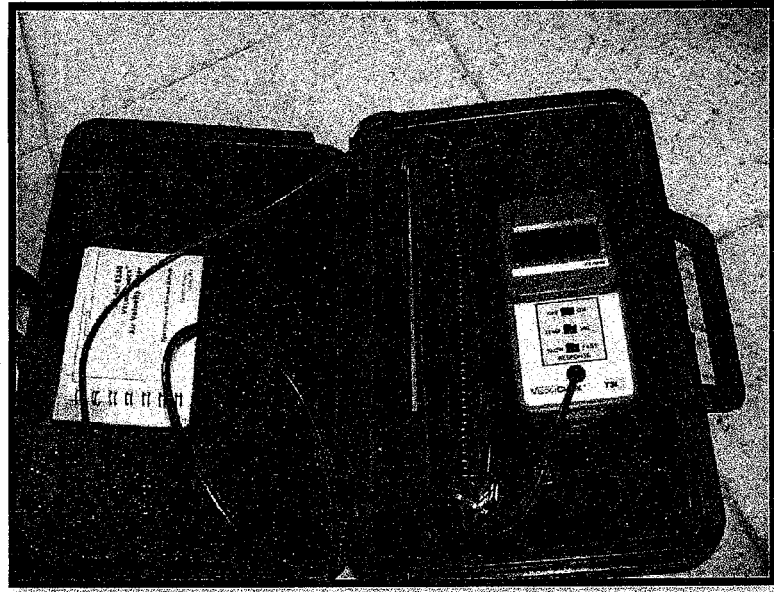
Fotografía 2. Velocímetro

Para la medición del flujo del biogás se utiliza un velocímetro de aire VelociCheck Modelo 8330 el cual realiza la medición de velocidad y temperatura. Con el dato de la velocidad y el área de la chimenea se determina el flujo del gas.

Para la medición se enciende el velocímetro y se introduce a la chimenea en forma perpendicular al flujo, se selecciona el ITEM VEL y en la pantalla se hace la lectura de la velocidad en ft/min. Posteriormente, el valor es corregido y normalizado utilizando los valores de presión y temperatura. Es decir, los valores son expresados en condiciones normales.

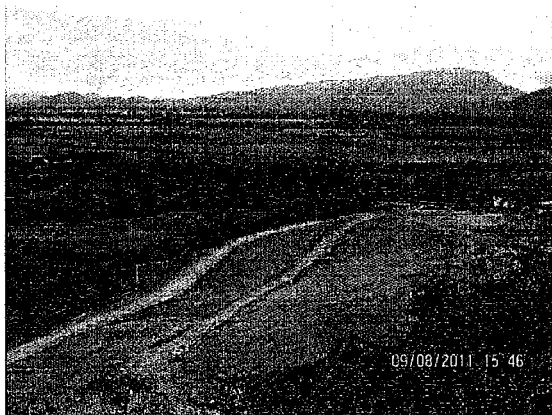
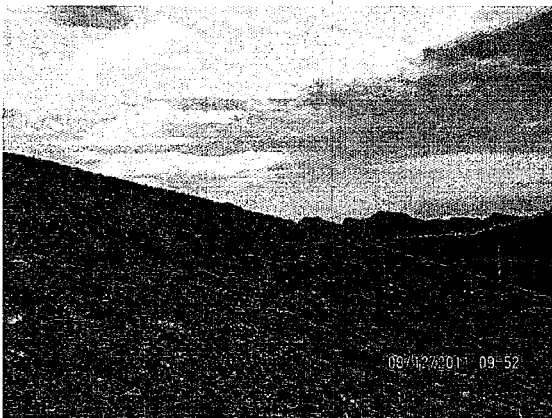
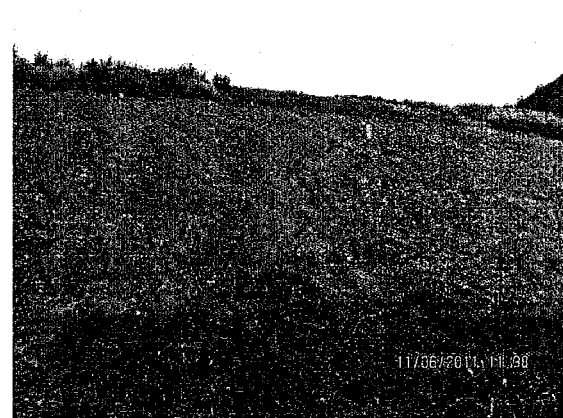
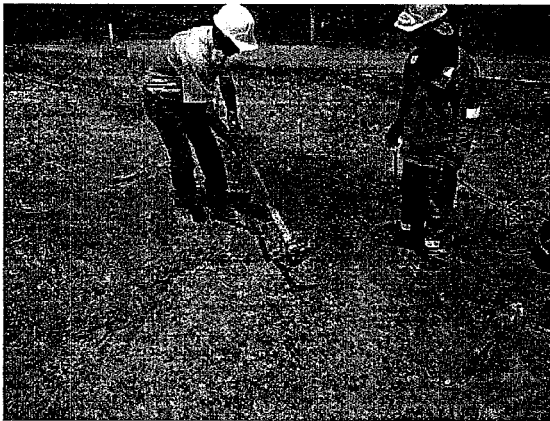
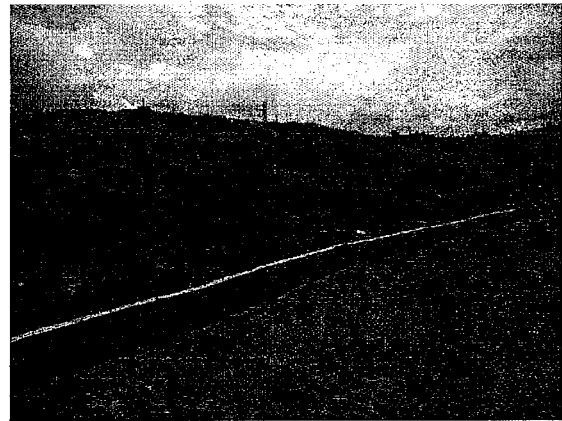
Actualmente se realiza una actividad de siembra de pasto reforestación con el fin de disminuir procesos de cárcavas y reconfiguración de taludes, se poseen 600 m2 de siembra de pastos en los taludes de las zonas A, B y C desde los niveles superiores a los inferiores y es realizado por el personal profesional encargado.

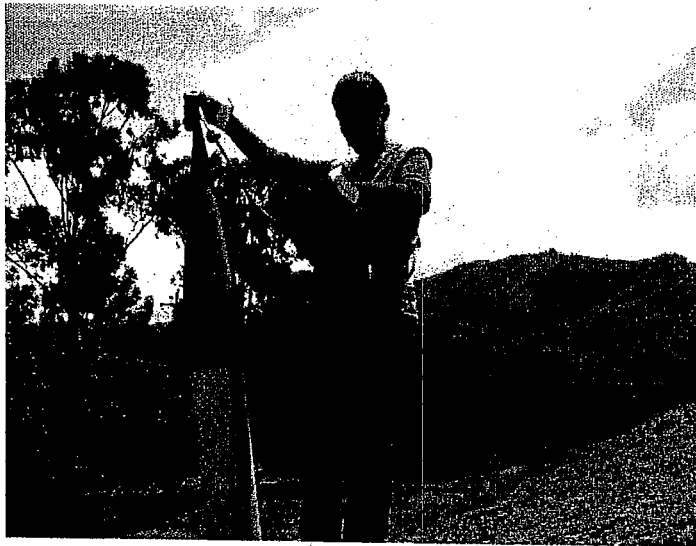
Fotografía 4. Medición Biogás en Chimeneas

En la Fotografía 4. Medición Biogás en Chimeneas, se puede observar el proceso de medición en una chimenea con el analizador de gases GA2000.
