MONITOREO CALIDAD BIOGÁS IBAGUÉ

En consecuencia, el día 22 de noviembre de 2012, se llevó a cabo el monitoreo de calidad del biogás dentro de las instalaciones del Relleno Sanitario La Miel evaluándose un total de 52 chimeneas.

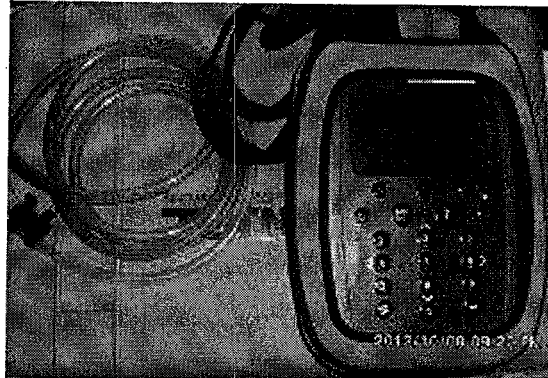
Fotografía 1 Analizador de gases GEM5000

Para el desarrollo del monitoreo se utilizó un analizador de gases GEM5000 y un medidor de velocidad VelociCheck Modelo 8330 Marca TSI.

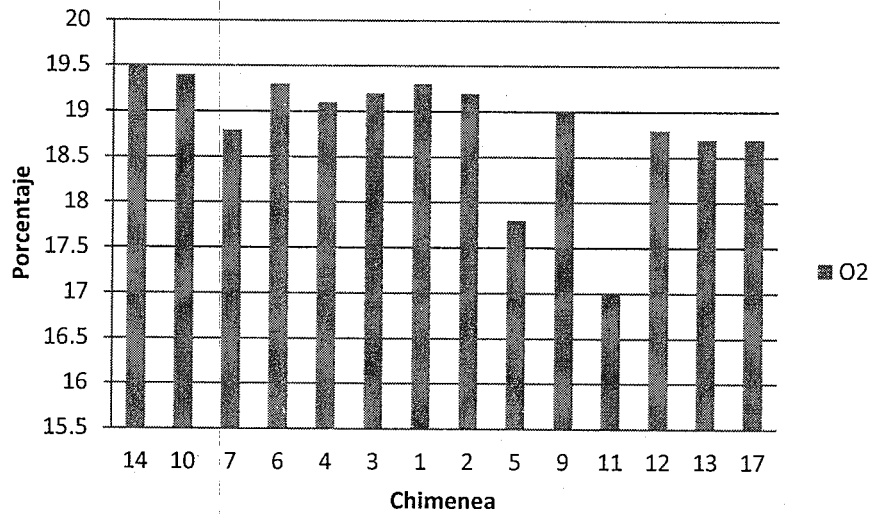
Gráfico 3 O₂ Chimeneas Zona A

Las emisiones de O₂ son mayores que las de los compuestos anteriores (CH₄ y CO₂) y se comportan de manera inversa, considerándose lógico dicho comportamiento. Varias chimeneas en la zona C, presentan niveles de emisión por encima de 18%, lo que se explica por el hecho de que la zona se encuentra en fase de estabilización, donde el sistema recupera sus condiciones aerobias. (Ver gráfico 3. O₂ Chimeneas Zona A)

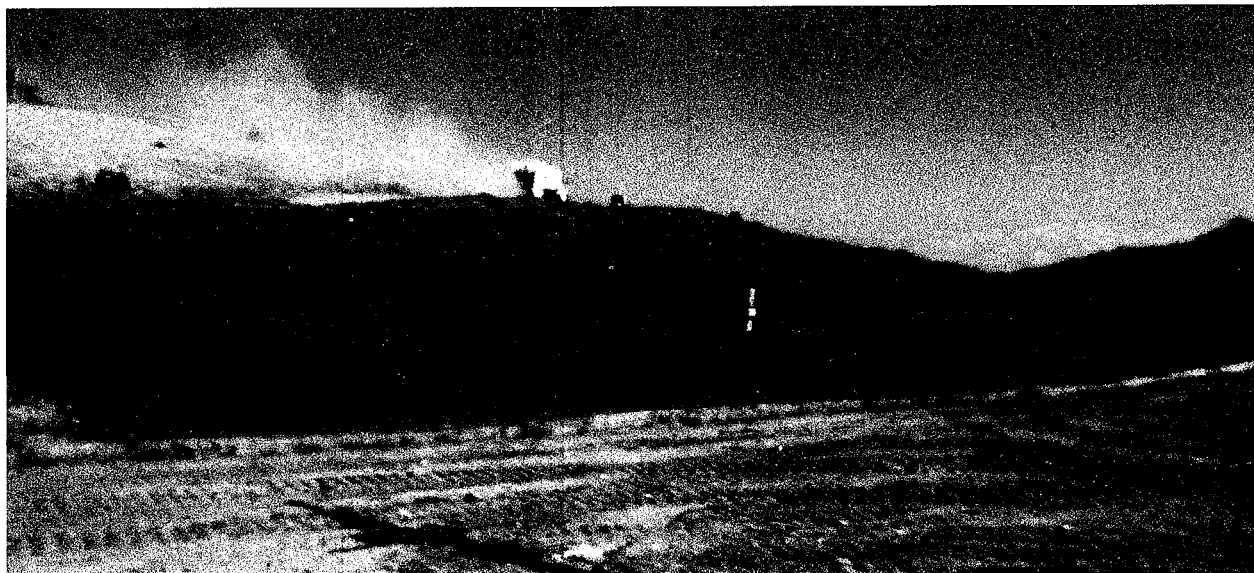
FIGURA 1. Talud Sur

Continúa como la zona activa de acopio, con el talud sur empradizado y estable, el talud occidental desprotegido y expuesto a erosión en surco que lava material de cobertura (Figura 1), pero estable por remoción en masa.

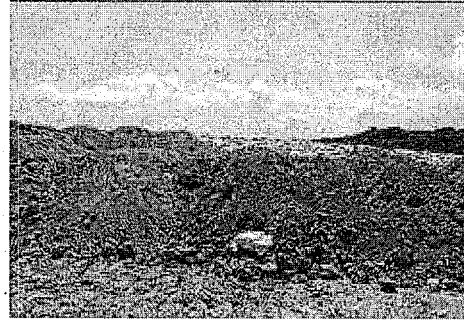
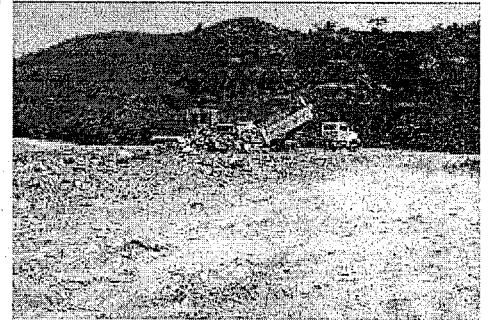
Estado de los residuos en la celda, se aprecia la existencia de cobertura y la actividad del Bogmar para la compactación de los residuos

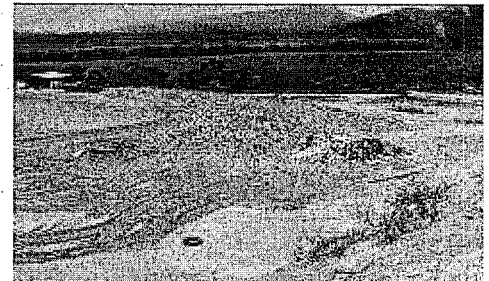
12. Se pudo establecer la existencia de las chimeneas de venteo para el manejo de los gases de las cuales solo en el sitio aledaño a la celda actual se percibían olores a metano y los olores respectivos al manejo de la celda, se informó sobre los monitores continuos de biogás.

Estado de la celda actual, se aprecian las chimeneas de venteo, se observa el estado de la cuneta perimetral y la limpieza de volátiles, se destaca la existencia de celda de contingencia.

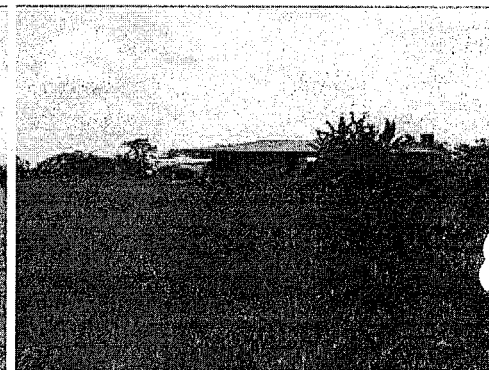
Estado de pavimentación de la vía, se aprecia la existencia de viviendas en cercanías al relleno

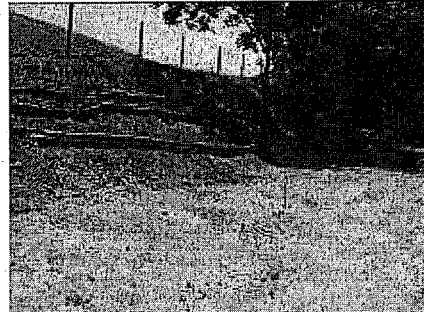
Lixiviados en celda y llegada de vehículos se conducen a trampa de grasas, se aprecia el sitio proyectado para el nuevo desarenador y el estado de la primera laguna de oxidación
