Corporación Autónoma  
Regional del Tolima

Se remite informe de visita y evaluacion de informes de monitoreo geotecnico de los periodos diciembre de 2011 a mayo de 2012. al relleno sanitario la Miel.

Corporación Autónoma Regional del Tolima	<b>INFORME DE VISITA          COPIA CONTROLADA</b>	Código:	FO_008
		Versión:	01
		Pág.:	1 de 14

### III. INFORME DE VISITA

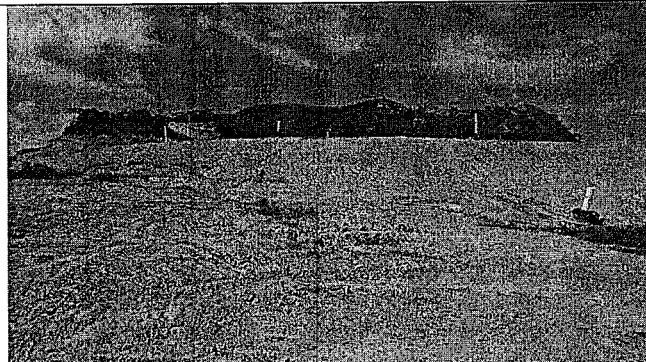
Foto 1. Imagen de parte de la zona C, se observan los respiraderos en buen estado, se alcanza a observar algunos procesos erosivos incipientes, se aclara que la zona observada esta recientemente cubierta, por lo que es necesario corregir los procesos erosivos.

En general la zona no presenta riesgo latente de colapso o deslizamientos, no obstante se observa la ausencia de cubierta vegetal que aceleran y potencializan la presencia de procesos erosivos; no obstante el Ing. Javier manifiesta que se encuentran adelantando las obras de mantenimiento pertinente para corregir los errores de estabilidad observados, toda vez que es nuevo en la administración del relleno.

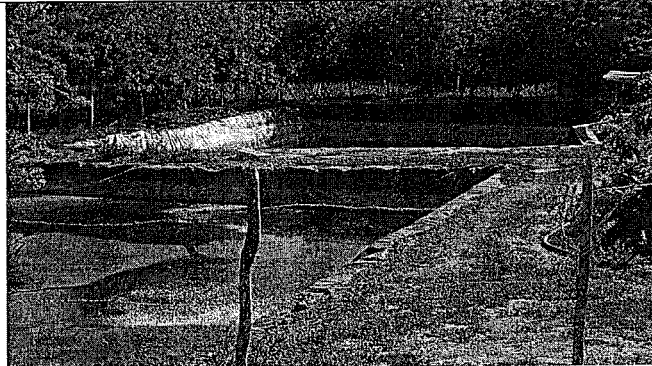
Foto 3. Piscinas de tratamiento de lixiviados.

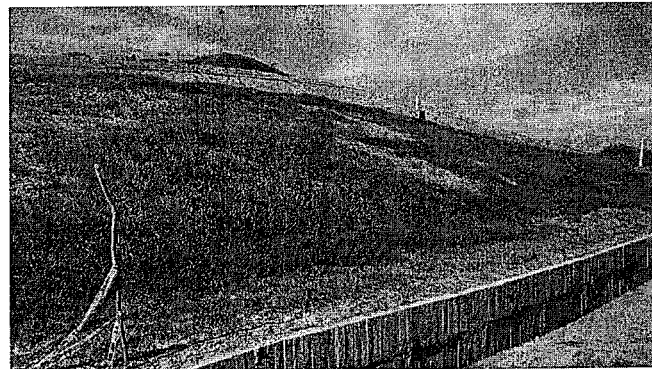
Foto 4. En la fotografía se observa la cuneta perimetral para el control de aguas de escorrentía. Se observan los taludes parcialmente vegetalizados.

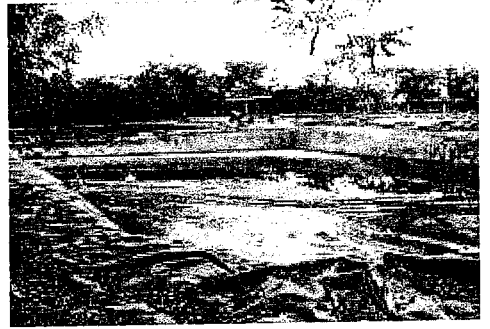
Lagunas de oxidación existentes, se aprecia las actividades de mantenimiento en la segunda foto

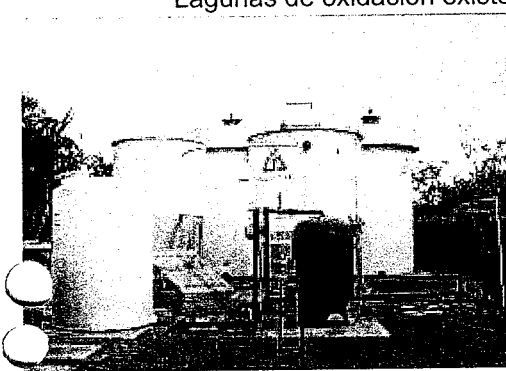
Sistema de tratamiento de lixiviados se aprecian los reactores, coaguladores, filtros y la planta de osmosis inversa.

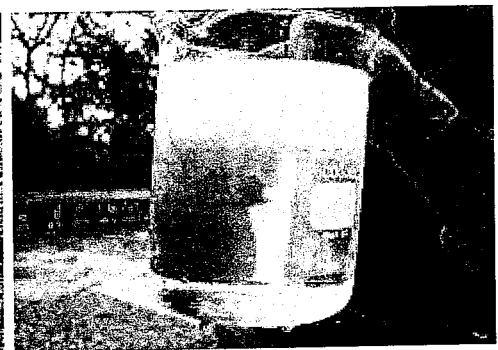
Operación de la planta de osmosis inversa, se evidencia que el lixiviado entra con color y sale transparente

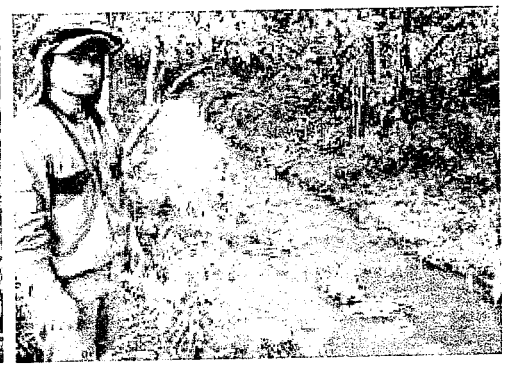
Descarga del lixiviado tratado en los filtros se aprecia la dilución en el cuerpo de agua, no se perciben olores ofensivos en el sitio

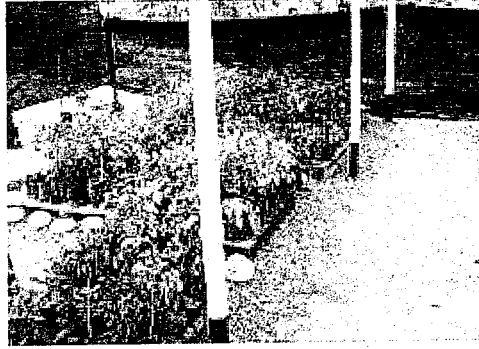
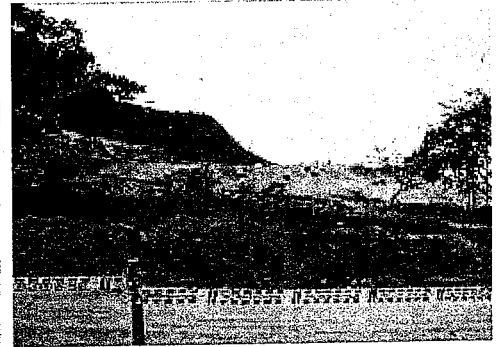
Estado de la celda

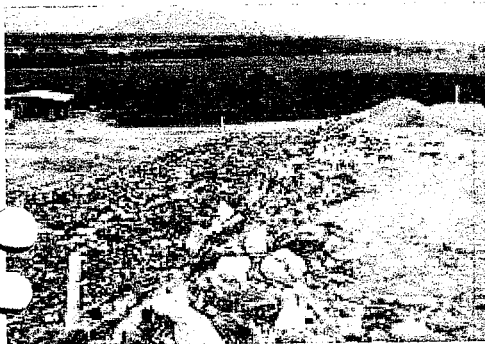
Celda de residuos actual, se aprecia el Bogma y el proceso de compactación de los residuos

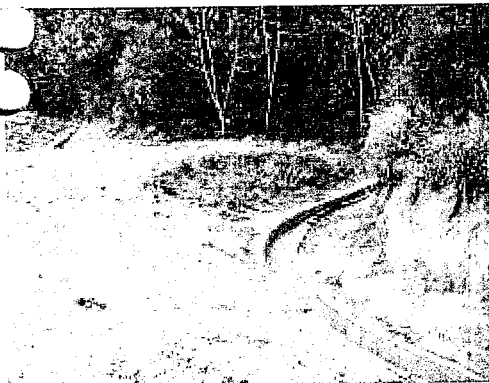
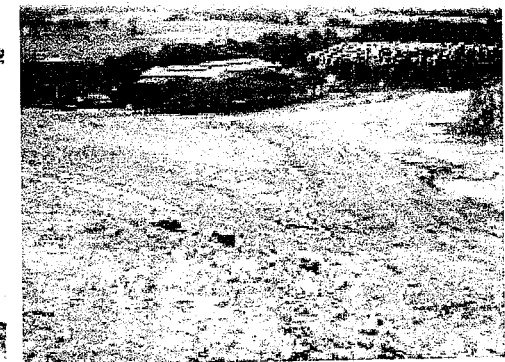
Residuos volátiles y si proceso de recolección, se aprecia canal en tierra y conducción de lixiviados
