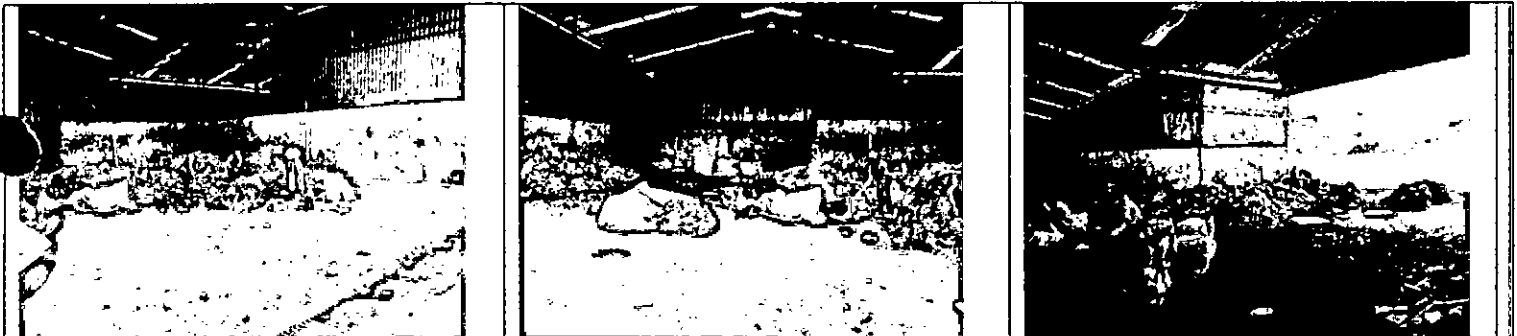
Estado de las instalaciones del relleno, se observa el sitio de descarga de los residuos en la planta de reciclaje y la separación por parte del personal

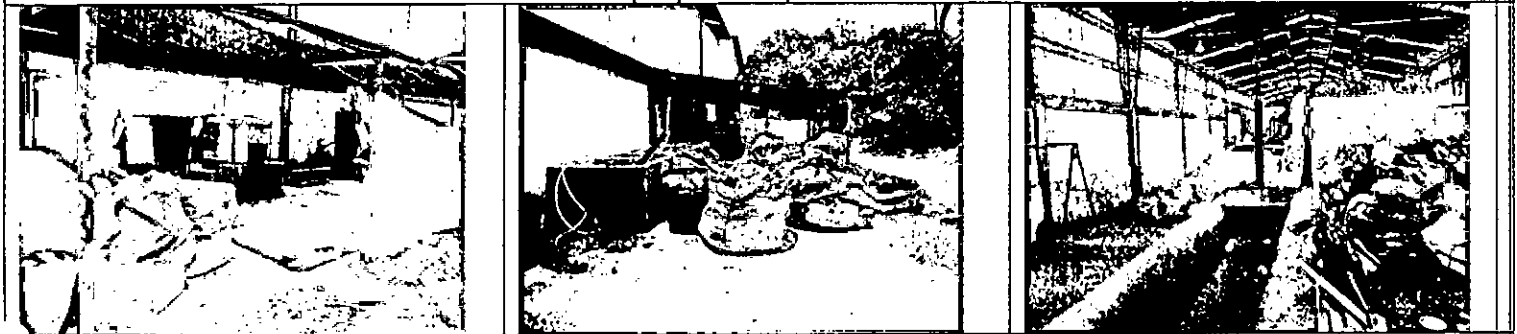
sitio de lavado de bolsas plásticas, se aprecia el material para la actividad

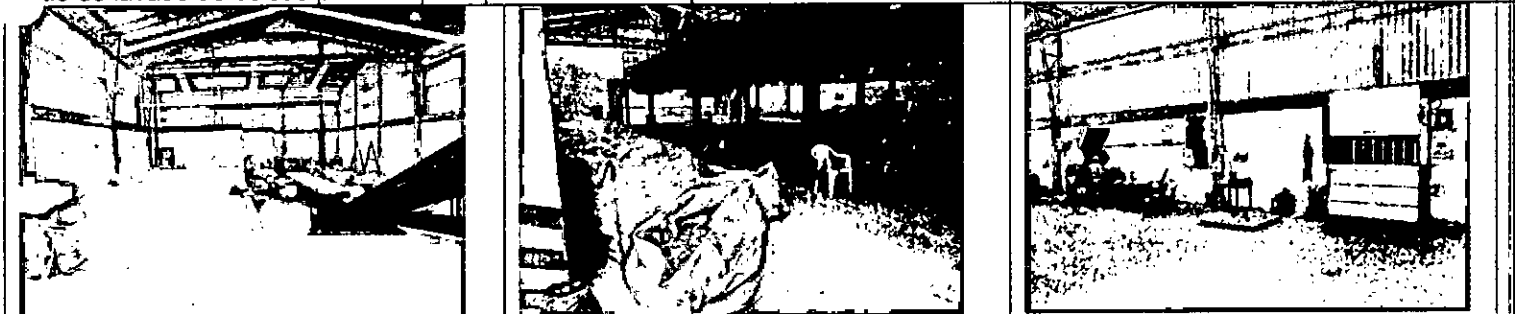
Instalaciones internas de la planta de separación se aprecian los equipos de valor agregado

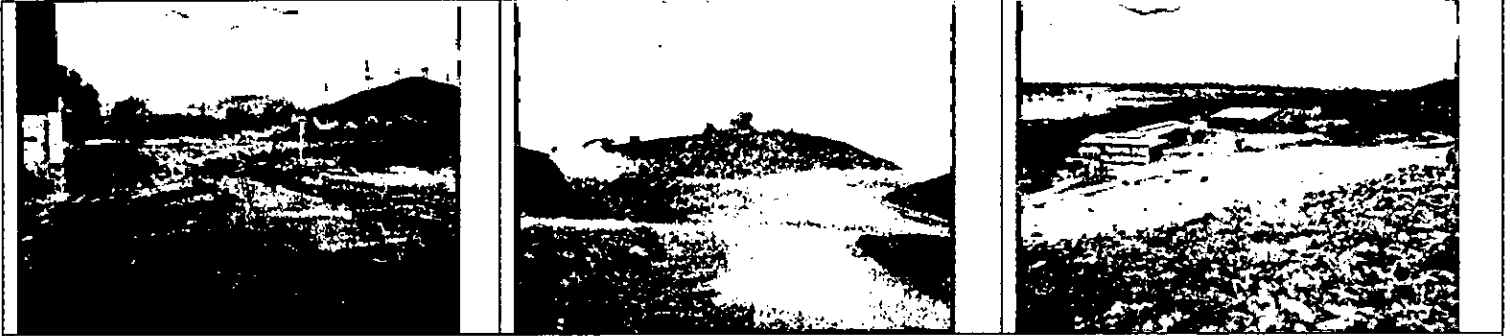
Sitio de descarga del lixiviado, se aprecia la celda con residuos sin cobertura, se observa el estado de la celda

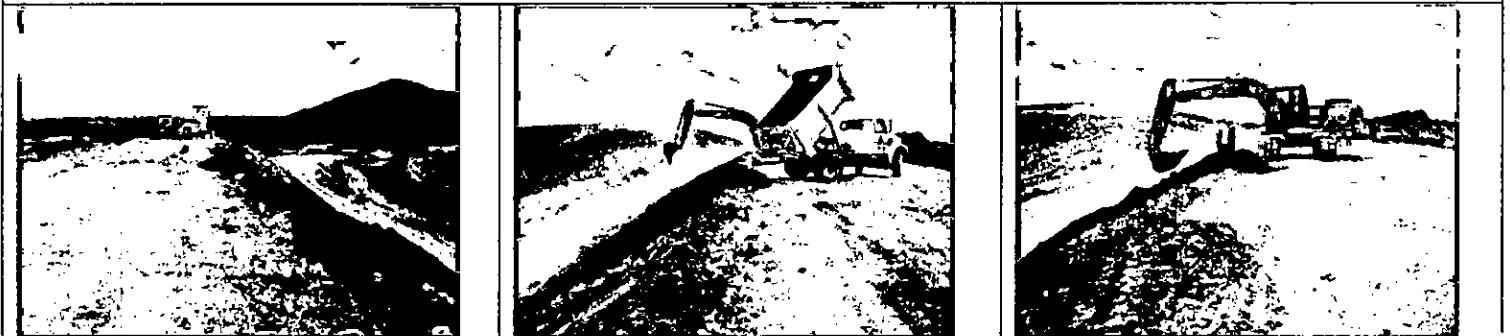
Celda actual en proceso de cubrimiento de los residuos, se aprecia el mecanismo de cubrimiento a ser implementado y el manejo de los taludes

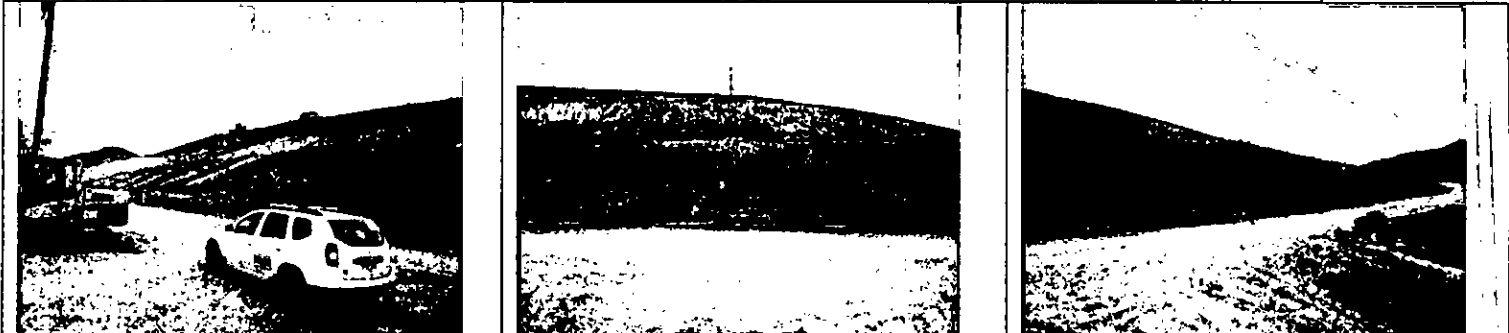
Estado de los taludes de las antiguas celdas, se aprecia el pasto seco y la zona alta sin re-vegetalización

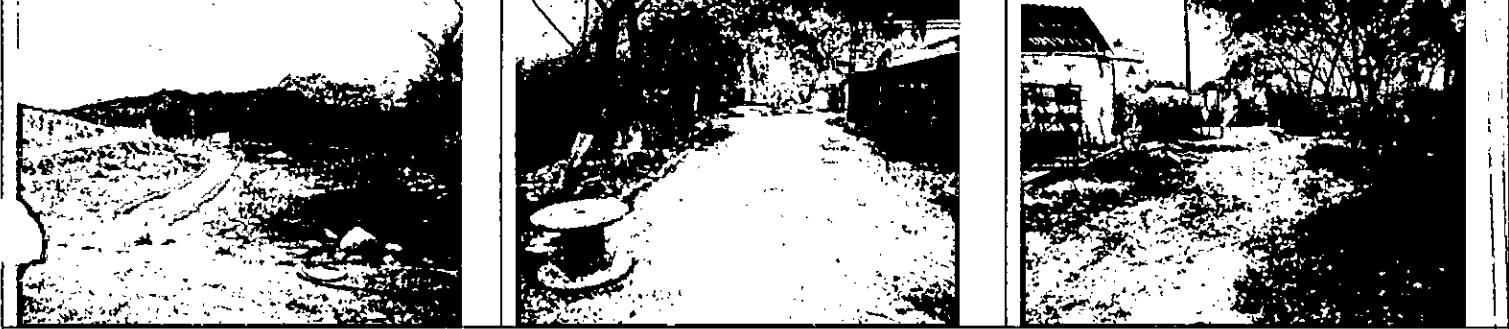
Zona aledaña a la planta de tratamiento de los lixiviados y el taller mecánico

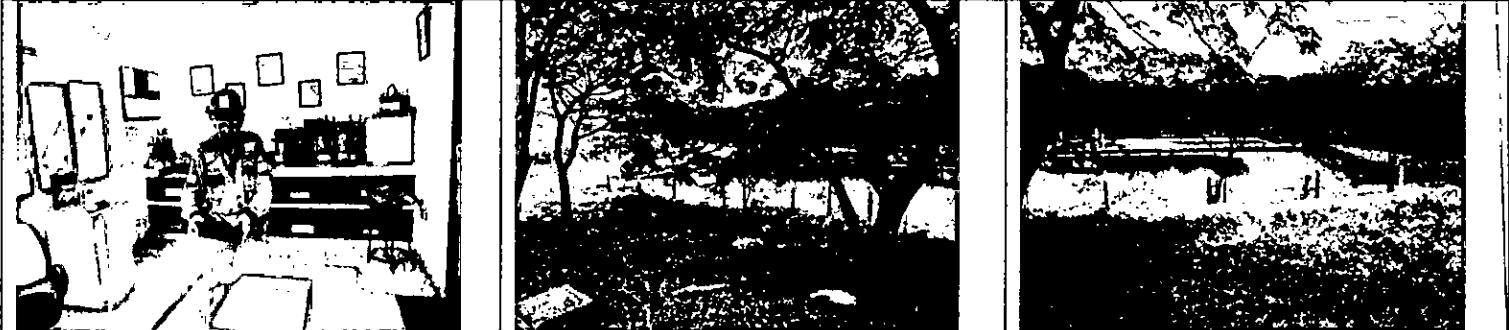
Laboratorio existente, se aprecia las lagunas de lixiviados y su alto nivel

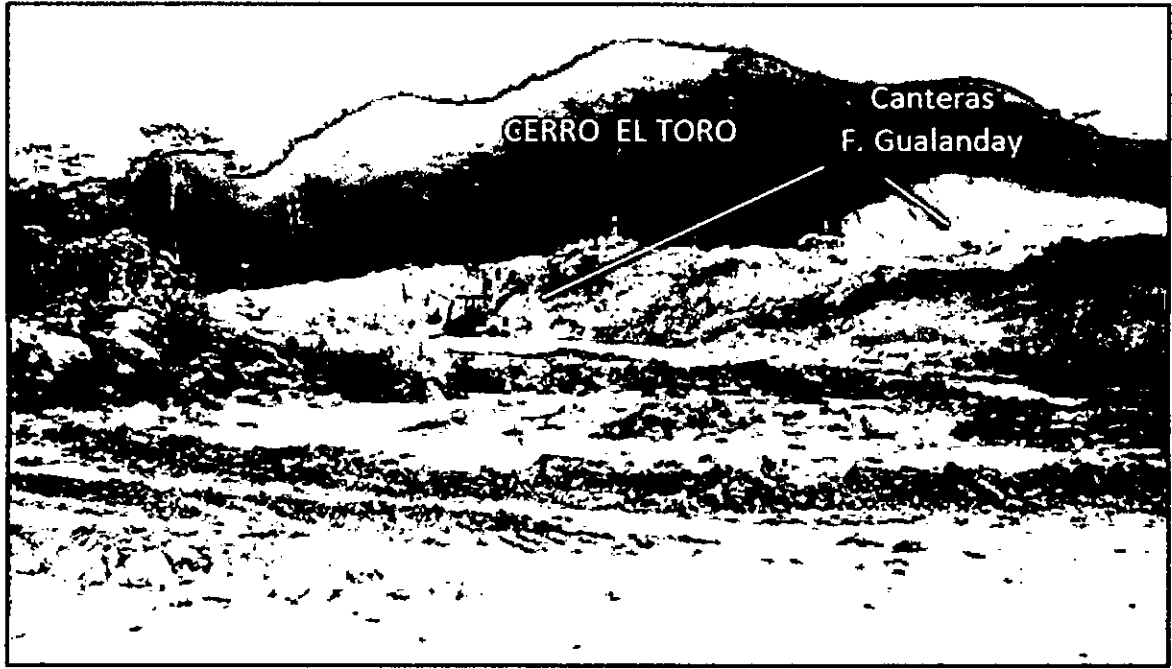
Operación de los equipos de compactación y aplicación de cobertura a los residuos

La extracción del material de cobertura se continúa con la explotación de areniscas y lodolitas de la formación Gualanday y suelos finos provenientes del descapote para una nueva celda ubicada al Nor-Oeste del Relleno Sanitario; el cerro adyacente y las canteras se encuentran en condición estable por remoción en masa (Figura 1).

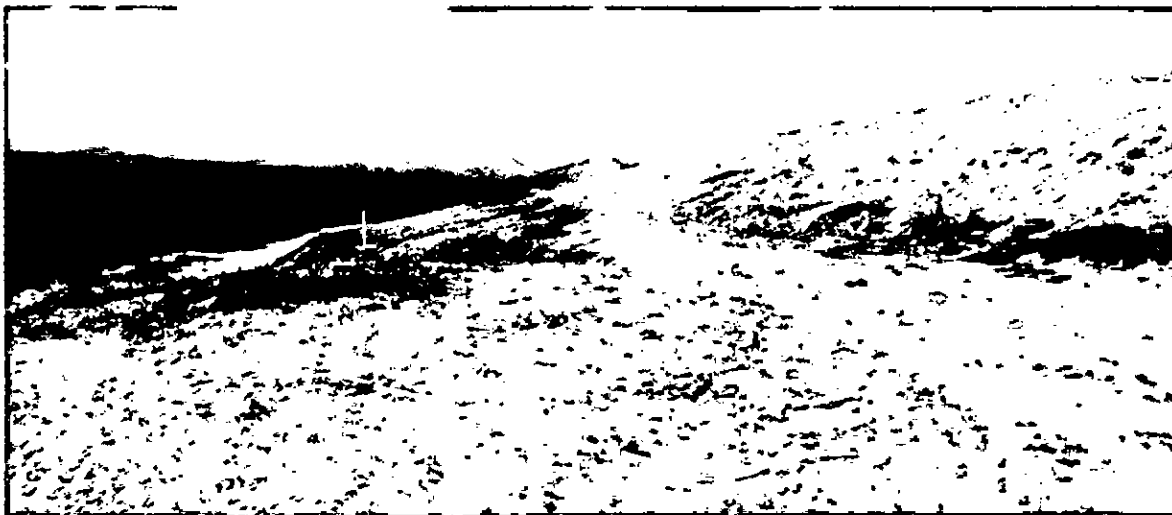
La Zona B hasta el momento está apenas comenzando a ser intervenida, en el proceso de reconformación de los taludes, estando en el momento conformada por dos taludes, con ligera berma, y ángulos de inclinación muy bajo, del orden de  $15^\circ$ , diseño geométrico inadecuado, aunque muy estable por remoción en masa (Figura 6).

**FIGURA 6. Condición morfológica y estabilidad del talud sur de la Zona B (vista al occidente).**

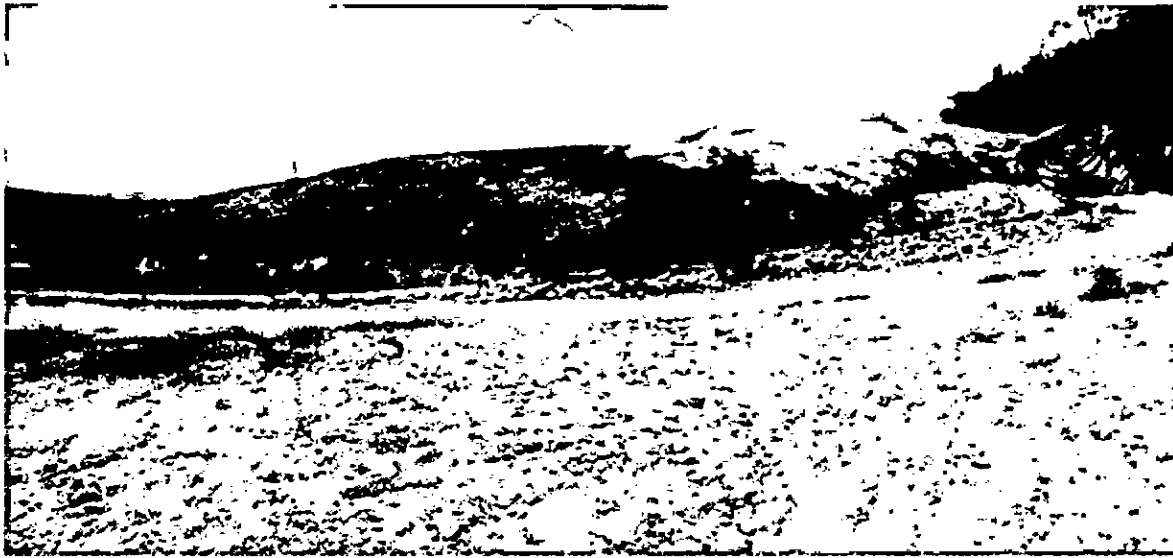
2.2.2 ZONA A: Esta zona además de estar en un estado notable de empobrecimiento, aún no ha sido sometida a los procesos de reconformación de taludes, y permanece estable por retención en masa de manera similar a la Zona B (Figura 6).

**Figura 6. Panorámica de la parte oriental de la Zona A**

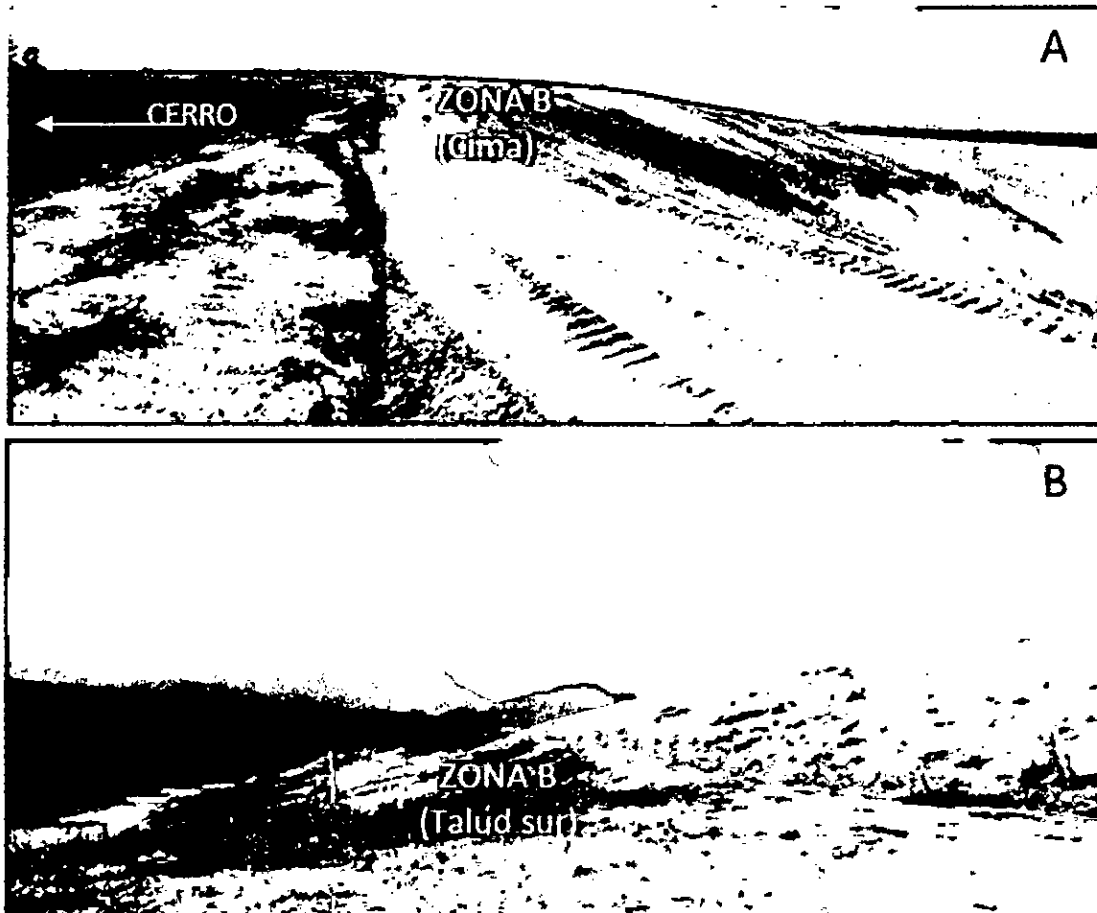
**FIGURA 4. Zona B: A) cima (vista al oriente); B) talud sur (visto al occidente).**

(Figura 4 B).

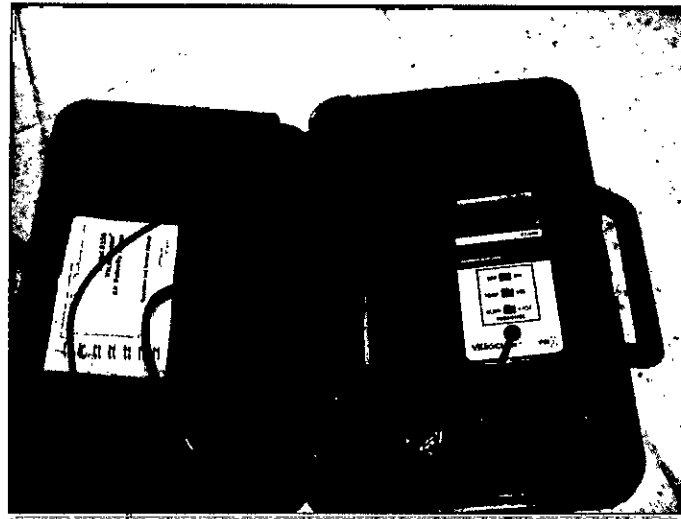
Fotografía 2 Velocímetro

chimenea se determina el flujo del gas. Para la medición se enciende el velocímetro y se introduce a la chimenea en forma perpendicular al flujo, se selecciona el ITEM VEL y en la pantalla se hace la lectura de la velocidad en ft/min. Posteriormente, el valor es corregido y normalizado utilizando los valores de presión y temperatura. Es decir, los valores son expresados en condiciones normales.
