Ref. REMISION INFORMES MONITOREO - INFORME DE ESTABILIDAD DE TALUDES.

Con el presente, hacemos la correspondiente entrega del informe de monitoreo y de estabilidad de taludes del Relleno Sanitario La Miel, correspondientes a los periodos de análisis del mes de Marzo de 2016.

INFORME DE
CONDICIONES GEOLÓGICO
- GEOTÉCNICAS
RELLENO SANITARIO
"LA MIEL"

PERIODO DE ANALISIS	MARZO / 16
FECHA VISITA DE CAMPO	13 DE ABRIL / 16
FECHA DE ENTREGA INFORME	ABRIL / 16

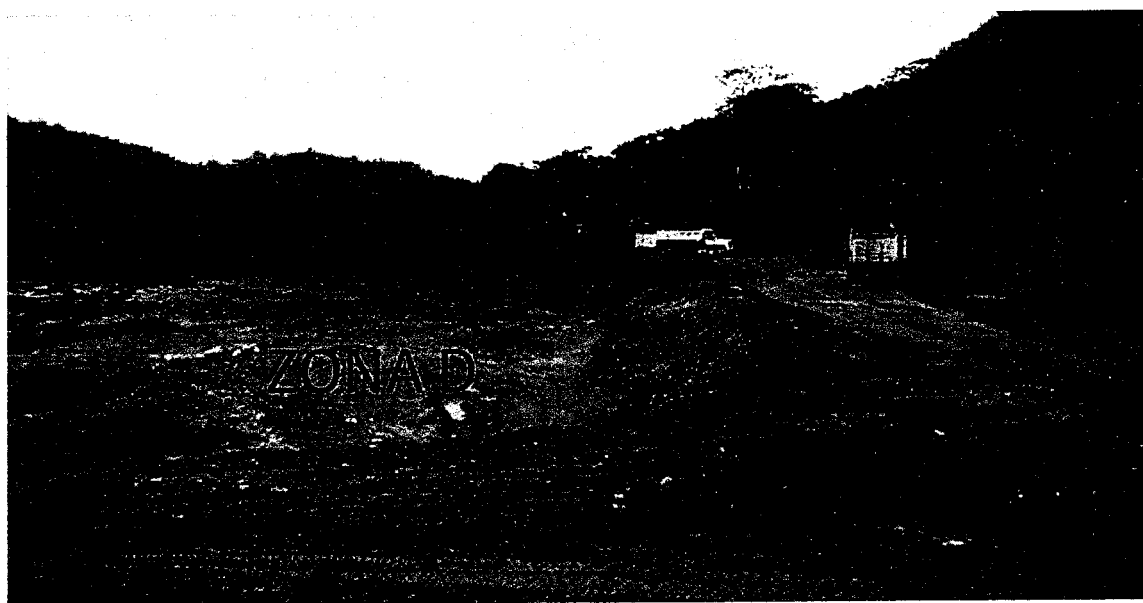
FIGURA 2. Adecuación del terreno en la Zona D y extracción de suelos finos como material de cobertura (vista al noroeste)

noroeste del relleno sanitario, en donde los taludes conformados por las excavaciones se mantienen estables por remoción en masa (Figura 2).

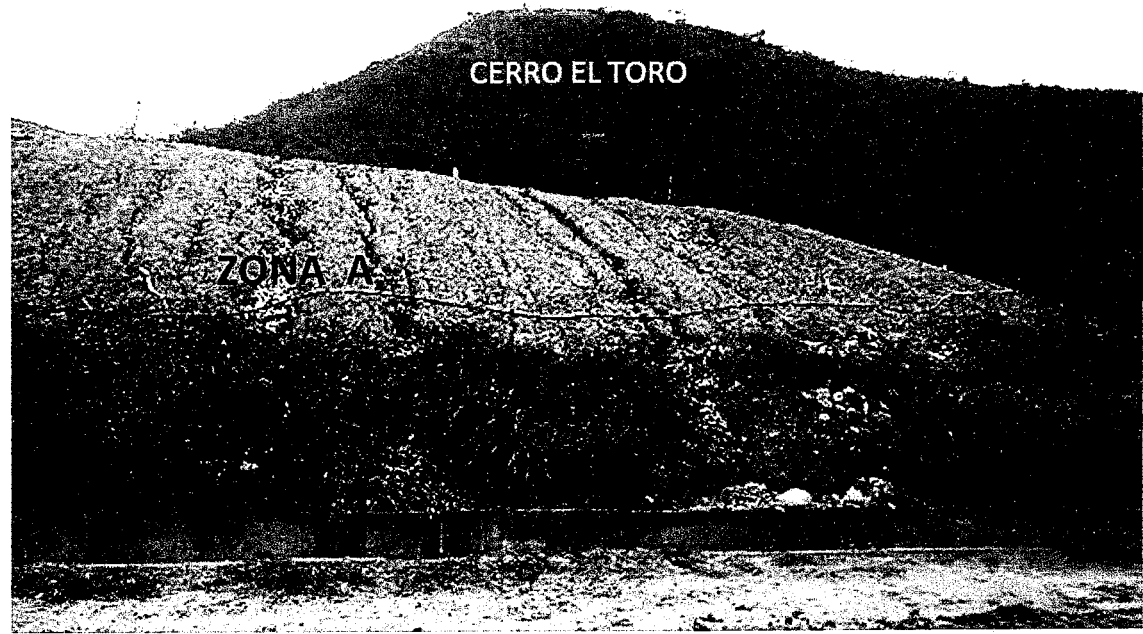
FIGURA 7. Huellas de erosión en surco y cárcavas del talud de la Zona A (vista al norte)

Los taludes de la Zona A se encuentran estables por remoción en masa, pero expuestos a procesos con formación de surcos y cárcavas, a través de los cuales los materiales lavados alcanzan la cuneta perimetral, a pesar de existir una barrera protectora de gramíneas en la base del talud (Figura 7).

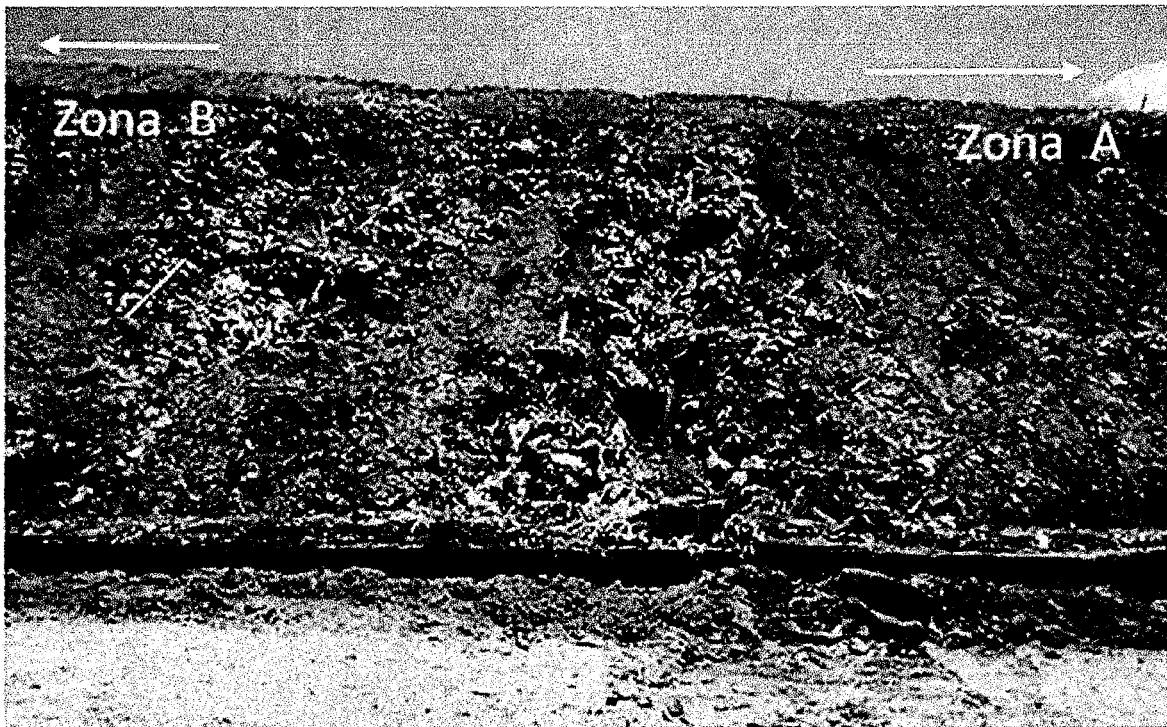
Figura 5. Sector de transición entre la Zona A y la Zona B (Talud visto al norte)

Aunque ya se efectuó la limpieza del material asociado a un flujo de materiales reportado y descrito en el informe anterior, este sector continúa susceptible a procesos erosivos severos que generan especies de cárcavas y hondonadas que están siendo rellenadas con residuos sólidos (Figura 5).

El sector donde el talud de la Zona B limita con la Zona A se caracteriza por formar una concavidad que facilita la concentración de agua superficial e infiltrada, considerando este tramo altamente susceptible a erosión concentrada y a flujos de escombros.

Continuar la implementación de medidas de control de erosión, entre ellas drenes superficiales con capacidad para manejar aguas de escorrentía en períodos lluviosos, sin ocasionar descoles sobre los taludes.

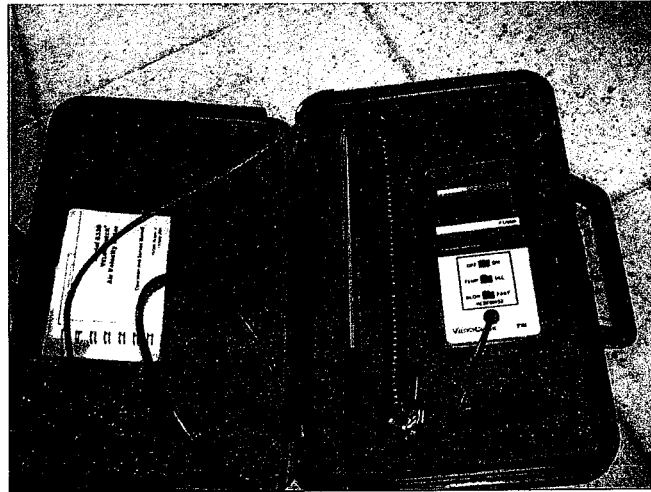
Fotografía 2 Velocímetro

Para la medición del flujo del biogás se utiliza un velocímetro de aire VelociCheck Modelo 8330 el cual realiza la medición de velocidad y temperatura. Con el dato de la velocidad y el área de la chimenea se determina el flujo del gas. Para la medición se enciende el velocímetro y se introduce a la chimenea en forma perpendicular al flujo, se selecciona el ITEM VEL y en la pantalla se hace la lectura de la velocidad en ft/min. Posteriormente, el valor es corregido y normalizado utilizando los valores de presión y temperatura. Es decir, los valores son expresados en condiciones normales.

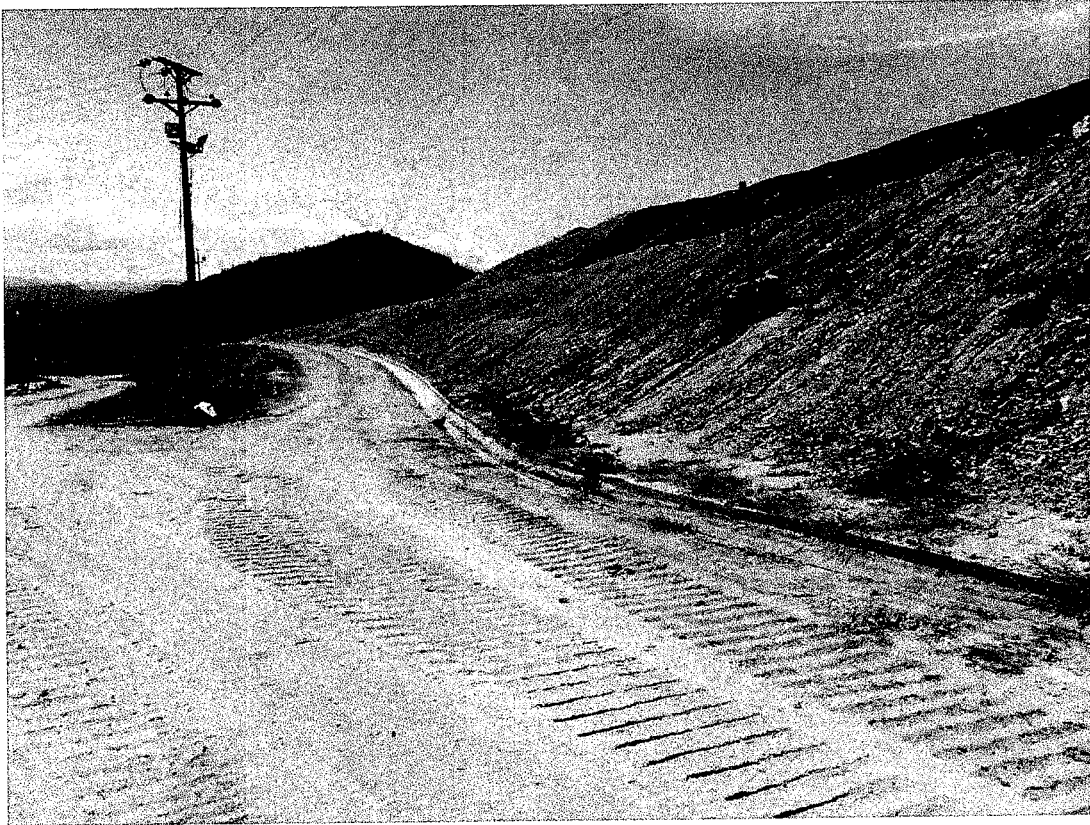
FIGURA 2. Talud del sector central de la Zona C (vista al noroeste)

El talud de esta zona presenta una pendiente general del orden de 30° hacia el Oeste y Sur del relleno sanitario, con varios bancos escalonados.

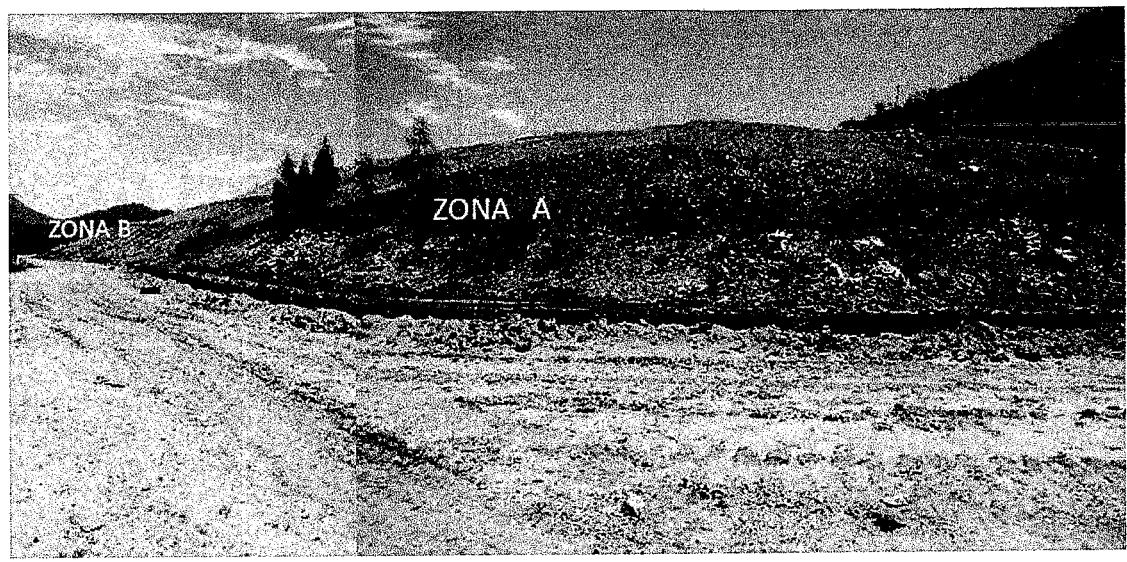
FIGURA 4. Estado actual de la Zona B correspondiente al talud situado en el extremo oriental del relleno sanitario (vista hacia el occidente).

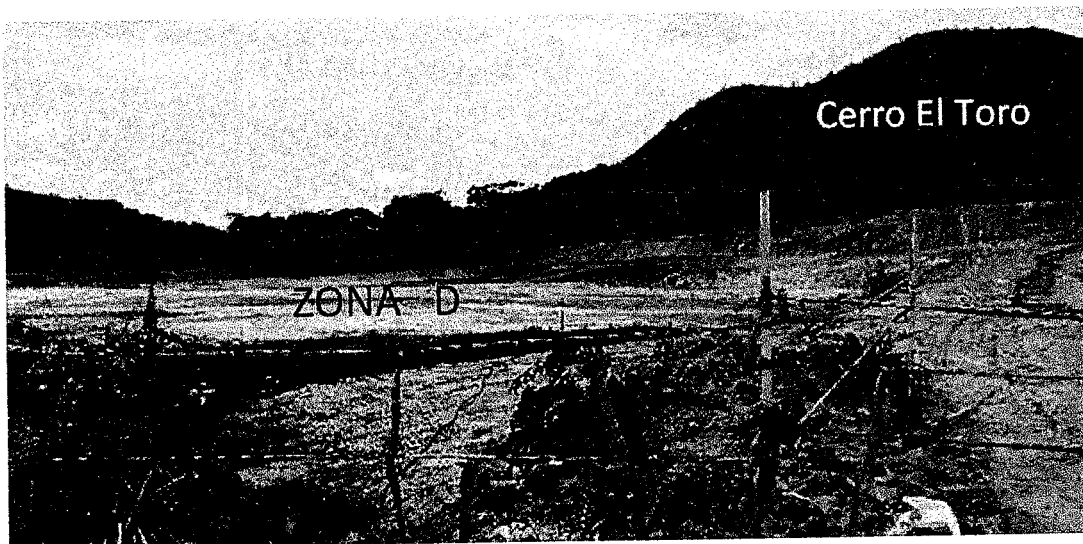
El material de cobertura utilizado son areniscas y lodolitas meteorizadas de la formación Gualanday y suelo orgánico y derrubios de pendiente del área en donde se realiza la construcción de una celda en la Zona D, en donde los taludes conformados por las excavaciones son de baja altura y se mantienen estables por remoción en masa (Figura 1).

Figura 1. Conformación de taludes de nueva celda en el Zona D de uso futuro
