Corporación Autónoma
Regional del Tolima

Referencia: Respuesta a Radicado Anónimo No. 608 del 18 de octubre de 2024

INFORME DE VISITA COPIA CONTROLADA	Código	F_008
		Versión:	00
		Pág.:	1 de 13

Desarrollo de la Visita:

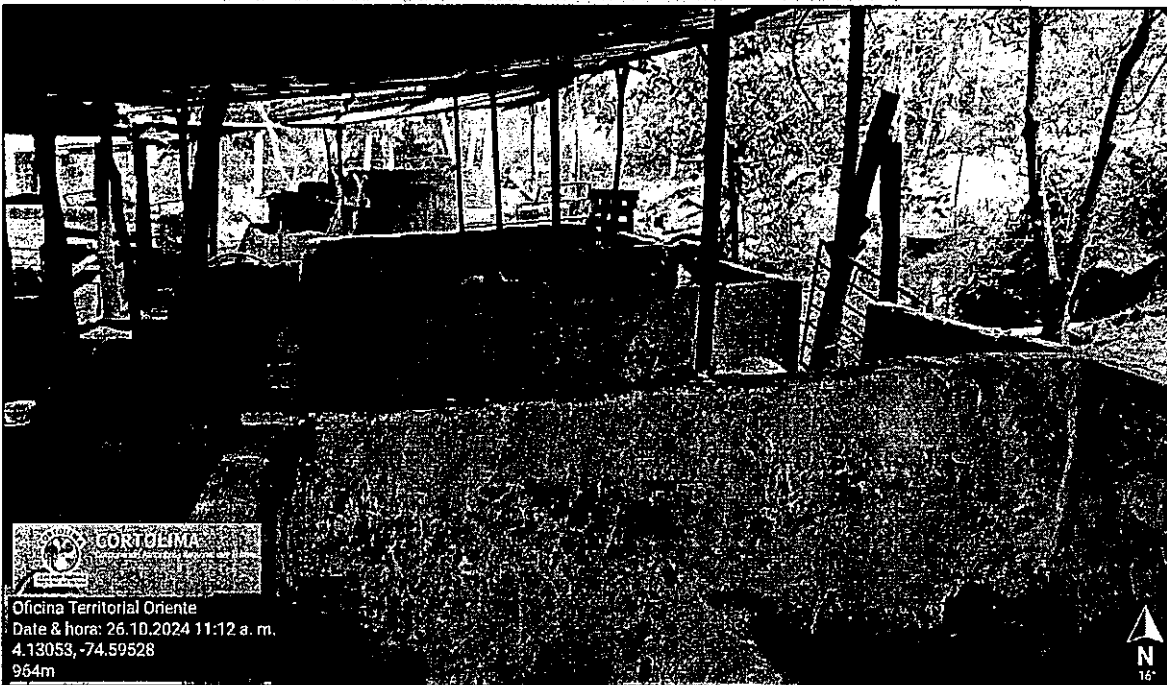
Oficina Territorial Oriente
Date & hora: 26.10.2024 11:12 a. m.
4.13053, -74.59528
964m

Fotografía No 4. Porquerizas con estructura de 45 m², dividido en dos secciones, con 10 camas de 2x2, techo en zinc y Eternit, piso en cemento, paredes en ladrillo bloque, donde no se encontraron 12 cerdos (10 hembras 2 machos o padrones) y 22 crías de levante, para un total de 34 individuos.

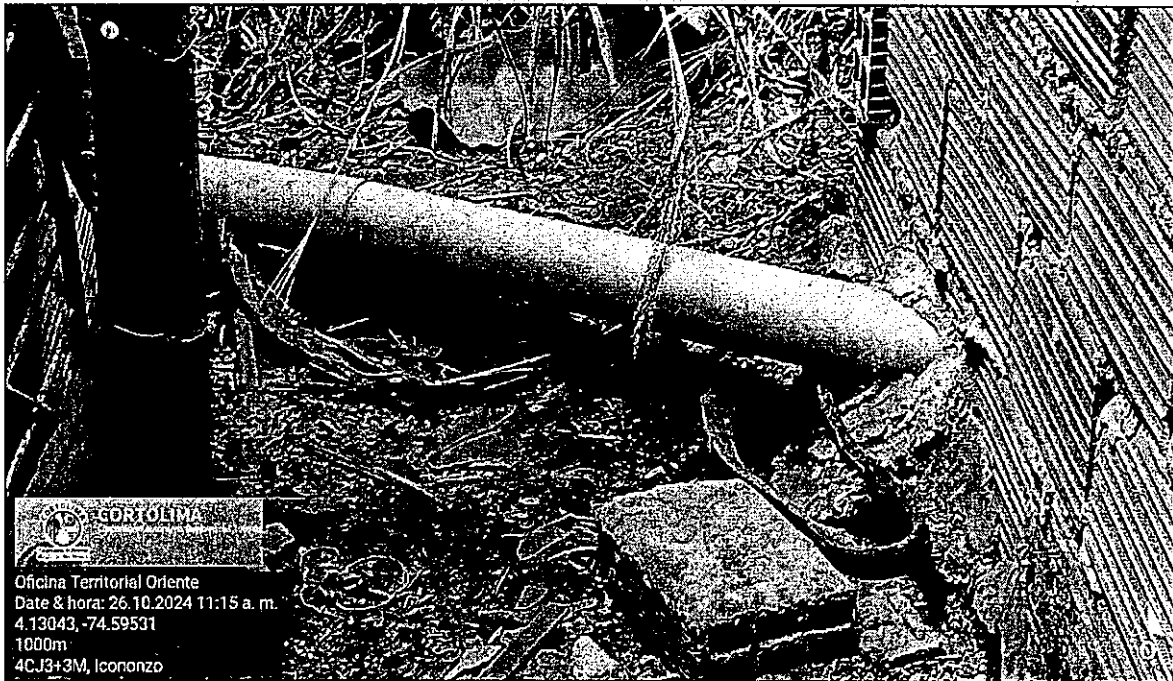
Fotografía No 8. Instalaciones de PVC que conducen las aguas porcícolas hasta alcantarilla sobre la vía

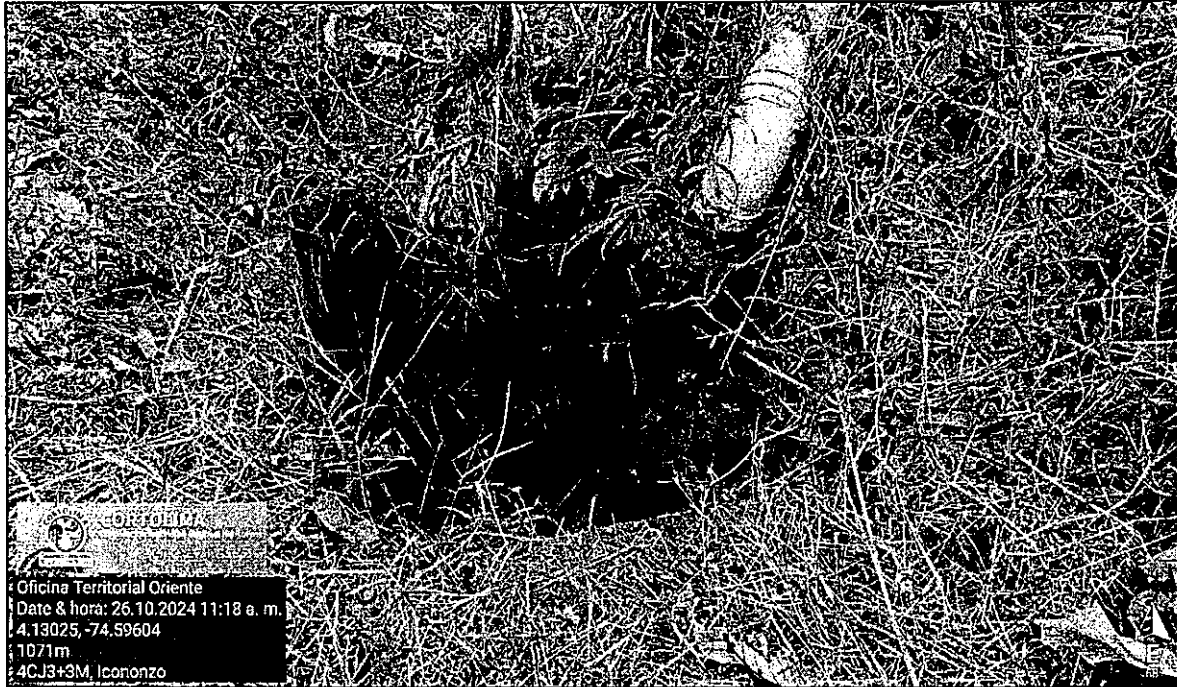
Se pudo evidenciar que se ocasiona un vertimiento de aguas residuales porcícolas sin tratamiento alguno directamente al suelo, y luego este discurre hasta la quebrada denominada como La Grande producto de la actividad porcícola que se desarrolla, ya que no se cuenta con un sistema de tratamiento de aguas residuales porcícolas, lo anterior ya que las camas en cemento cuentan con sifones conectados a tubos de PVC de 4 pulgadas los cuales salen de las dos secciones y estos se juntan con las aguas grises de la vivienda (lavadero, ducha y cocina), los cuales después son conducidos por un solo tubo hasta una alcantarilla de aguas lluvias ubicada en la vía para posteriormente discurrir por un potrero hasta conducir las al afluente denominado como quebrada La Grande.

Fotografía No 9. Disposición de aguas residuales Porcícolas y grises a la alcantarilla de aguas lluvias ubicada en la vía.

2. El área de la actividad de impacto es el vertimiento y afectación por escorrentía, se cuantifico por un área total de la actividad pecuaria, es decir, actividad porcícola, determinándose en un área afectada de 0.5 hectáreas.
3. Se recomienda suspender de inmediato la actividad de vertimientos porcícola y domestico de tipo grises o jabonosas, hasta tanto no se diseñe, ejecute y apruebe por parte de la autoridad competente, un sistema tecnificado para el tratamiento de las aguas residuales Piscícolas y grises. Además de lo anterior se tramite y obtenga el permiso de vertimiento por parte de la corporación a cada una de las aguas vertidas.

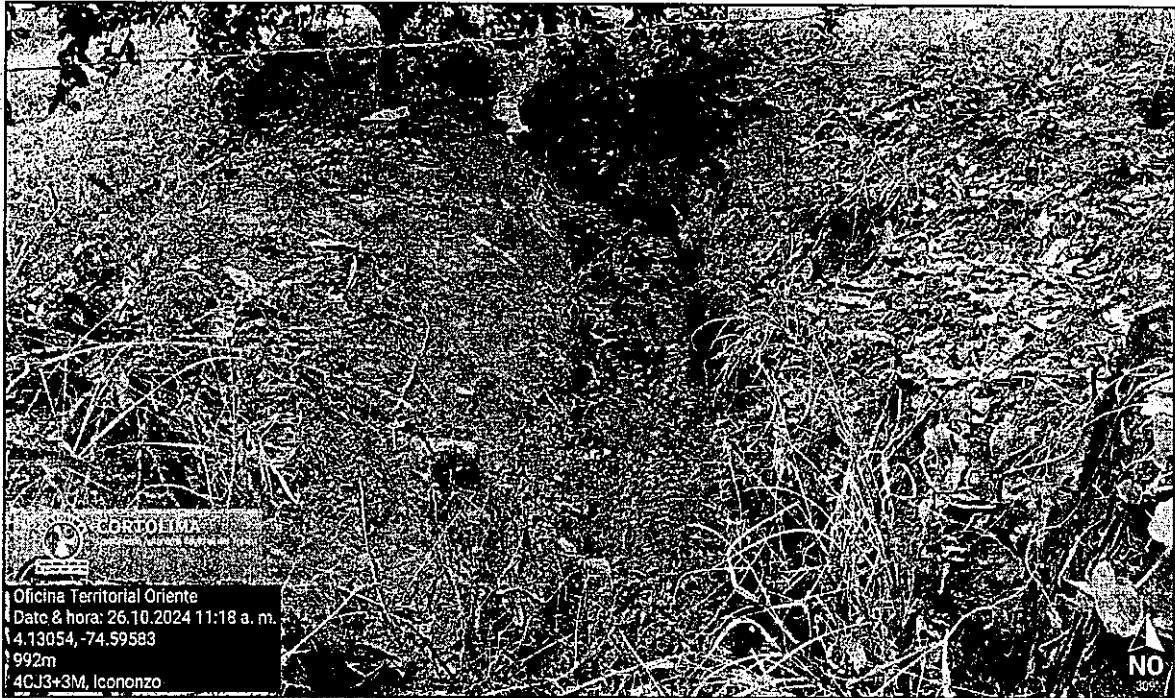
El área de la actividad de impacto es de decir del paso del vertimiento desde su origen hasta el descole, se cuantifico en un área total de 0.5 hectáreas.

Fotografía No 11. Vertimiento de aguas residuales Porcícolas y grises que discurren por el suelo.
