PROCURADURIA AMBIENTAL Y AGRARIA
~~CORTOLIMA~~

REF. Oficio 004928 de abril 24 de 2006

**RELLENO SANITARIO LA MIEL – MUNICIPIO DE IBAGUÉ (TOLIMA)
REGISTRO FOTOGRÁFICO – FEBRERO DE 2006**

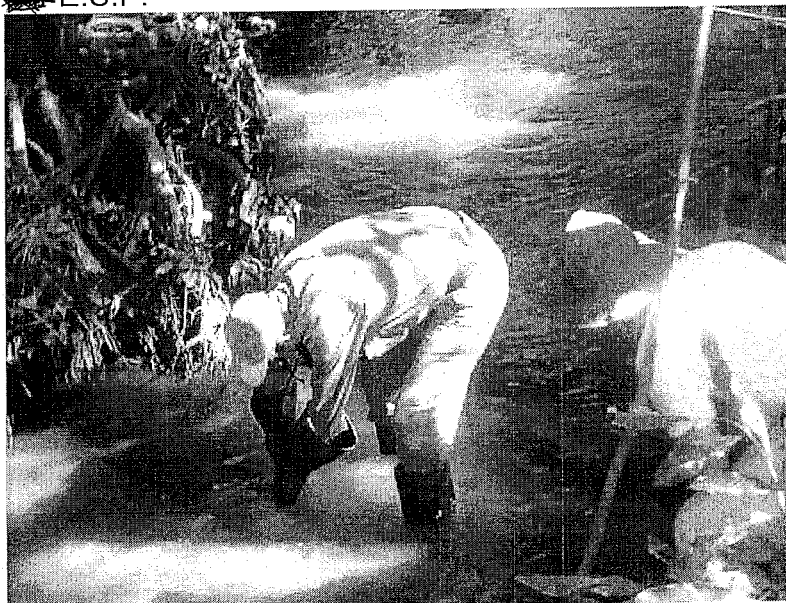
FOTOGRAFÍA 1. Toma de muestra en el canal Adobes

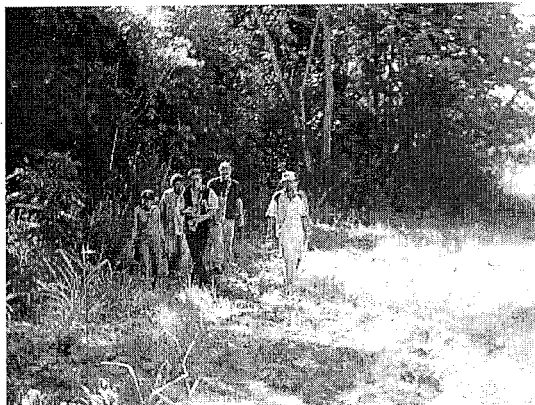
FOTOGRAFÍA 2. Recorrido con el Defensor del Pueblo y Veedor de la comunidad.

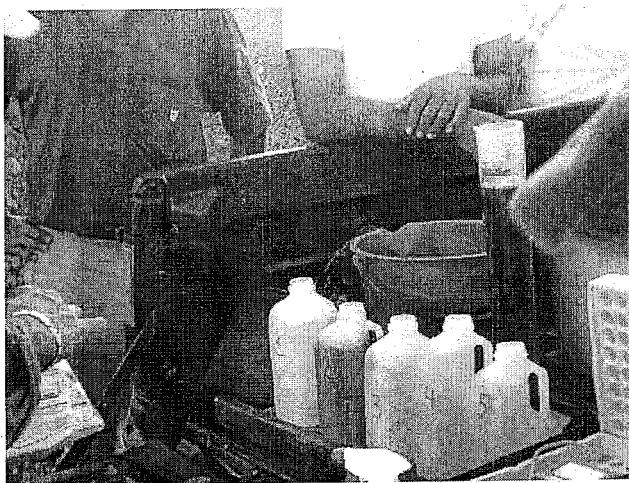
FOTOGRAFÍA 3. Muestras recolectadas para análisis durante el recorrido de campo

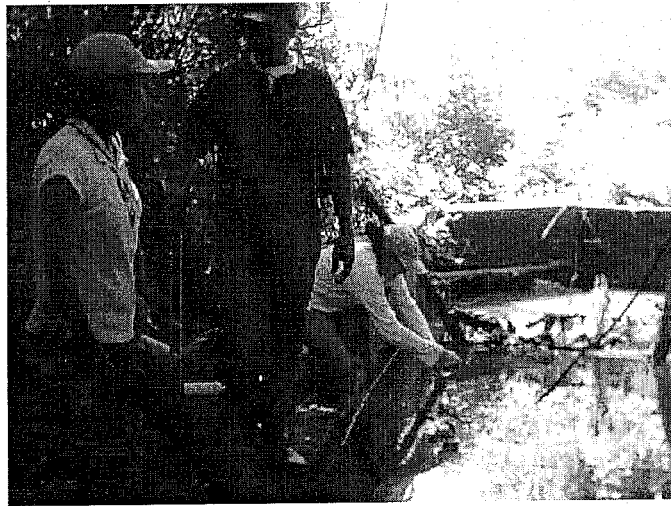
FOTOGRAFÍA 4. Toma de muestras en la obra de captación del Canal Aceituno, (Abril 21 de 2006).

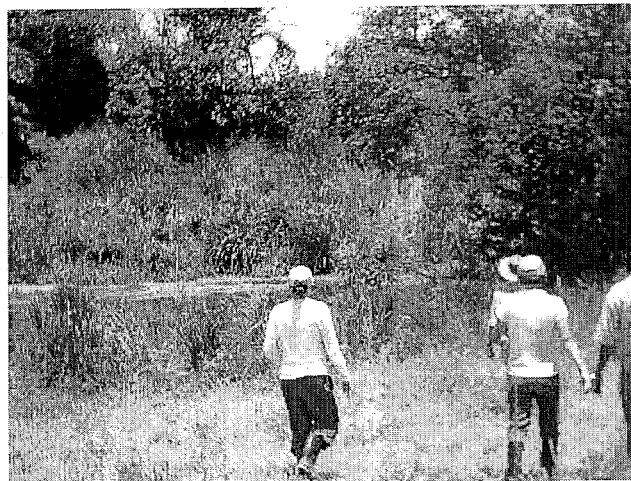
FOTOGRAFÍA 5. Detalle del Canal El Aceituno en su paso por la Hacienda del Mismo Nombre, (abril 21 de 2006).

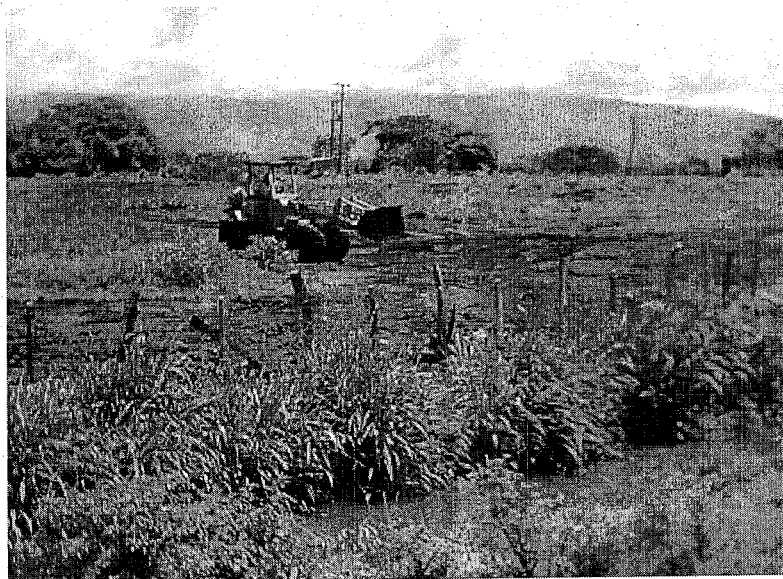
FOTOGRAFÍA 6. Proximidad del procesamiento de gallinaza de la Avícola Catalina, al Paso del Canal del Aceituno, (abril 21 de 2006).

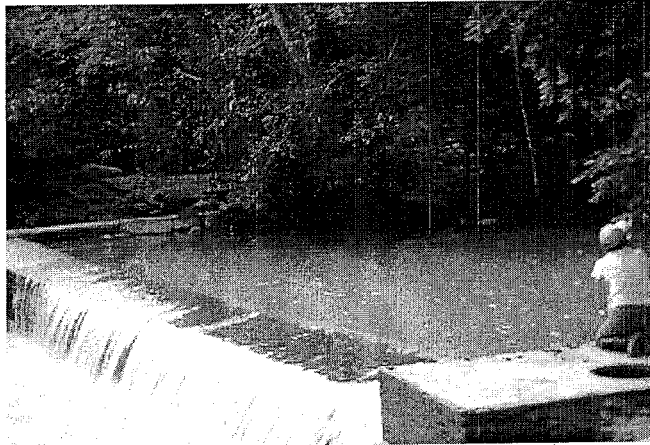
FOTOGRAFÍA 7. Toma de muestras en la obra de captación del Acueducto de Gualanday, (abril 21 de 2006).

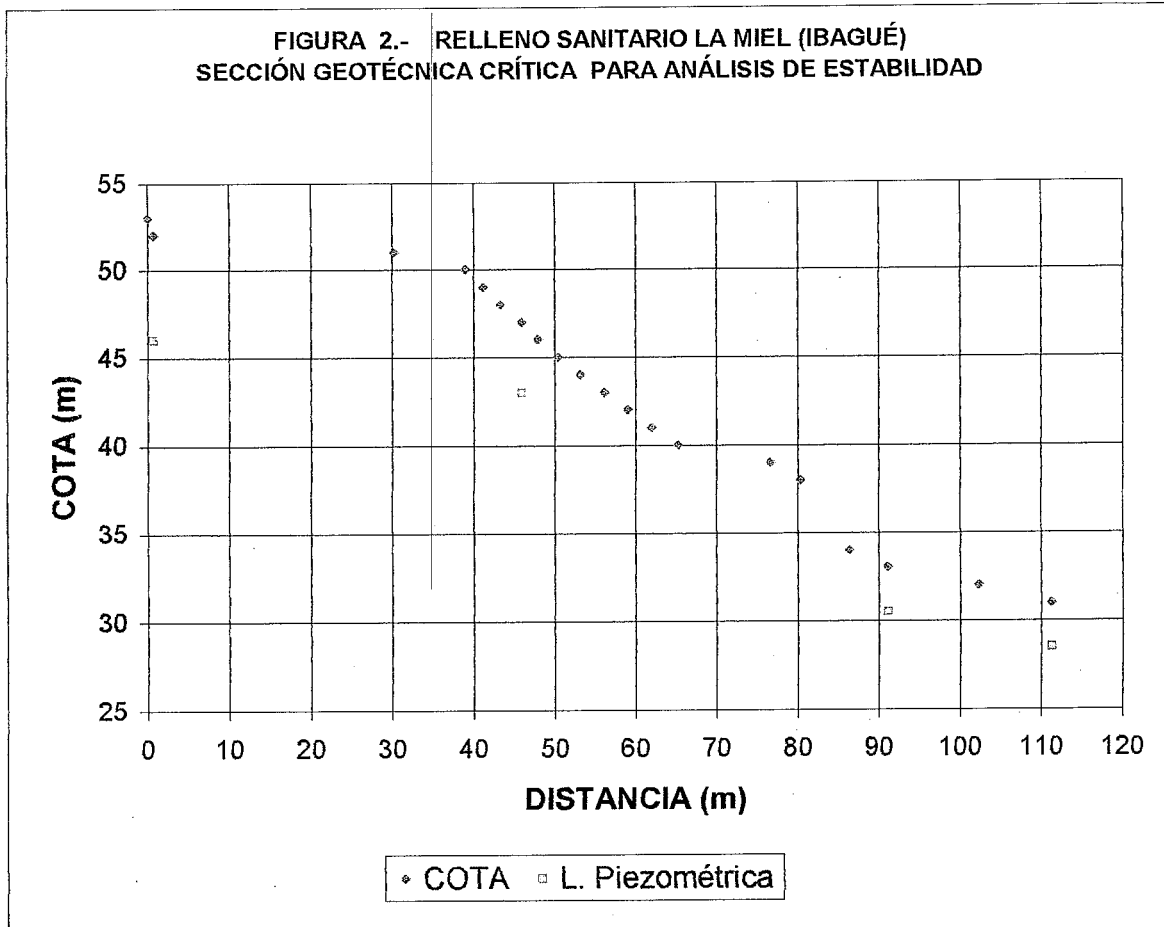
Figura 2.- Relleno Sanitario La Miel (Ibagué) - Sección Geotécnica Crítica para Análisis de Estabilidad

El análisis de estabilidad se realizó tomando las dos condiciones del relleno, separadas por la línea piezométrica. En la figura 2 se muestran las superficies consideradas.

Los resultados del análisis de estabilidad arrojaron como factor de seguridad mínimo el valor de 1.35.

El factor de seguridad mínimo encontrado dentro de los análisis de estabilidad corresponde a 1.35, indicando que bajo las condiciones actuales, el relleno presenta un factor de seguridad aceptable.

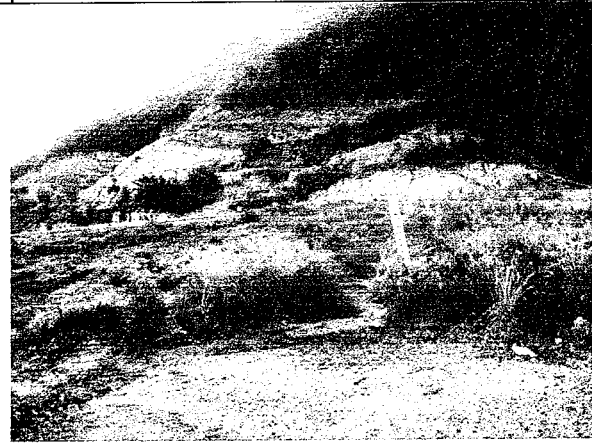
FOTO 4. Detalle del sitio en donde se ha generado el hundimiento y concentración de aguas superficiales. Se ha colocado tubo para alivio de presiones. Se observan áreas cubiertas de pastos.

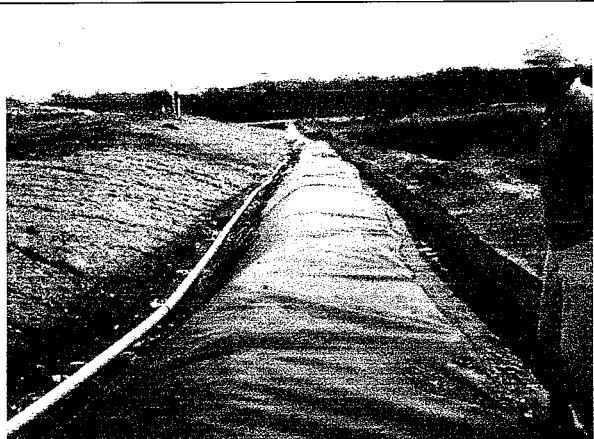
El talud oeste se encuentra reconformado sin cobertura vegetal con inicio de surcos de erosión superficial. Corona estable sin fisuras ni grietas (Foto 5), No se ha terminado de reconformar la pata del talud y se observa la geomembrana de impermeabilización, la tubería de drenaje subsuperficial y varias llantas como protección de la geomembrana. Paralelo a la celda, se observaron dos canales, uno en concreto y el otro en tierra de profundidad cercana al metro. Este canal presenta puntos de erosión y carcavamiento (fotos 6, 7 y 8).

FOTO 7. Detalle del costado oeste del relleno en proceso de conformación. Se observan estructuras de drenaje subsuperficial (tubería) y superficial (canal de evacuación revestido en concreto).

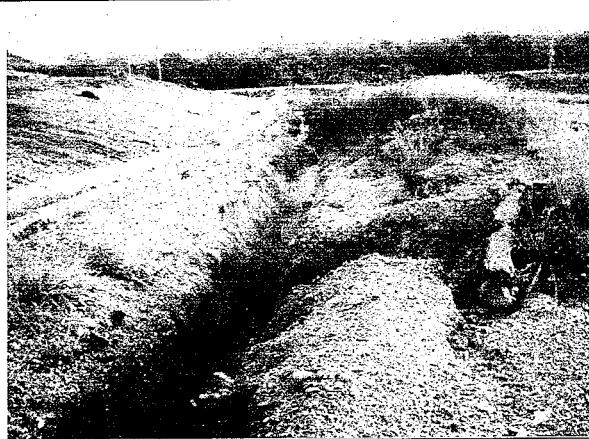
FOTO 8. Costado oeste del relleno, canal interceptor de aguas de escorrentía superficial externa al relleno, en tierra. El canal presenta corona erosionada.

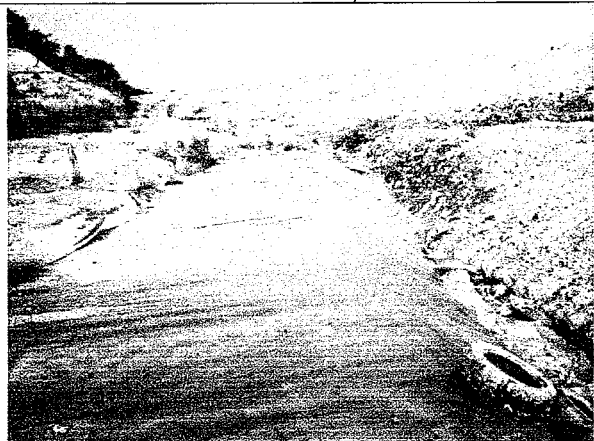
El costado nor-oeste presenta talud reconformado, estable sin cobertura vegetal, no presenta fisuras ni erosión y al igual que en el costado oeste no se ha terminado de reconformar la celda, paralelo a la celda se observó un canal en piedra pegada (fotos 9 y 10).

FOTO 9. Área del costado noroeste en etapa de llenado. Al fondo el talud reconformado, no revegetalizado.

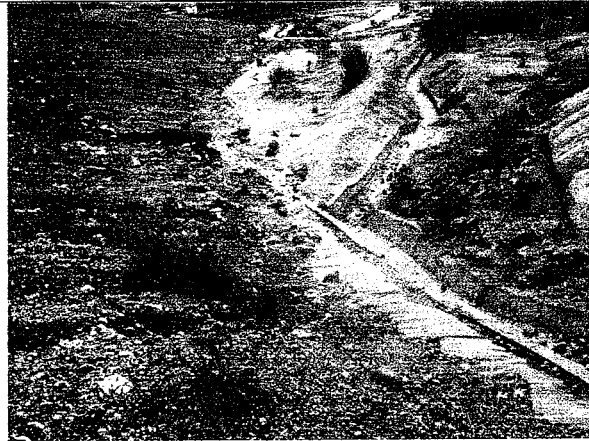
FOTO 10. Detalle de la parte inferior del talud del costado norte del relleno. Se observa geomembrana de impermeabilización y canal en piedra pegada para evacuación de aguas superficiales.

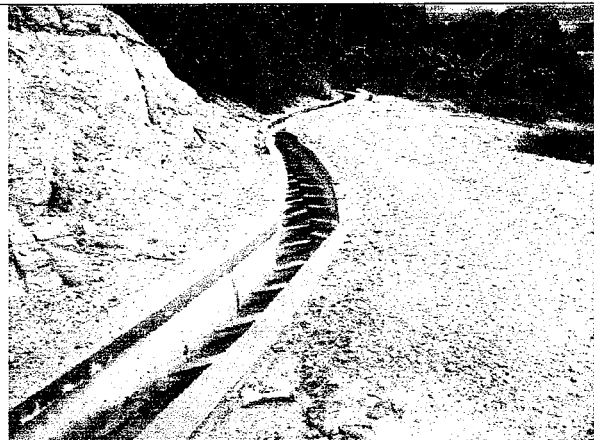
En el costado norte, ya reconfigurado, se observó un canal en piedra pegada que empalma con canal en concreto con estructuras de disipación. Paralelo al canal se evidenció una grieta abierta, al parecer producto del asentamiento del material. (Fotos 11 y 12)

FOTO 11. Canal en concreto con estructuras de disipación, opera como interceptor de aguas de escorrentía superficial. Se observa fisura e inicio de erosión superficial cerca del canal.

Sellar las grietas que se han venido presentando en el costado norte y realizar un seguimiento permanente identificando las posibles causas de su generación.

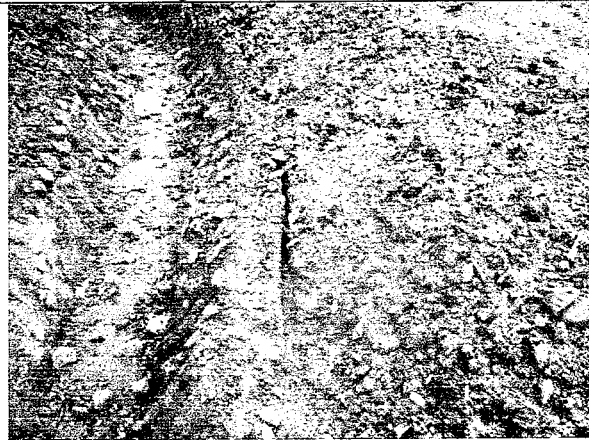
- ✓ Presencia de grietas abiertas en el costado norte, en contacto con el canal perimetral del sector.
- ✓ Evidencias de asentamientos y concentración de aguas en la parte central del relleno hacia el costado sur (sector no monitoreado)

FOTO 12. Detalle de fisura contigua al canal interceptor del costado norte. Fisura generada por asentamiento del relleno al deslizarse el material por el contacto de la geomembrana de impermeabilización de la celda.

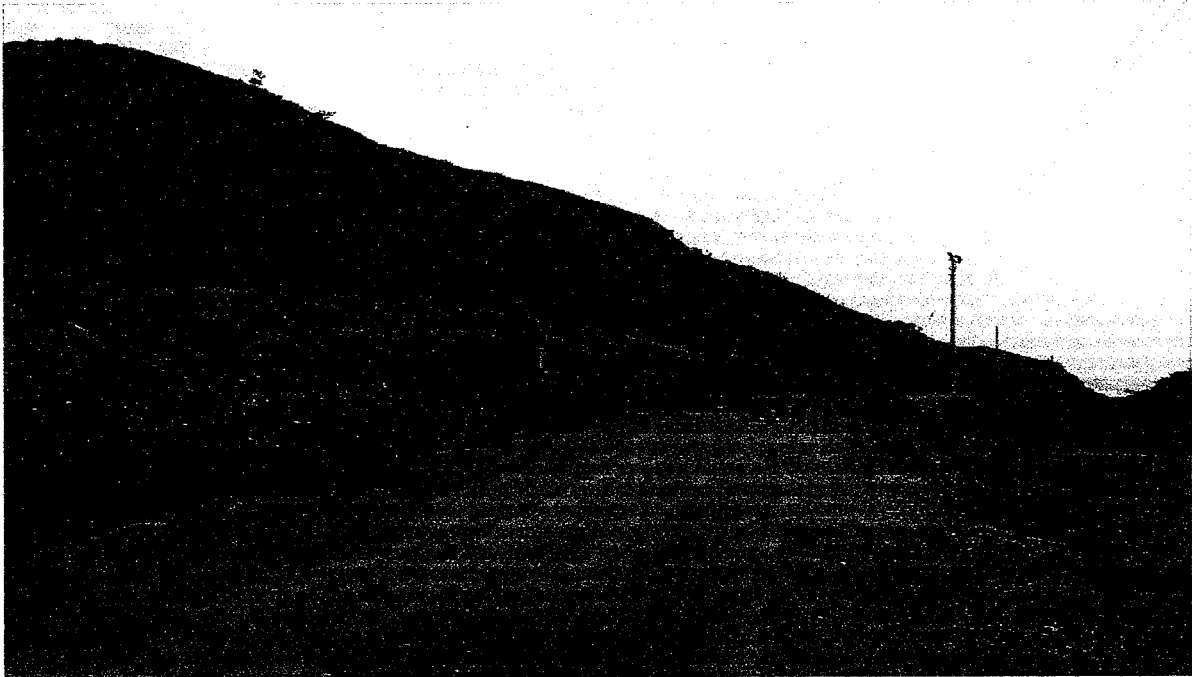
FOTOGRAFÍA #2
RELLENO SANITARIO LA MIEL
ZONA PARA REHACER LOS TALUDES INICIALES
MARZO 21 DE 2006

Se me consultó sobre un plan para mejorar el paisaje corrigiendo algunas fallas de topografía en la conformación de los taludes (ver fotografía #2). Mi concepto es que vale la pena arreglar la topografía en este momento en que los taludes iniciales se están conformando, aunque momentáneamente se daña el talud, a largo plazo se

mejora el paisaje, me parece que se pueden hacer las obras para mejorar la topografía de los taludes de la fotografía #2.

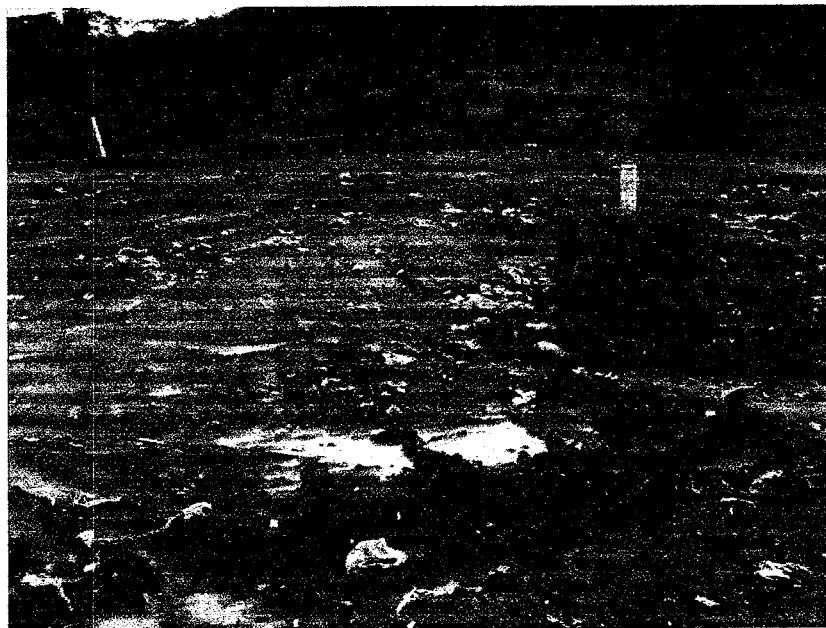
Fotografía #11

**Chimenea bien construida. Se notan algunos charco que deben ser cubiertos con arcilla inmediatamente que lo permitan las lluvias.
Relleno sanitario La Miel
Ibagué Abril 26 de 2006**

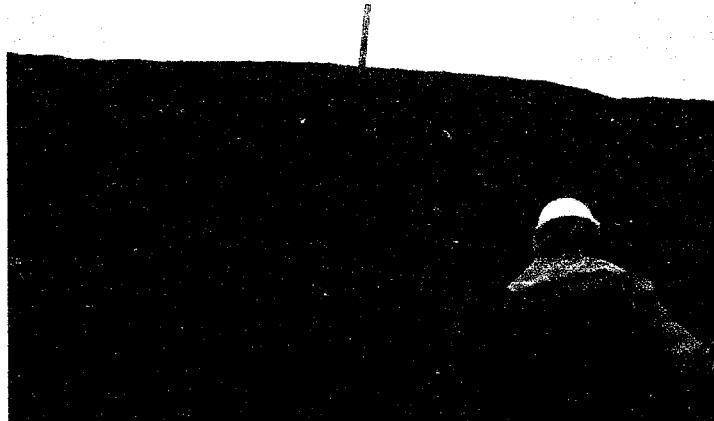
Fotografía #12

Taludes ligeramente erosionados que deben ser reconstruidos después de las lluvias.

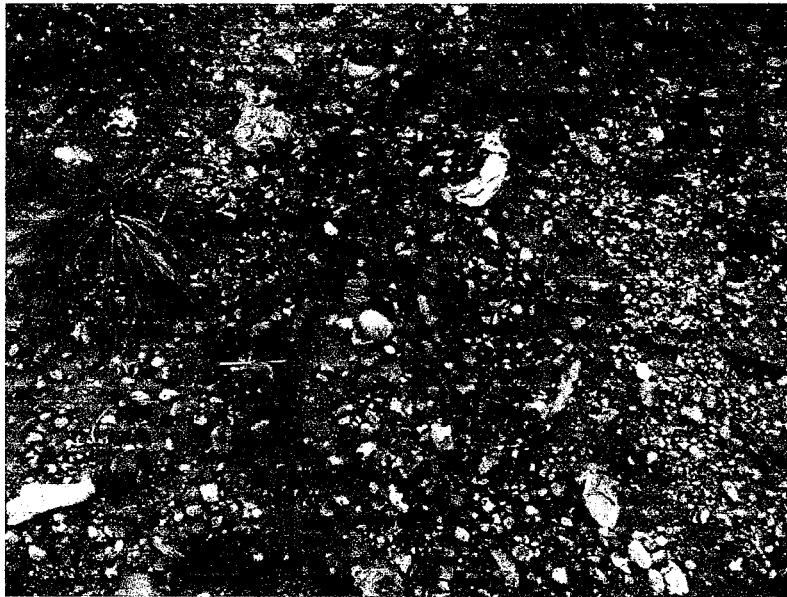
Fotografía #18

Mancha de lixiviado que debe ser reparada inmediatamente lo permita el tiempo de lluvia - Relleno sanitario La Miel
Ibagué Abril 26 de 2006

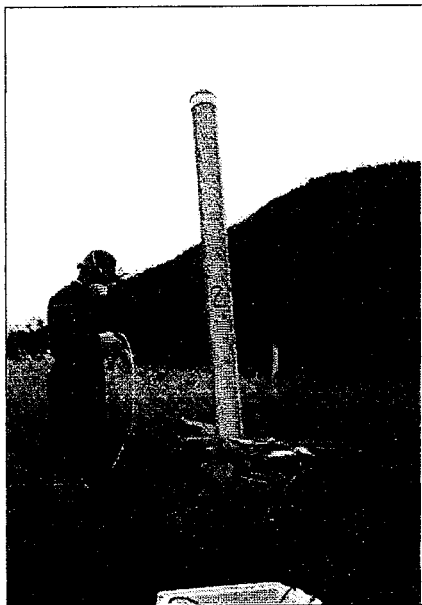
Fotografía No.1 Chimeneas Relleno Sanitario La Miel. Detalle de la considerable Altura

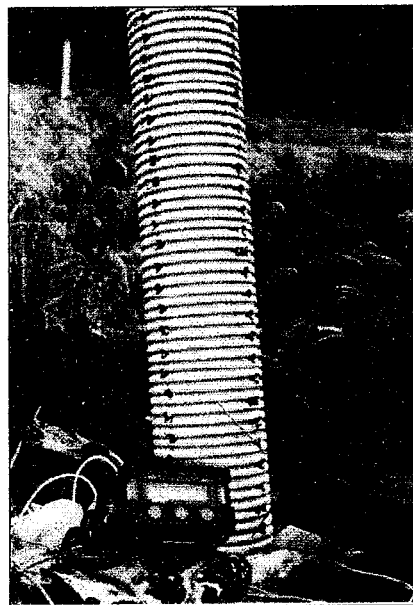
Fotografía No. 2 Chimeneas Relleno Sanitario La Miel. Detalle perforación del tubo

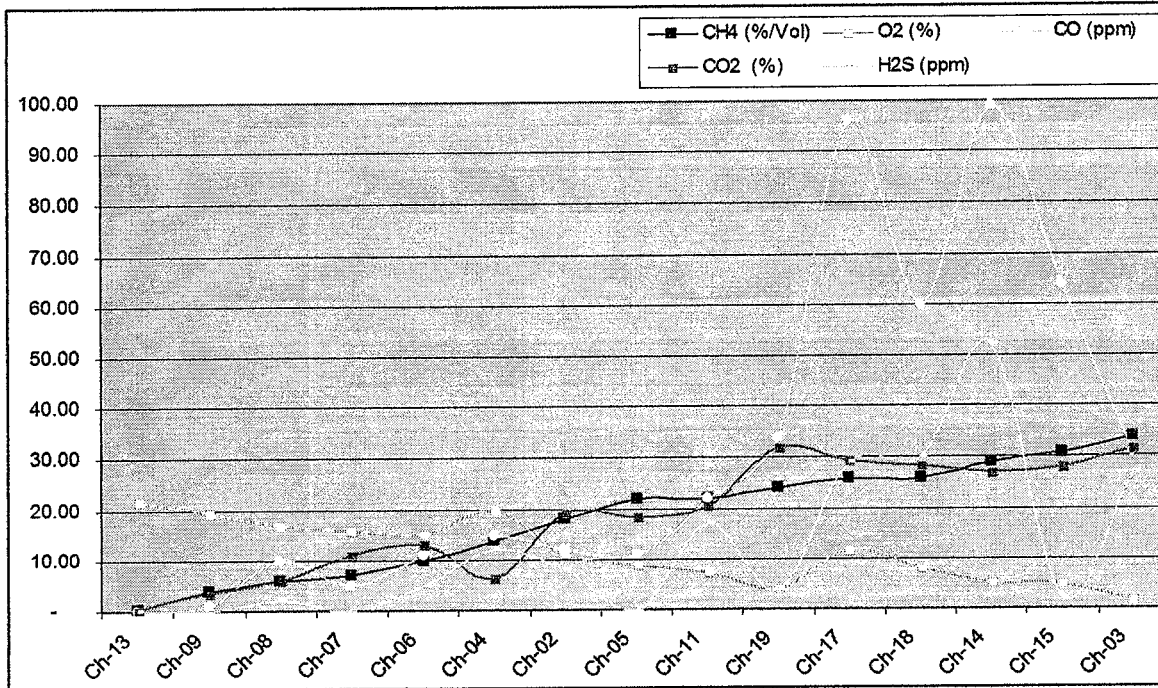
FIGURA 4.1 CORRELACIÓN DE VALORES

En las figura 4.1 y 4.2 se presentan cuadros de comparación entre las concentraciones de CH₄, O₂, CO₂ y CO, de donde se concluye que:
