ANÁLISIS DE ESTABILIDAD DEL RELLENO SANITARIO LA MIEL UBICADO EN EL MUNICIPIO DE IBAGUE, TOLIMA.

**INFORME DE VISITA DE
EVALUACION Y SEGUIMIENTO**

INFORME TÉCNICO DE CALIDAD Y CAUDAL DE BIOGÁS DEL RELLENO SANITARIO LA MIEL, IBAGUÉ, COLOMBIA.

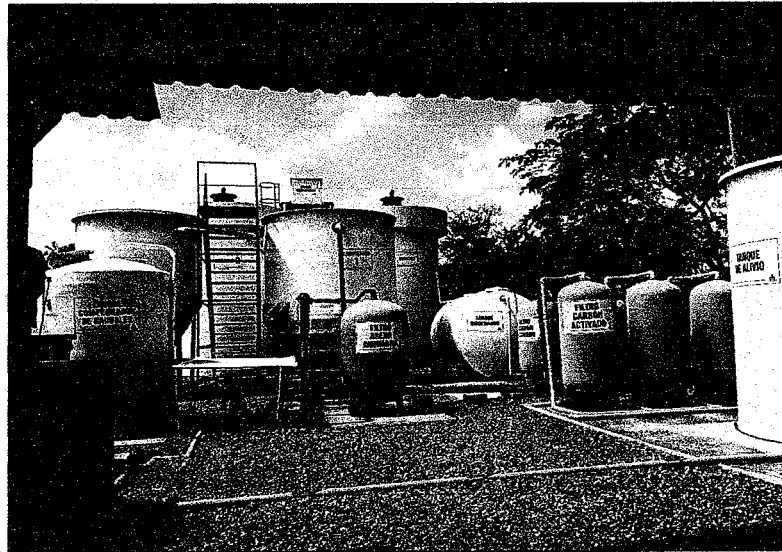
Foto 8. Planta de tratamiento de agua residual – Relleno La Miel.

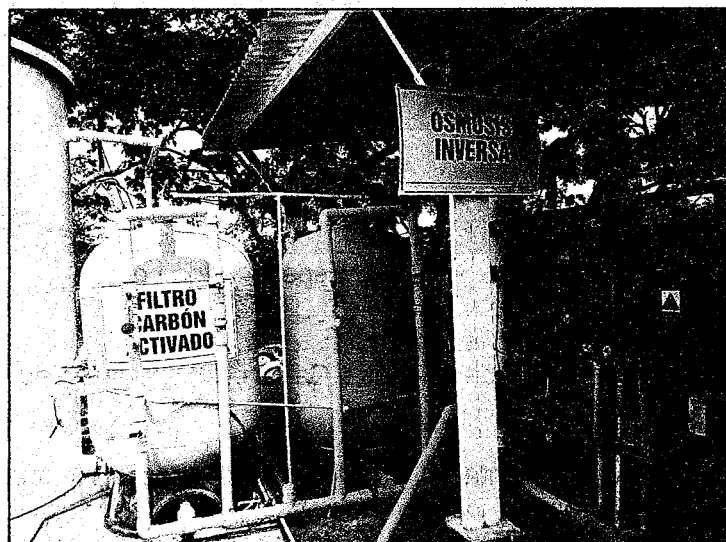
Foto 9. Filtro carbón activado (baterías) y Osmosis inversa

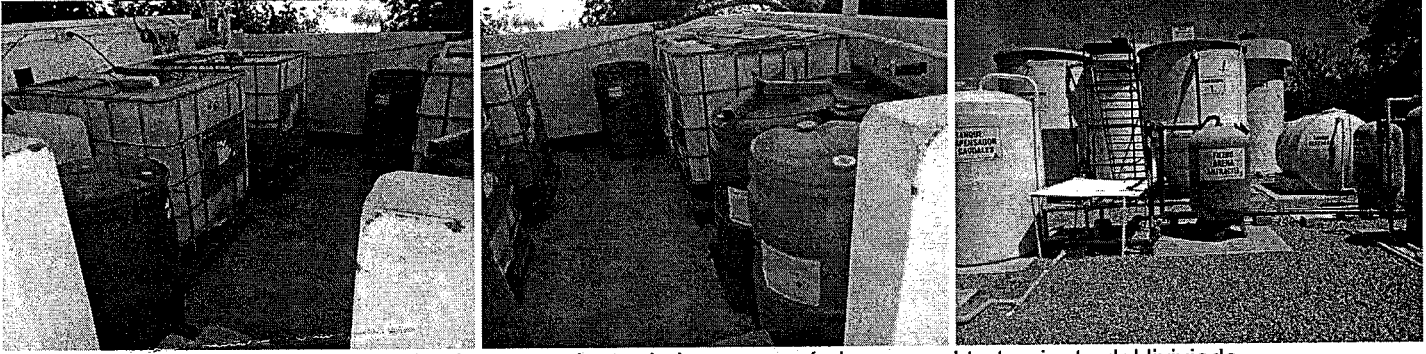
Se aprecia el sitio de almacenamiento de insumos químicos para el tratamiento del lixiviado

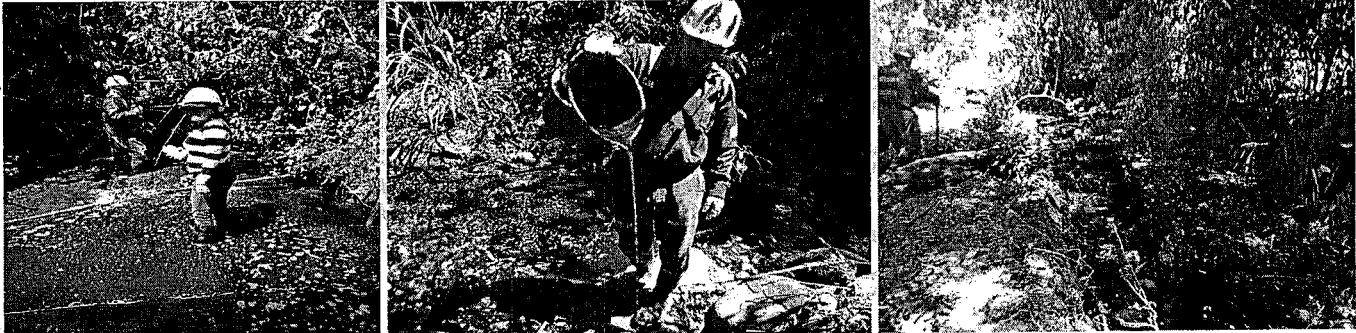
Se aprecia la acumulación de aguas y su claridad cuando se descarga desde el balde, y la apariencia del cauce con coloración negra debido a sedimentos

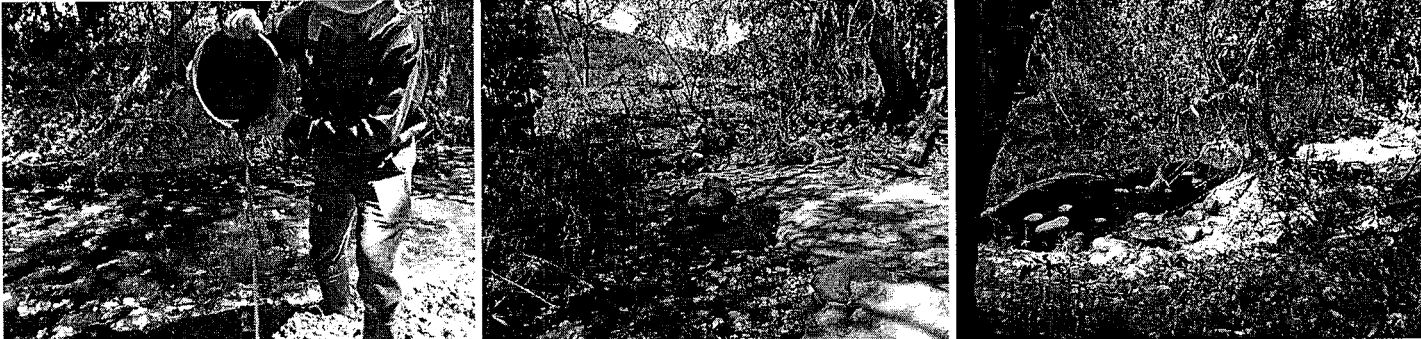
Se aprecia el espejo de luz al caer el agua del balde, no obstante su acumulación en el cauce la hacen ver negra indicando cualitativamente contaminación por color

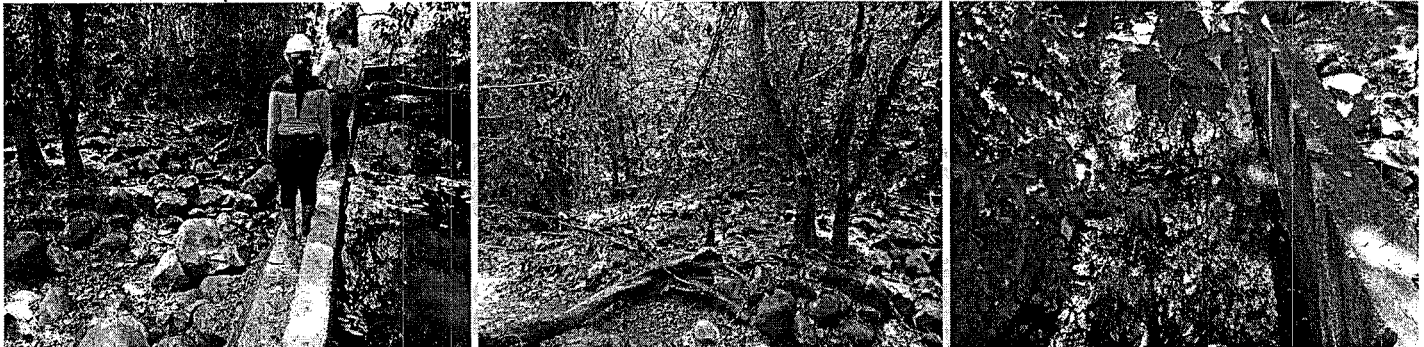
Se observa que el trincho evita que el agua discorra por el cauce del canal adobes observándose seco en su totalidad y el escurrimiento del agua por un canal en la margen derecha del cauce

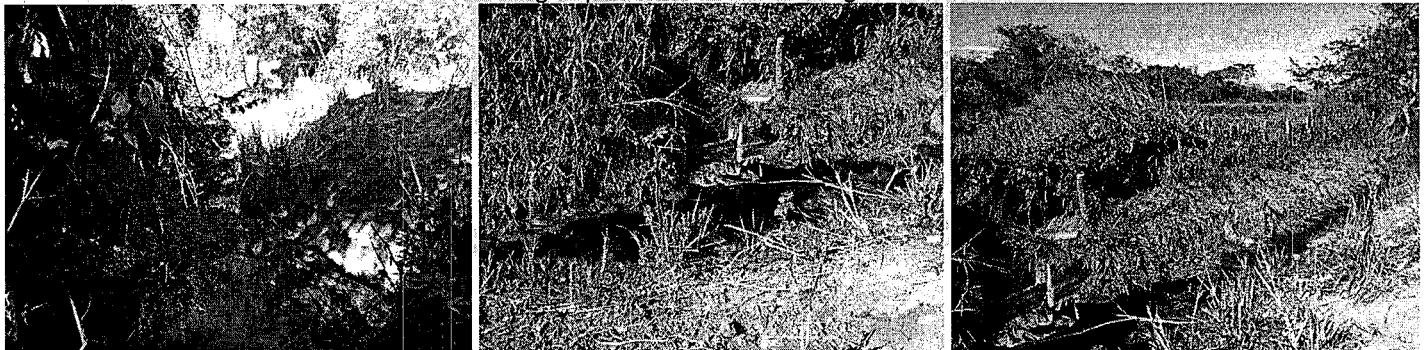
Se aprecia el paso del fluido por el canal de riego que se subderiva del canal o quebrada los adobes

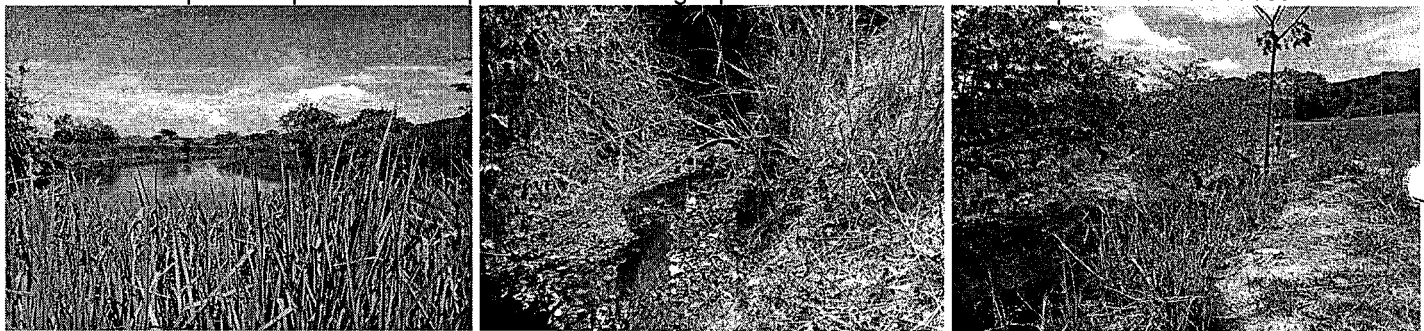
Se observa un reservorio del agua del canal subderivado con adecuado color del agua almacenada y el escurrimiento del agua con lixiviado tratado

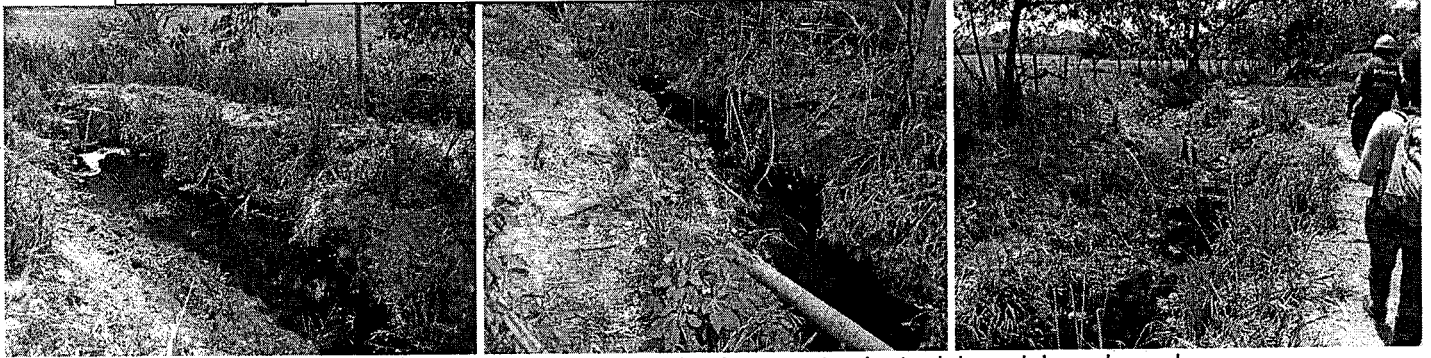
Continuación del recorrido observando el comportamiento del caudal en el canal

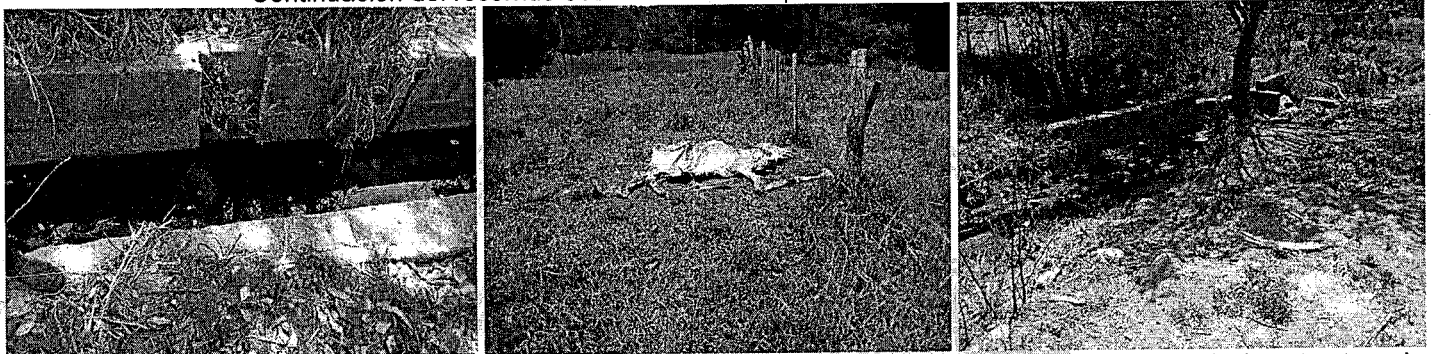
Se aprecia las tomas de agua que se hacen del canal, se observa el animal muerto en cercanía al canal y la estructura de control del agua en la zona

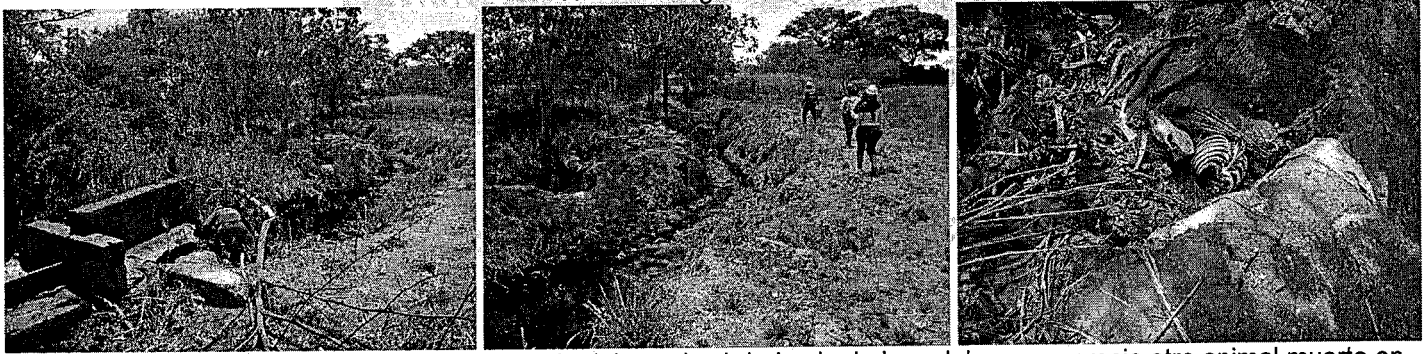
Se aprecia la estructura de control para manejo del canal subderivado de los adobes, se aprecia otro animal muerto en cercanías al canal que conduce el lixiviado tratado

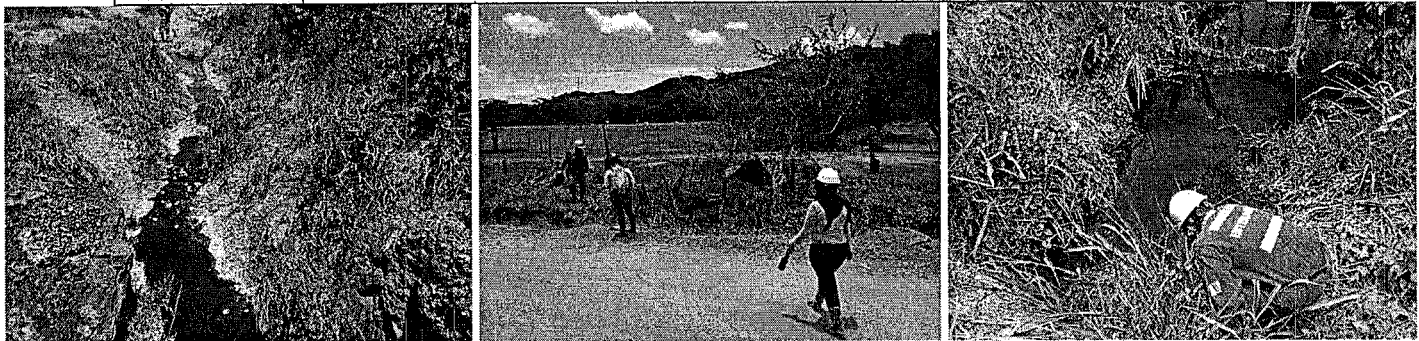
Se aprecia la zona de paso cercana a la tubería del gas y el paso del lixiviado sobre la vía a Doima a 2500 m de recorrido sobre el cauce, se observa mejor claridad del fluido en el sitio de la vía

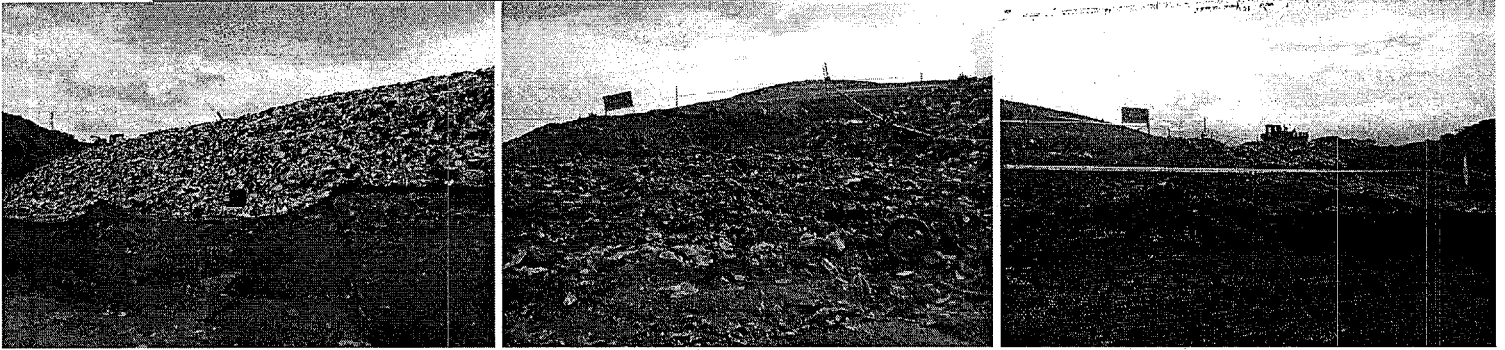
Estado de los residuos sólidos dispuestos sin cobertura, parcialmente cubiertos con material terreo

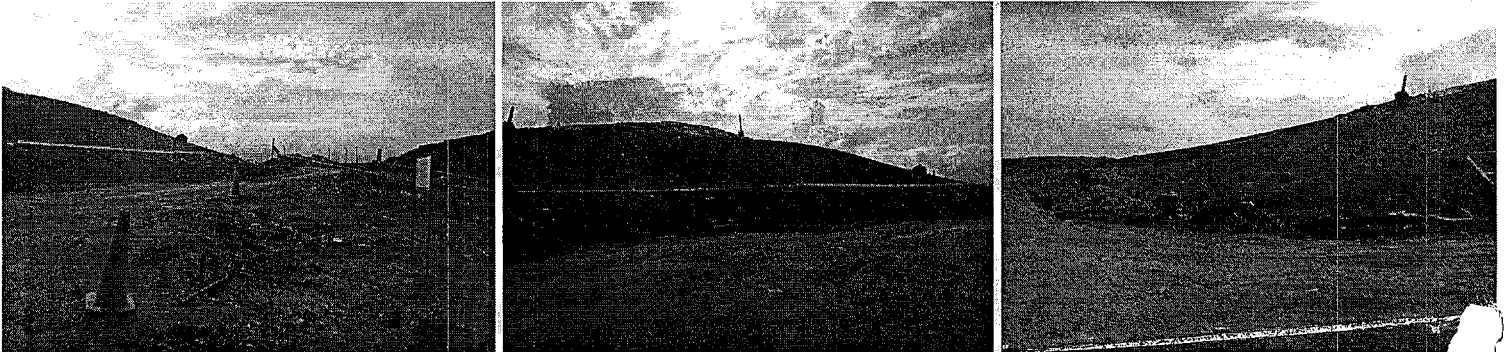
Adecuación de la celda D con los residuos cubiertos con tierra

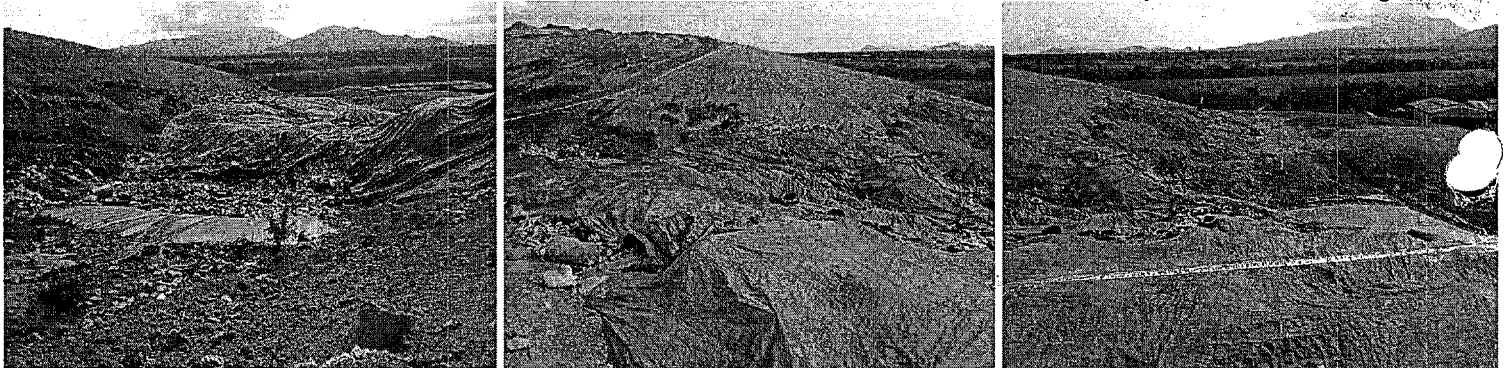
Estado de la zona D y C con cobertura terrea y sintética de los residuos sólidos

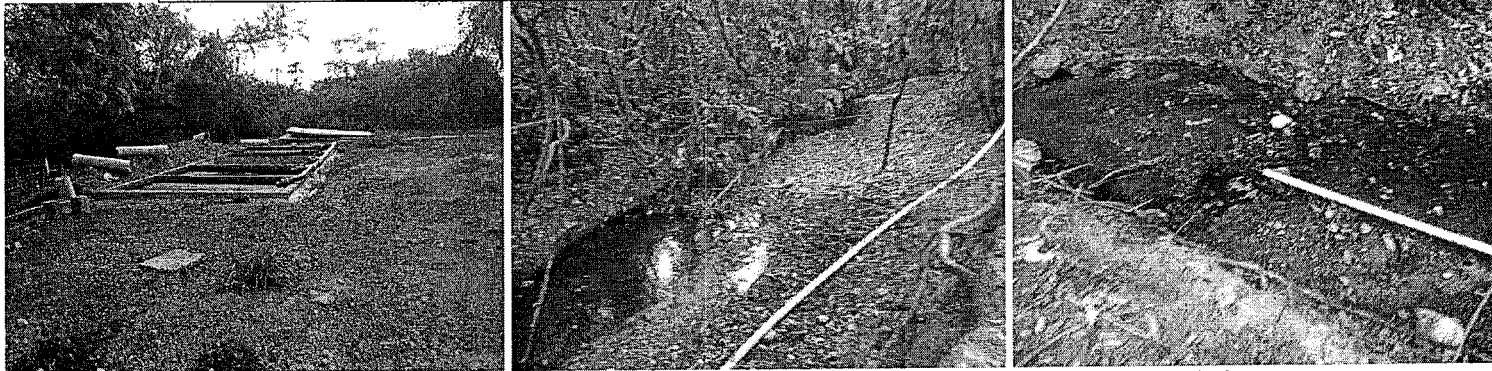
Unidad de secado de lotes y zona de vertimiento del lixiviado tratado antes del vertimiento

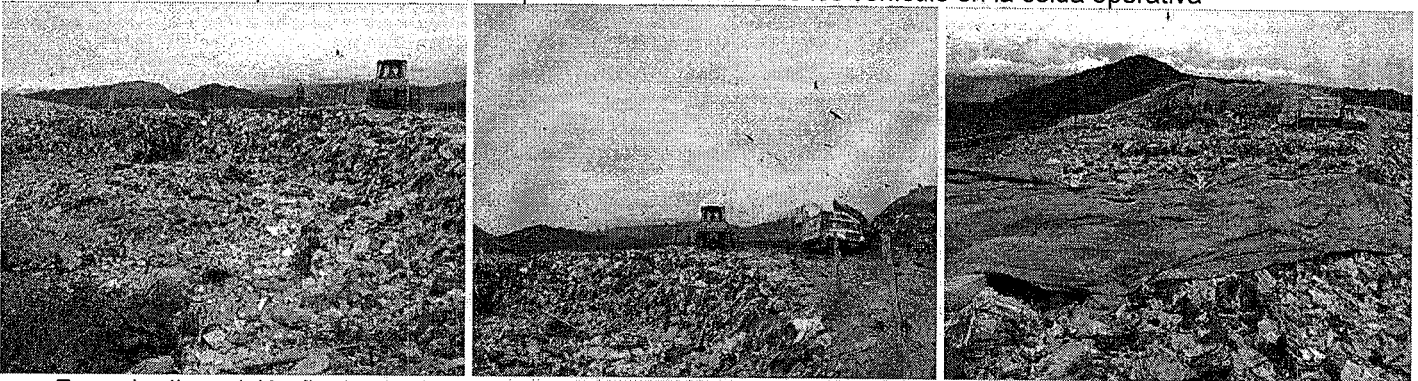
Zona de disposición final actual en proceso de compactación, se aprecia la cobertura sintética de los residuos

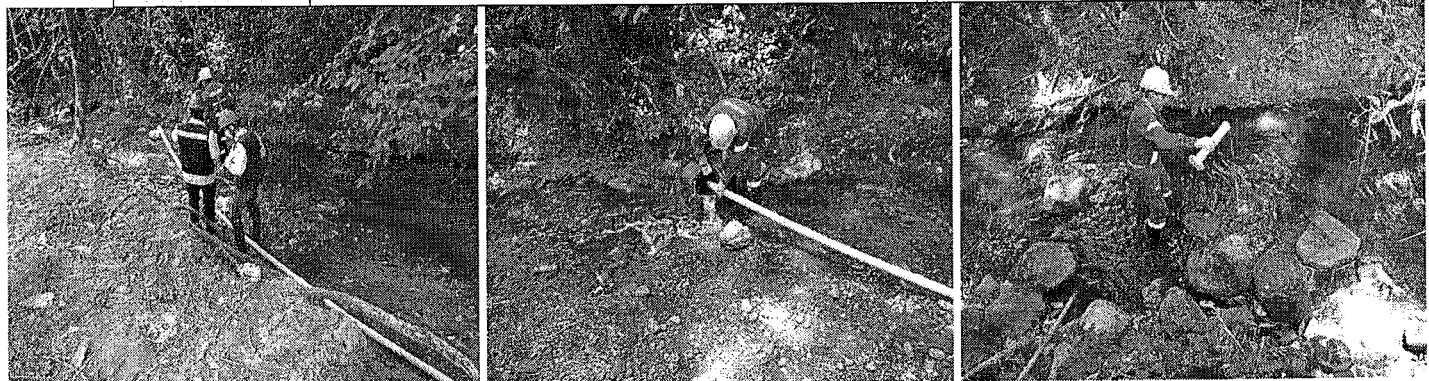
Sitio de descarga de los lixiviados a la fuente hídrica, se aprecia la zona de mezcla en los 100 metros iniciales

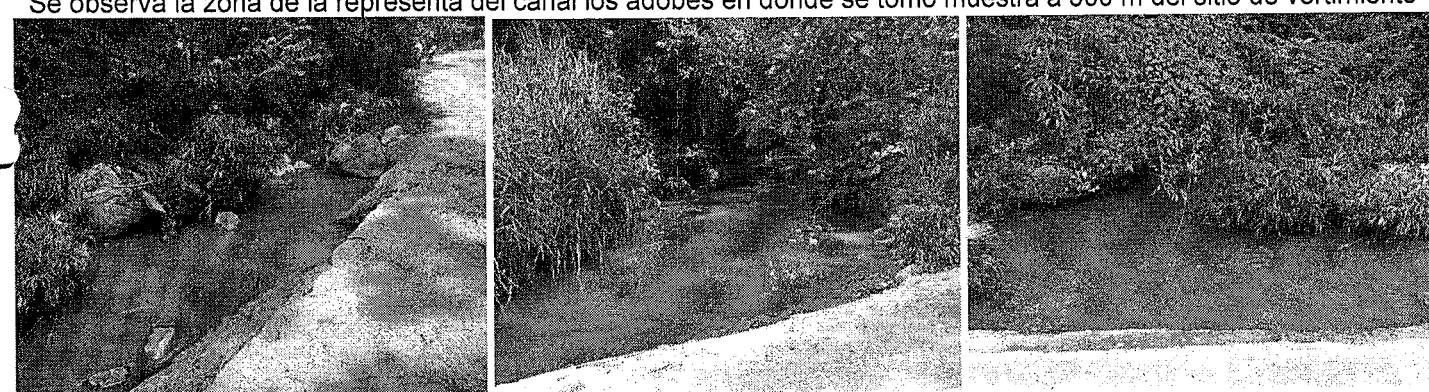
Paso del agua del canal en la vía interna de la hacienda el aceituno en regulares condiciones de calidad

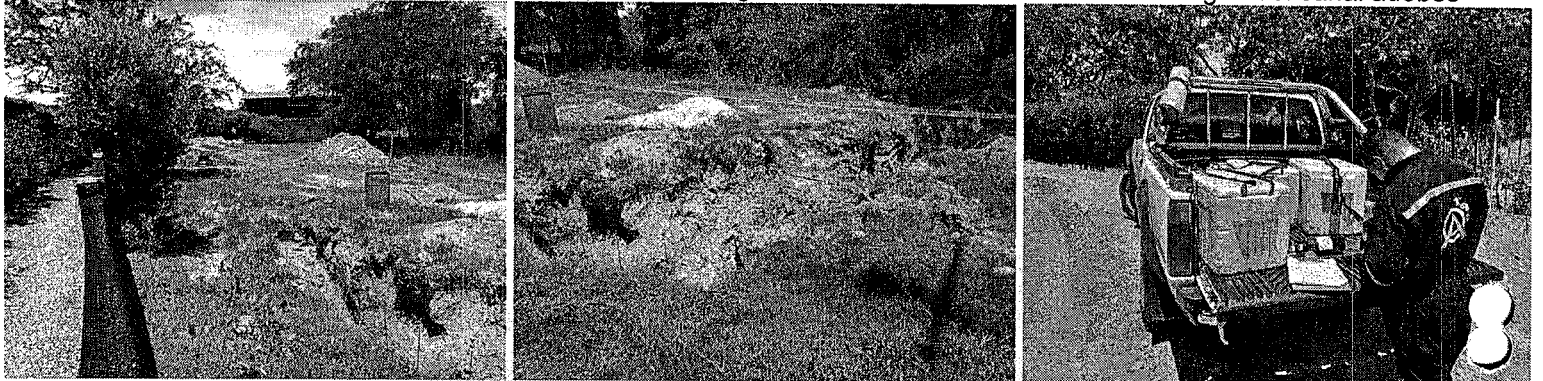
Se observan la excavaciones para destapar la tubería de la zona de descarga de lixiviados sin los adecuados controles y la realización del monitoreo de las aguas subterráneas

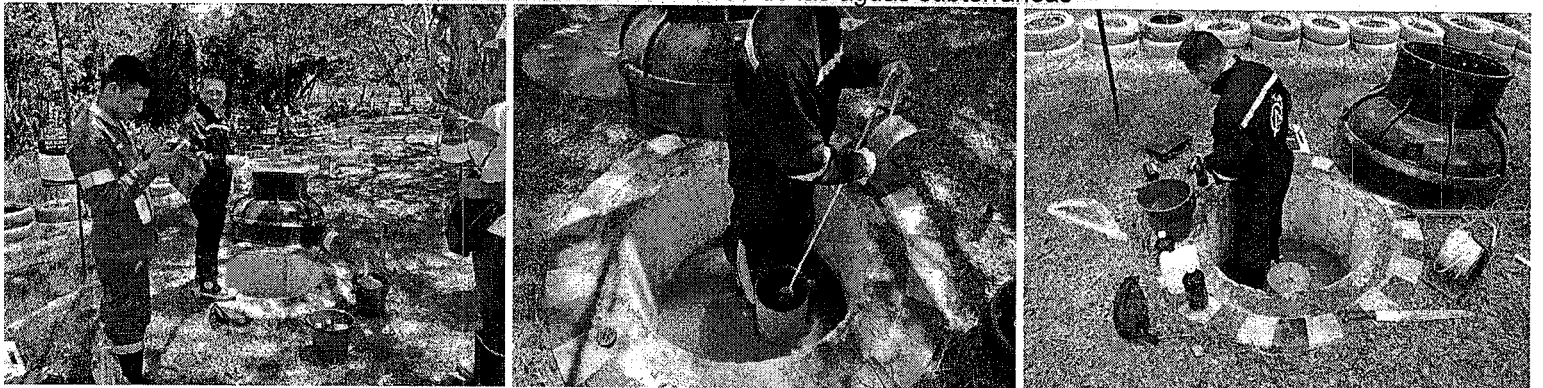
Se verifico la toma de muestra y medición de parámetros in situ
