# ESTUDIO DE IMPACTO AMBIENTAL PARA LA MODIFICACIÓN DE LA LICENCIA AMBIENTAL TÍTULO MINERO 6823

CAPITULO 5.1 MEDIO ABIÓTICO

REV. 0

Noviembre 2021

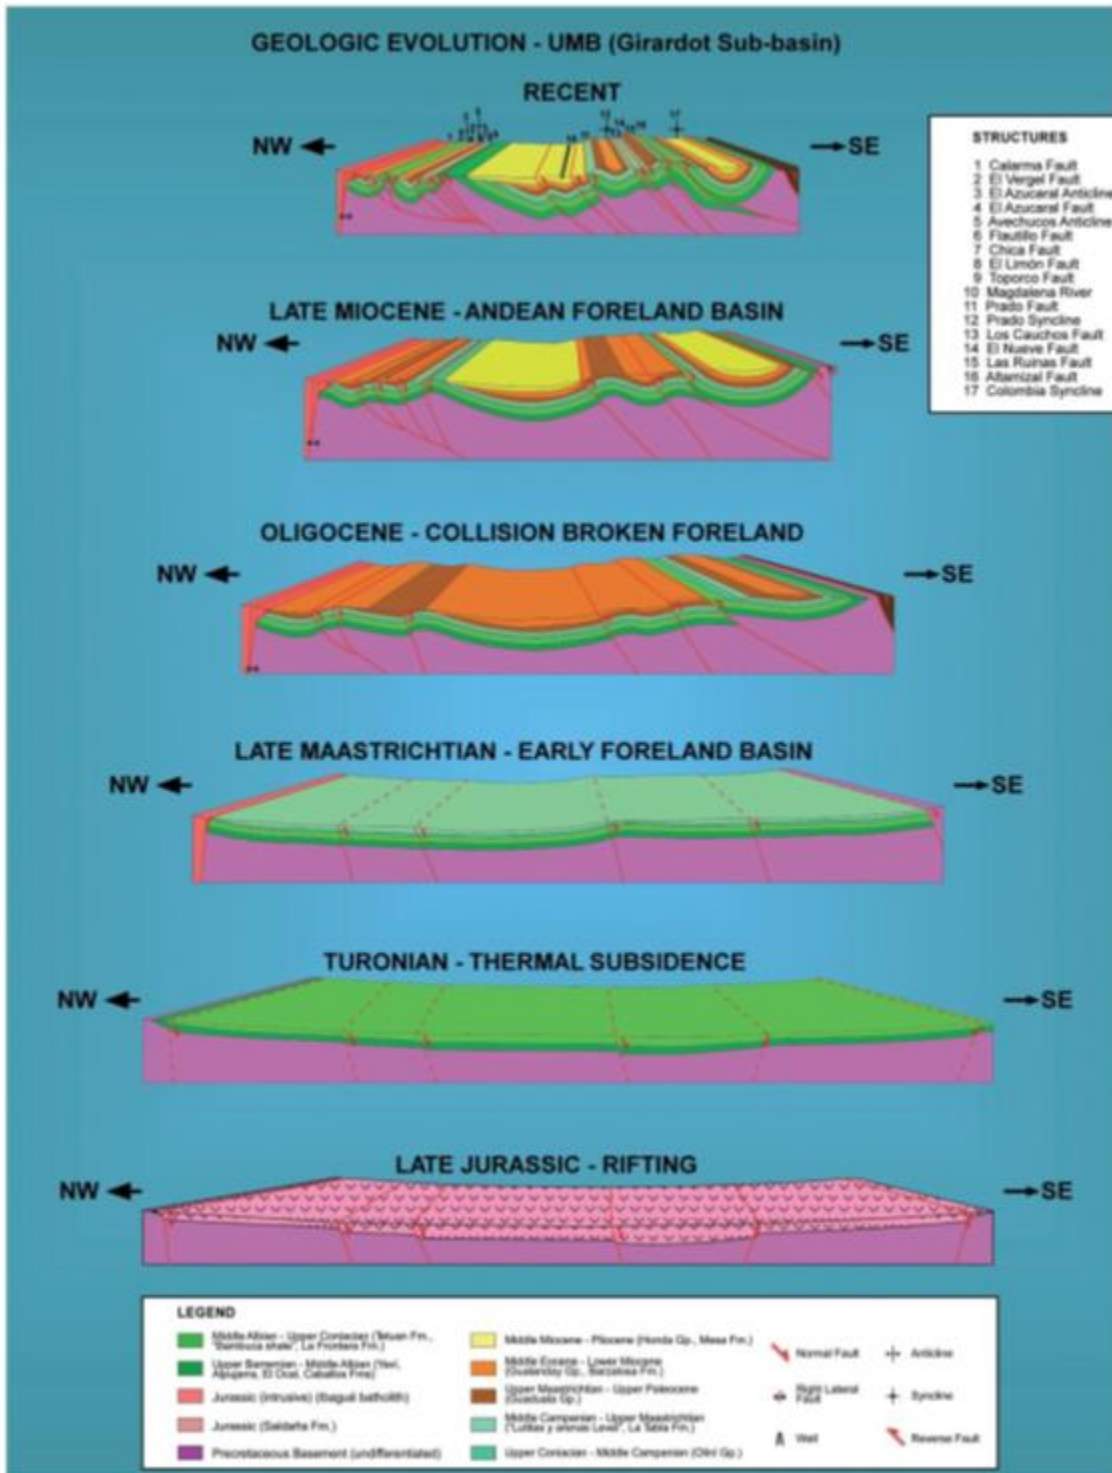
Figura 3. Modelo integrado de evolución tectónica del VSM. Muestra el desarrollo de las fallas y estructuras que caracterizan la cuenca del VSM.

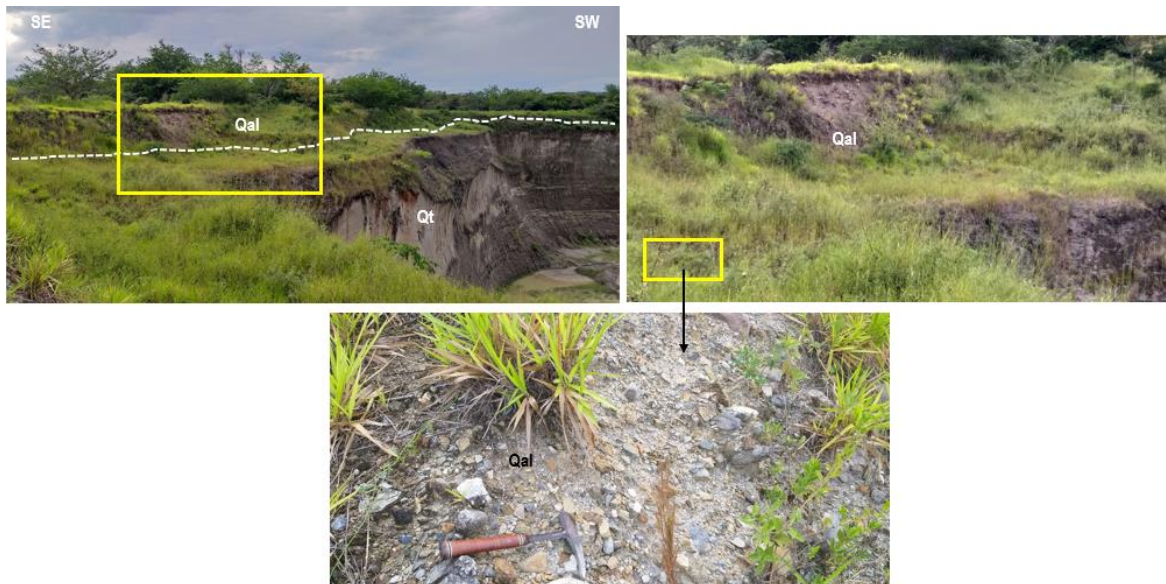
Fotografía 2. Depósitos aluviales (Qal) cubriendo de manera discordante los depósitos de arenas puzolánicas, sobre el punto de control 834, mina de puzolanas. Coord. Este 4 766 552; Coord. Norte 2 033 731.

Esta unidad se distribuye en un 31,29% del área de influencia del título minero 6823, se observa en los taludes actuales que conforman los primeros 5 m de la mina de puzolanas del título minero 745, (Fotografía 2). Esta unidad cuaternaria se encuentra representada por gravas de rocas volcánicas, extrusivas y sedimentarias principalmente, de tonalidades intermedias a oscuras, formas subredondeadas a redondeadas, de tamaños heterométricos, mal seleccionados, en una matriz de arenas finas a medias con esporádicas arcillas, de carácter matriz soportado, en una relación que varía entre

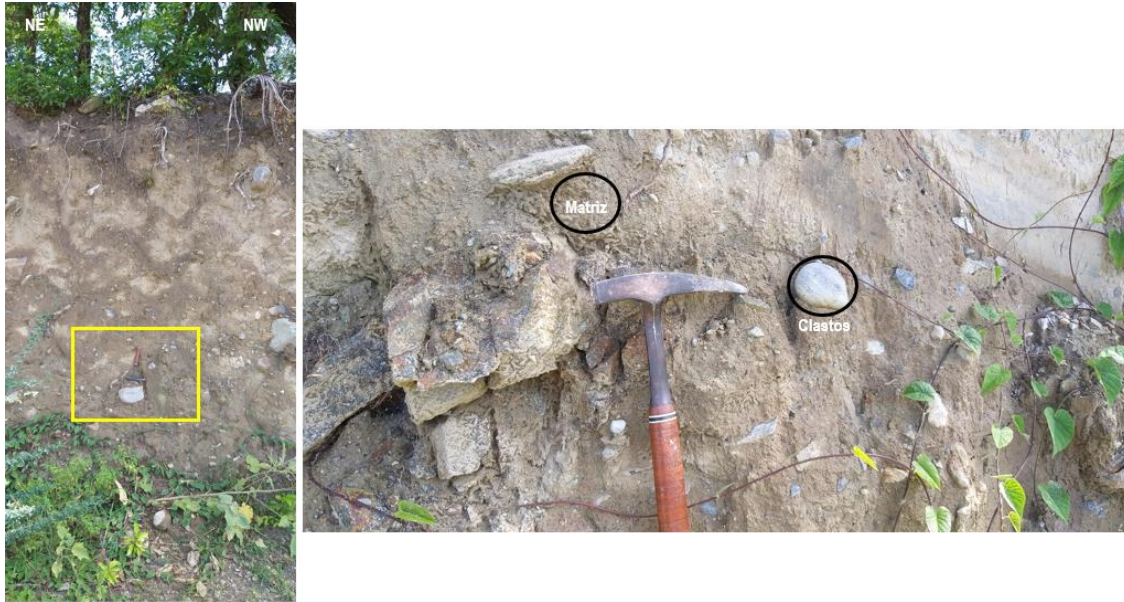
Fotografía 3. Depósitos aluviales (Qal), sobre el punto de control 832, matriz soportados, con un espesor de 4 m, adyacente mina de puzolanas. Coord. Este 4 766 418; Coord. Norte 2 033 454.

80-20% y 70-30% con bajo contenido de materia orgánica (Fotografía 3). Los clastos presentan baja esfericidad, la matriz presenta tonalidades amarillentas a café claro, suelta y seca, Figura 9, Plano CAP05.1-CMAB-LES6823-GLMA-002.

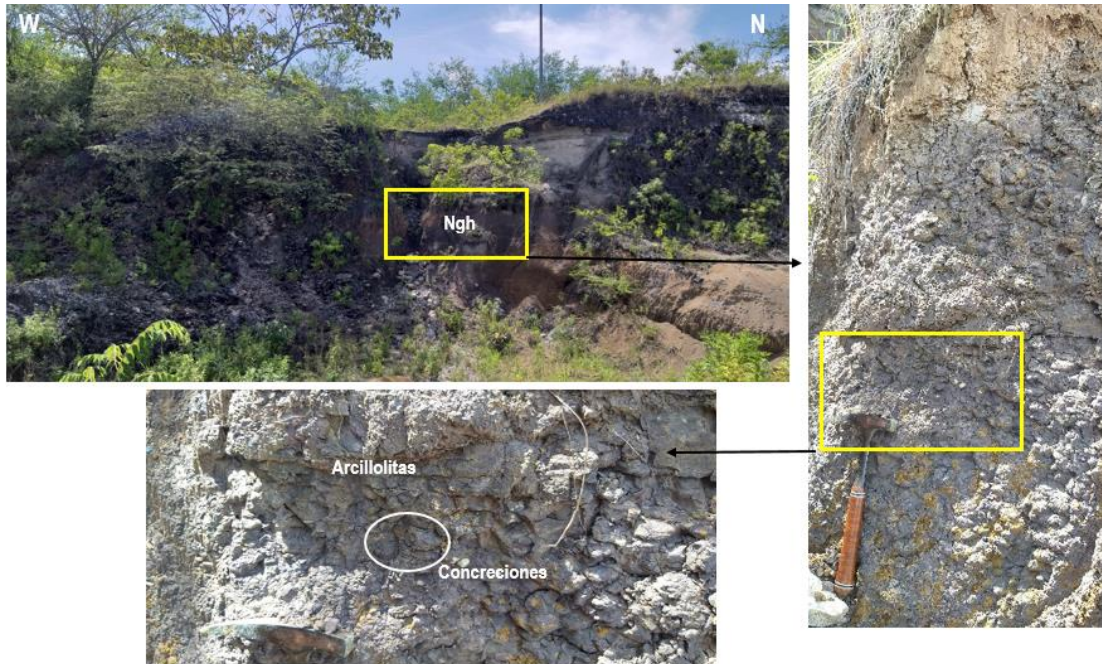
Fotografía 6. Arcillolitas violáceas con concreciones arenosas de grano fino ligeramente calcáreas haciendo parte del punto de control 831, parte central del título minero 6823 mina La Esmeralda. Coord. Este 4 766 263; Coord. Norte 2 033 548.

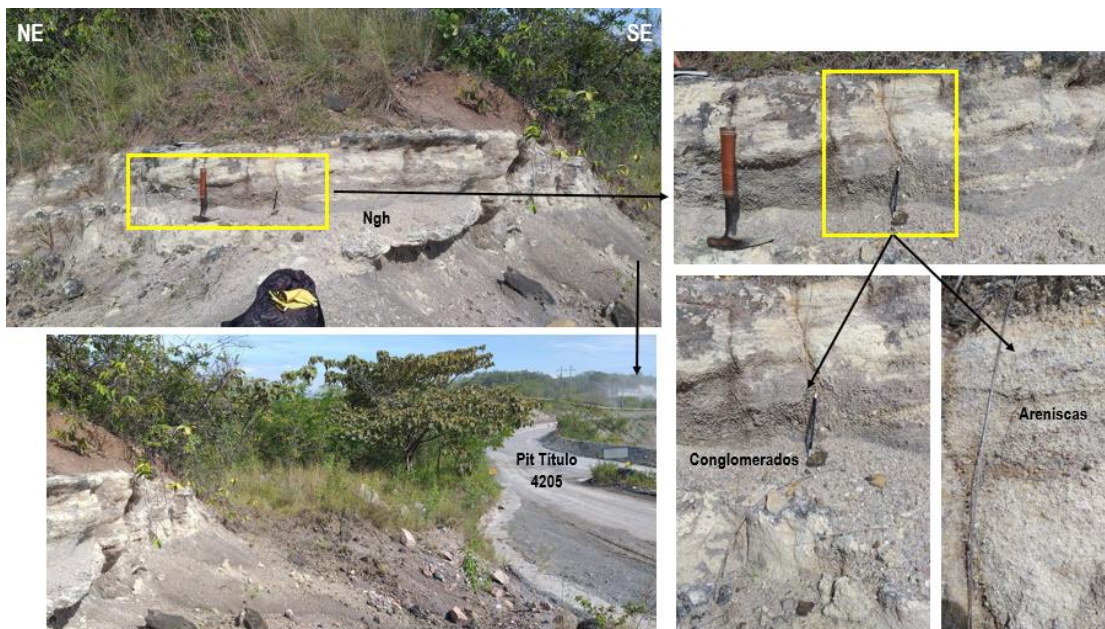
Fotografía 7. Areniscas de grano medio a conglomerático y capas delgadas de conglomerados en matriz areno-arcillosa con gravas tamaños gránulos de rocas de variada composición de formas subredondeadas a subangulares en el punto de control 833, Coord. Este 4 766 263; Coord. Norte 2 033 548.

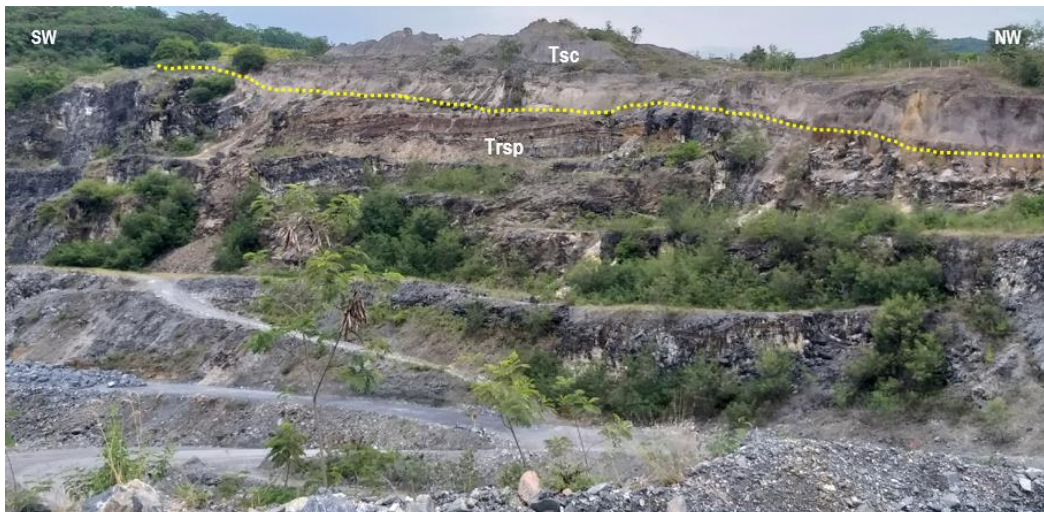
Fotografía 10. Morfologías colinadas de los depósitos de Caliche (Tsc) cubriendo de manera discordante a rocas calcáreas de las formación Payandé (Trsp) en el área del título minero 6823 con vista al W desde el punto de control 824. Coord. Este 4 766 408; Coord. Norte 2 033 266.

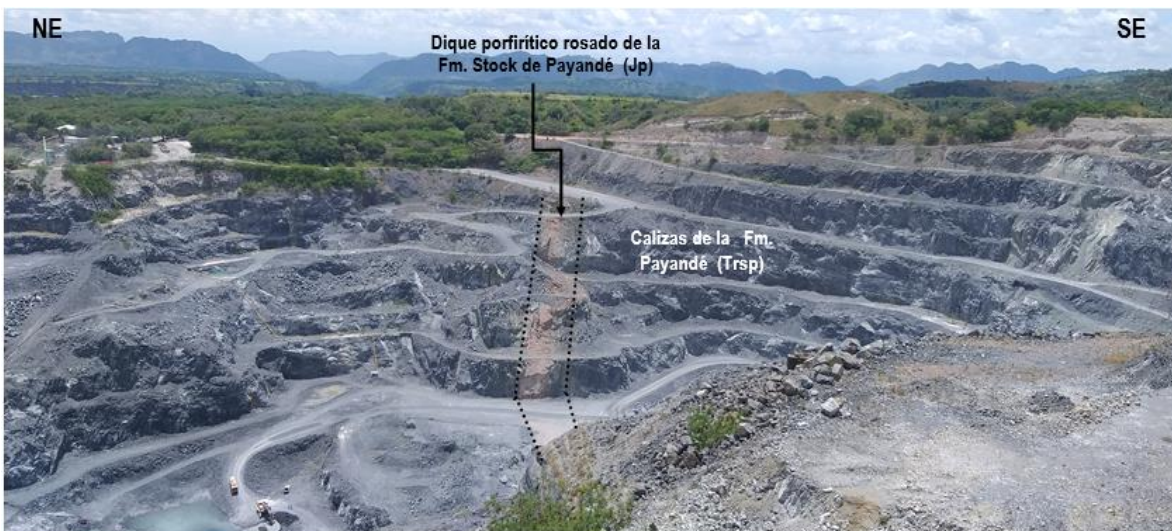
Fotografía 13. Vista al este desde el punto de control 814 pit actual en contacto con el título 6823 de la mina La Esmeralda. Coord. Este 4 765 771; Coord. Norte 2 032 906.

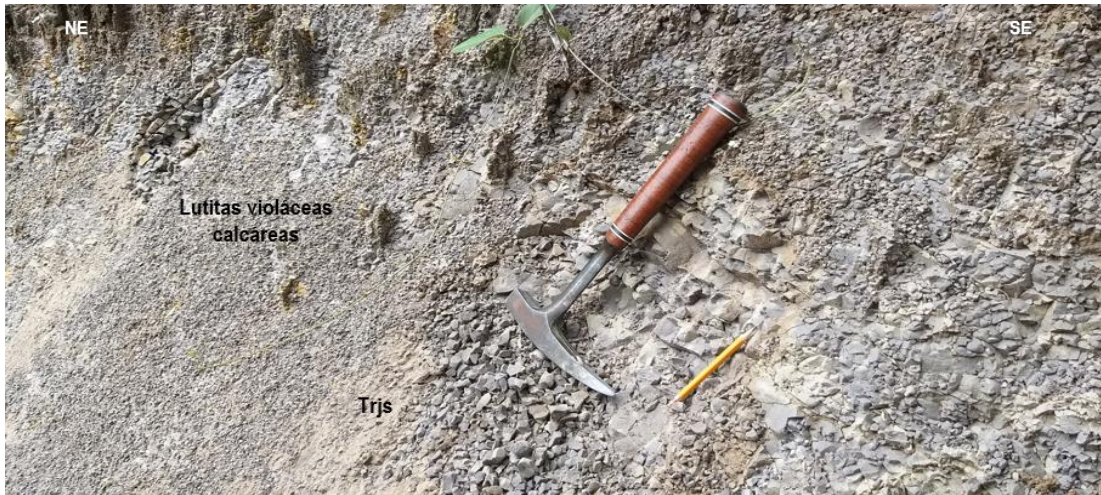
Fotografía 15. Lutitas de tonos violáceos calcáreas con líticos oscuros volcánicos de la Formación Saldaña (Trjs), meteorizadas y muy fracturadas, adyacente al área del título minero 6823, punto de control 852. Coord. Este 4 766 343; Coord. Norte 2 033 866.

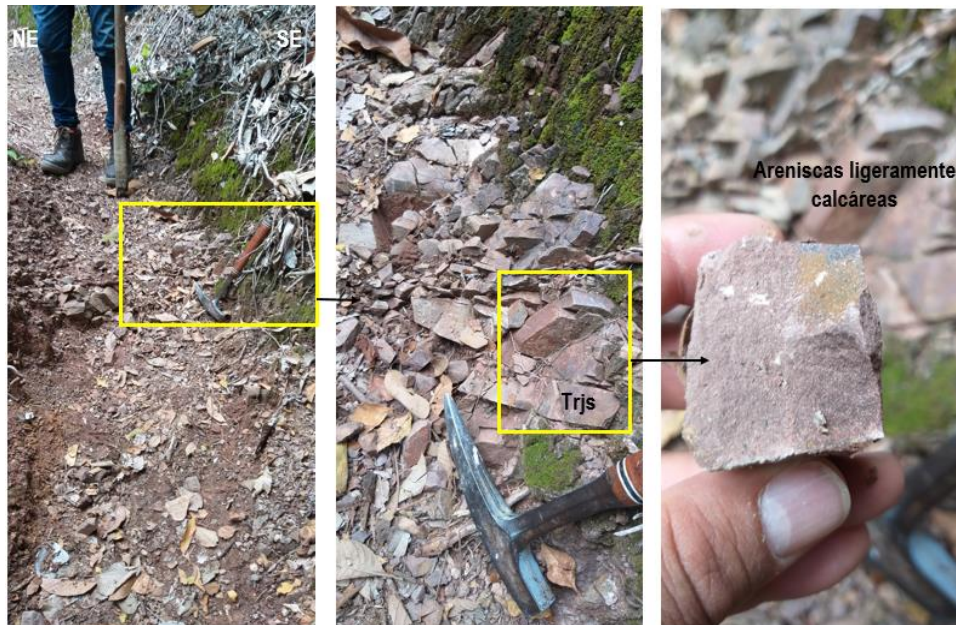
Fotografía 16. Areniscas de grano fino ligeramente calcáreas, líticos oscuros, de tonos rojizos de la Formación Saldaña (Trjs), meteorizadas y fracturadas, título minero 6823, punto de control 853. Coord. Este 4 766 343; Coord. Norte 2 033 897.

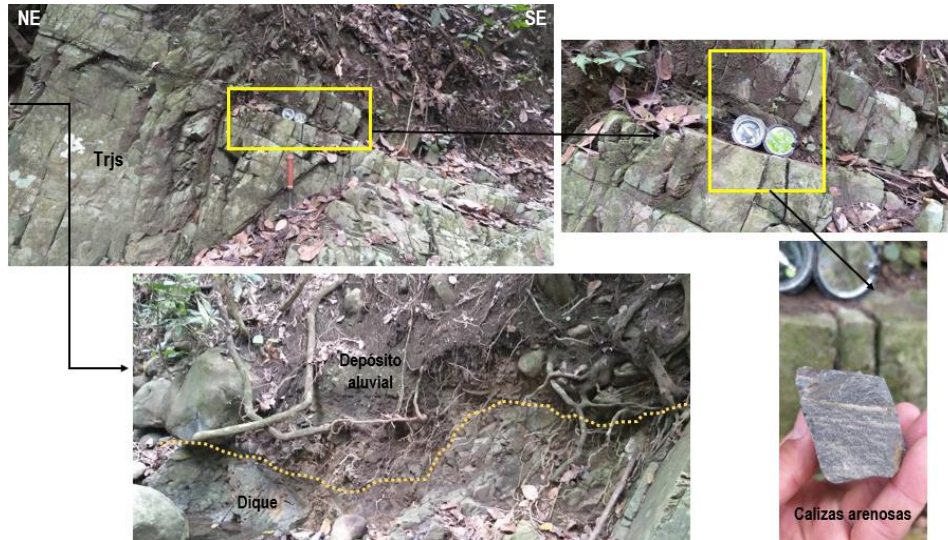
Fotografía 17. Calizas arenosas de grano fino grisáceas con esporádicas venillas de carbonatos, líticos oscuros, cortadas por diques afaníticos de composición andesítica de tonos gris verdoso oscuro, de la Formación Saldaña (Trjs), título minero 6823, punto de control 854. Coord. Este 4 766 351; Coord. Norte 2 033 974.

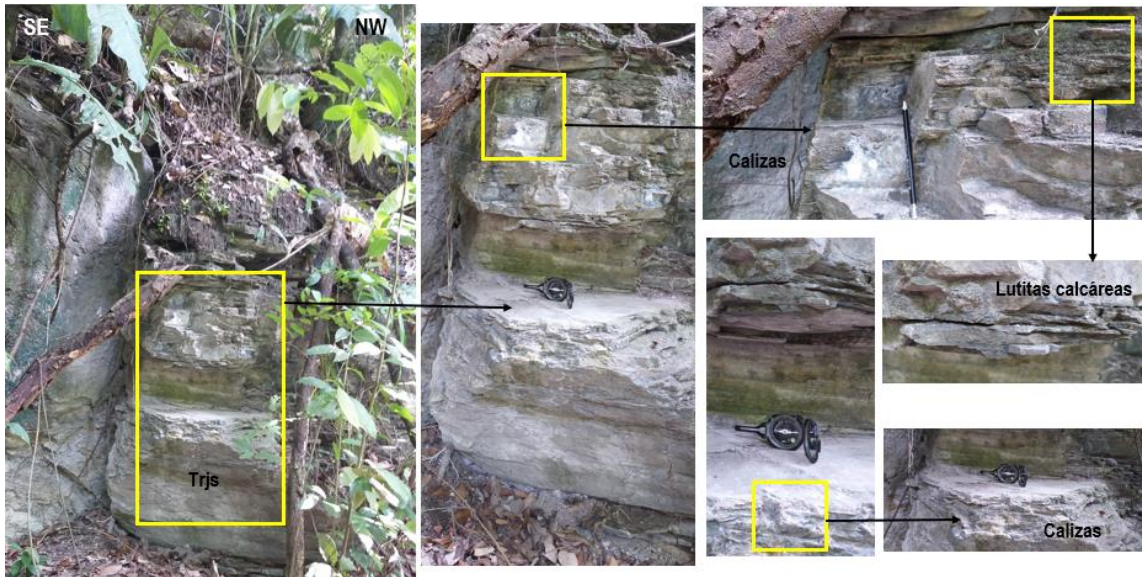
Fotografía 18. Intercalaciones de lutitas calcáreas grisáceas laminadas con calizas gris claro alteradas, meteorizadas de la Formación Saldaña (Trjs), área adyacente del título minero 6823, punto de control 847. Coord. Este 4 766 914; Coord. Norte 2 033 851.

Hacia el noreste del área del título minero y sobre la cuenca del río Coello, estas rocas se encuentran formando los escarpes verticalizados que le atribuye la configuración al valle activo encañonado, estrecho controlado por la litología de las rocas de la Formación Saldaña y Payandé. Se encuentran asociadas a la presencia de lutitas ligeramente calcáreas de tonalidades gris claro, limolitas grisáceas laminadas, con intercalaciones de calizas grises oscuras masivas y duras, en capas delgadas entre 15 y 25 cm de espesor, algunas venillas de carbonatos cortando la estratificación y un perfil IIB de rocas moderadamente meteorizadas, como se puede observar en los puntos de control 846 y 847, Fotografía 18.

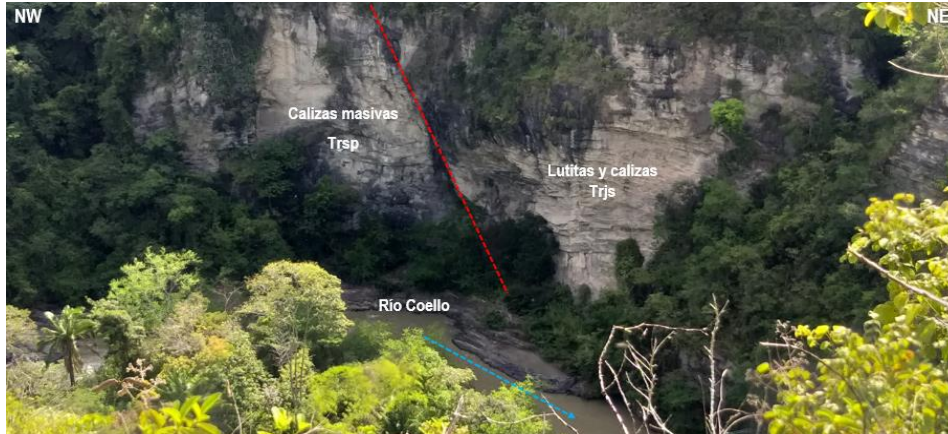
Fotografía 19. Vista al Este desde el punto de control 848, donde se presenta contacto fallado entre las unidades calizas de la Formación Payandé (Trsp) izquierda y rocas de la Formación Saldaña (Trjs) derecha, en la cuenca del río Coello. Coord. Este 4 767 014; Coord. Norte 2 033 865.

por los depósitos cuaternarios de origen aluvial de la cuenca del río Coello. Al sur de este polígono se presenta el trazo de una falla de dirección Este – Oeste afectando principalmente rocas de la Formación Payandé (Trsp) y del Stock de Payandé (Jp). Otros lineamientos se presentan al noroeste del área de estudio con direcciones SE-NW y SW-NE afectando unidades de las formaciones Saldaña (Trjs), Payandé (Trsp) y de la formación Honda (Ngh) principalmente. También se reconocen zonas con microplegamientos en rocas de la formación Saldaña; en general, el basamento que conforma el título minero posee un rumbo de sus capas al NW y buzamientos al NE hasta la cuenca del río Coello en su margen izquierda, ya en su margen derecha se evidenció un cambio de su rumbo al NE y buzamientos al NW por el contacto fallado entre rocas de la formación Saldaña (Trjs) y Payandé (Trsp), como se puede ver en la Fotografía 19.

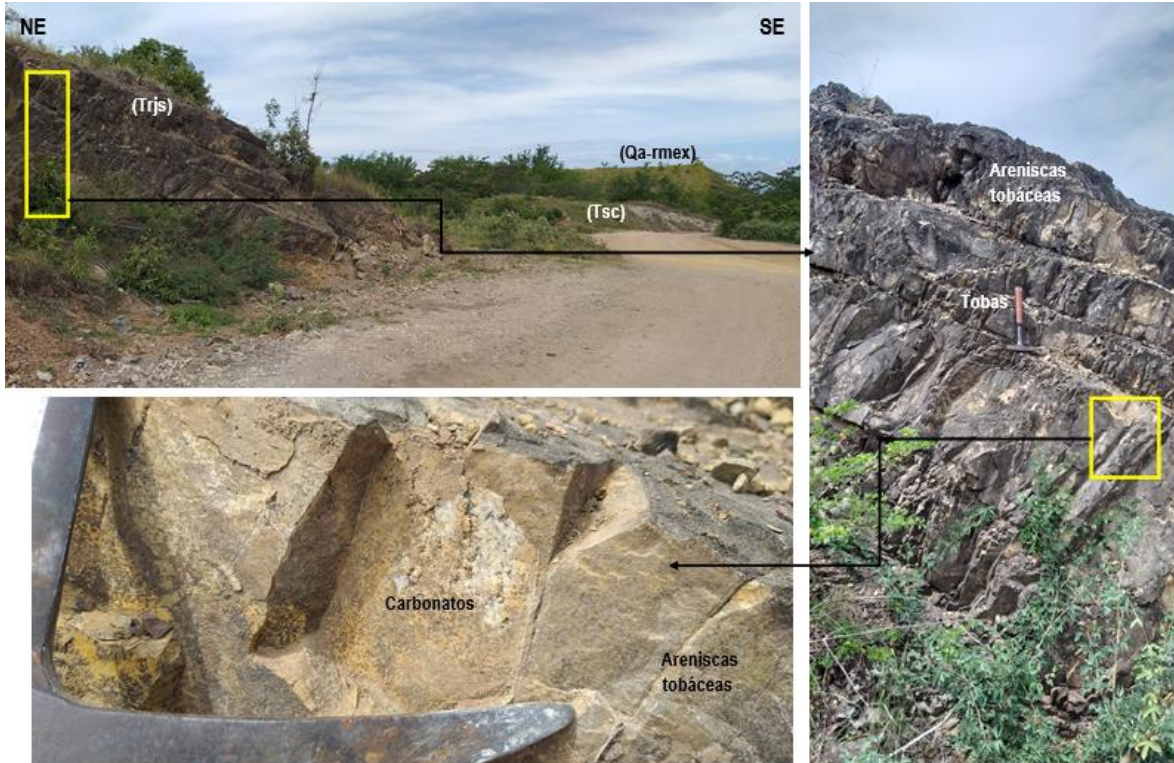
Fotografía 21. Intercalaciones de areniscas tobáceas y tobas con presencia de carbonatos, meteorizadas de la Formación Saldaña (Trjs), al suroeste del título minero 6823, punto de control 821. Coord. Este 4 765 288; Coord. Norte 2 032 952.

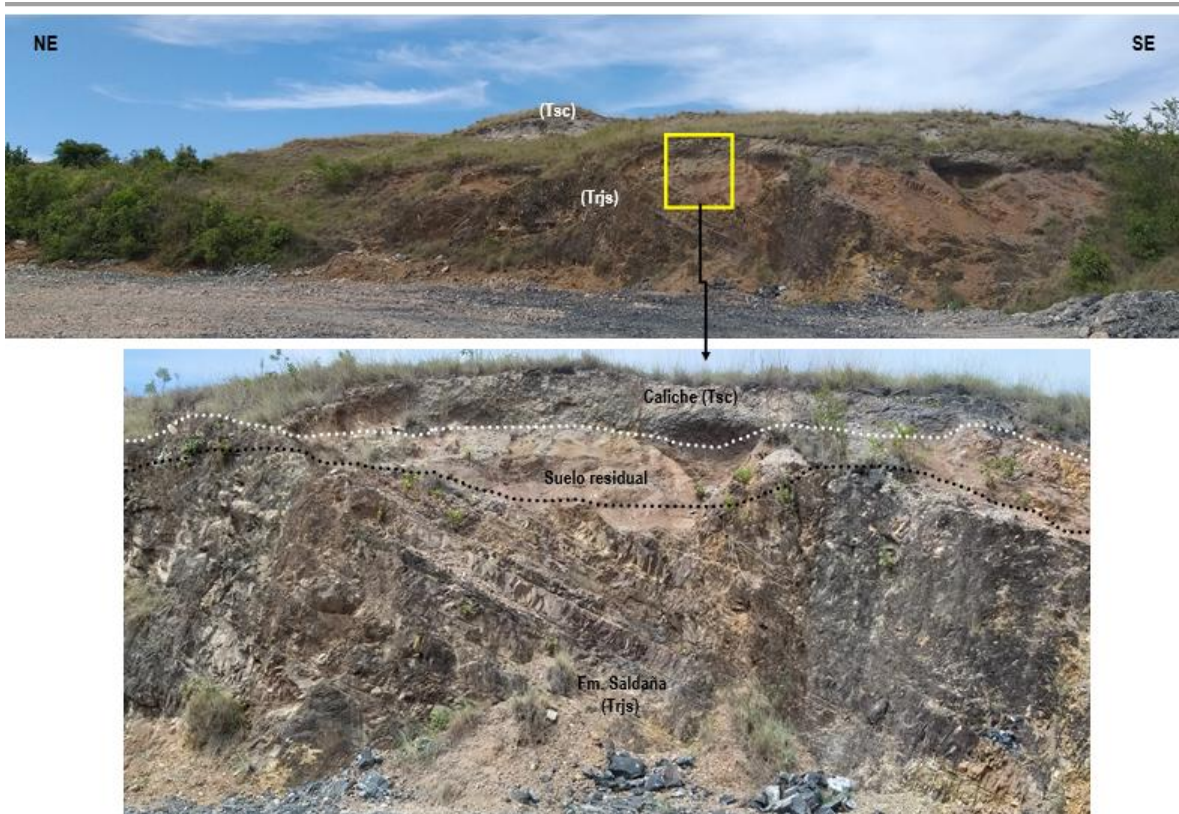
Fotografía 22. Desarrollo de suelo residual arcillo-arenoso de color amarillento, cubierto por los depósitos de Caliche (Tsc), seguido del suelo se presentan areniscas tobáceas y tobas con carbonatos de la Formación Saldaña (Trjs), con perfil IIA de rocas meteorizadas (Deere & Patton, 1971), punto de control 822, título minero 6823. Coord. Este 4 765 269; Coord. Norte 2 032 991.

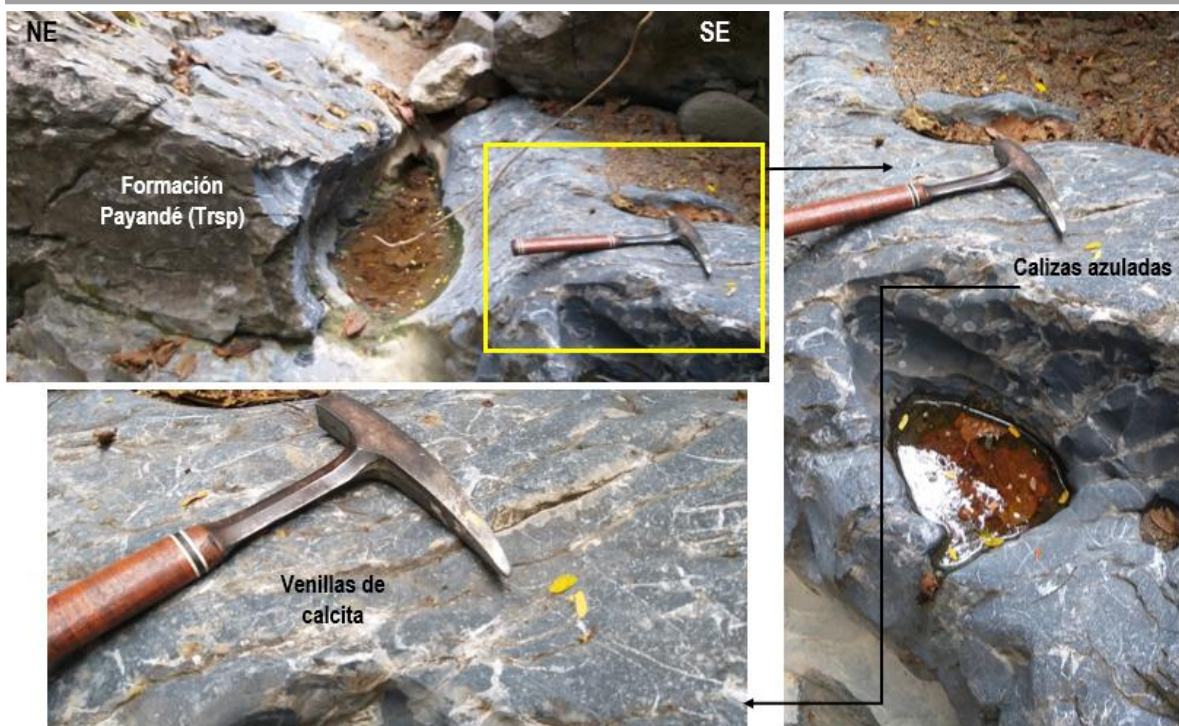
Fotografía 24. Calizas azuladas masivas con microvenillas de calcita de la Formación Payandé (Trsp) sobre un drenaje seco en el sector Los Huilos, adyacente al título minero 6823, mina La Esmeralda. Coord. Este 4 766 395; Coord. Norte 2 033 844

Al oeste de este título y sobre los puntos de control 835 (Fotografía 23) y 851 (Fotografía 24), se observaron calizas masivas de tonalidades gris medio a oscuro a gris azuladas, con la ocurrencia de fósiles (bivalvos y corales), duras y con procesos de precipitación de los carbonatos, algunas venillas de calcita cortando la estratificación. Estas rocas se presentan en capas delgadas a medias, duras, secas y con un perfil IIB de rocas moderadamente meteorizadas (Deere & Patton, 1971).

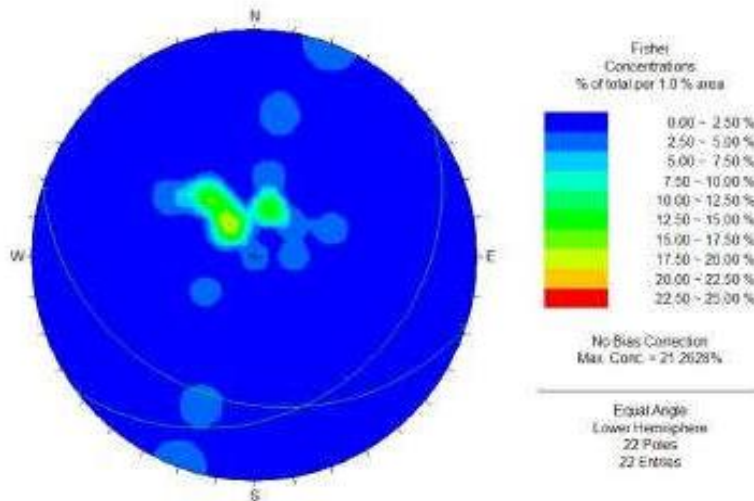
Figura 20. Tendencia de los planos de estratificación  
Fuente: GOTTA INGENIERÍA SAS, 2013.

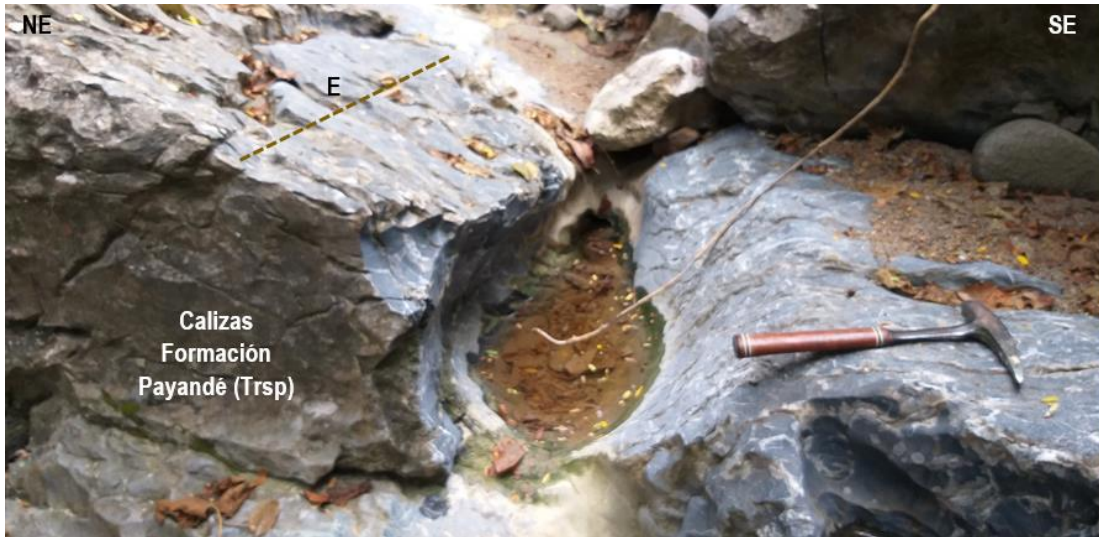
Fotografía 31. Calizas masivas grises azuladas de la formación Payandé del punto de control 851. Se observa la estratificación con rumbo preferente al NE y buzamiento al SE, sector los Huilos, título minero 6823. Coord. Este 4 766 380; Coord. Norte 2 033 889  
Fuente: Elaboración Propia

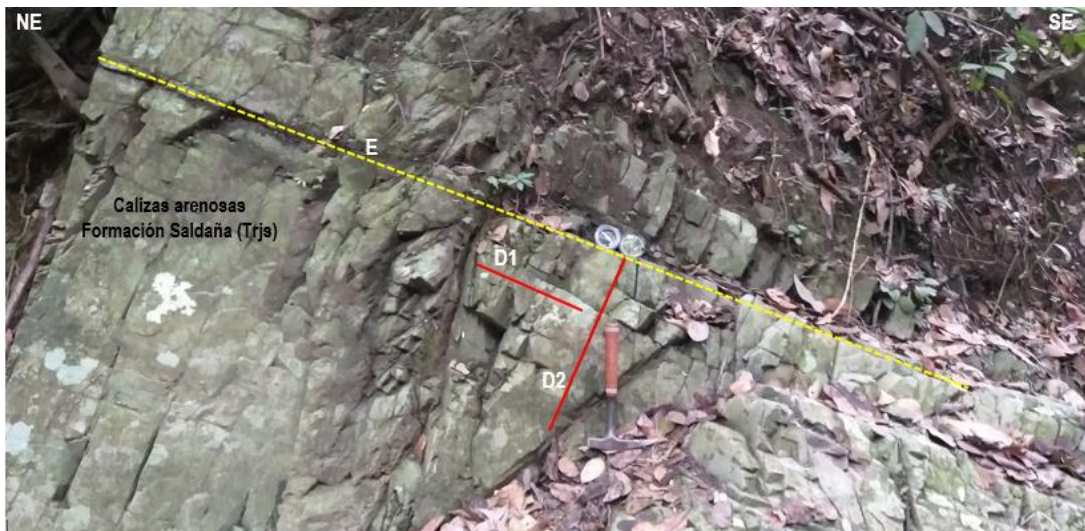
Fotografía 32. Calizas arenosas de grano fino grisáceas con esporádicas venillas de carbonatos, líticos oscuros, cortadas por diques afaníticos de composición andesítica, de la Formación Saldaña (Trjs); se muestra la estratificación con buzamiento al SE y dos familias de diaclasas, una ortogonal a la estratificación, punto de control 854. Coord. Este 4 766 351; Coord. Norte 2 033 974  
Fuente: Elaboración Propia

Al igual que las rocas de la formación Saldaña (Trjs), en esta área al noroeste del título minero 6823, sus estratos presentan rumbo preferente N35°E y buzamiento de 12°SE, observados en el punto de control 854; con dos familias de diaclasas una ortogonal rumbo E-W y buzamiento de 89°N y la diaclasa dos con rumbo N18°W y buzamiento 86°SW, Fotografía 32.

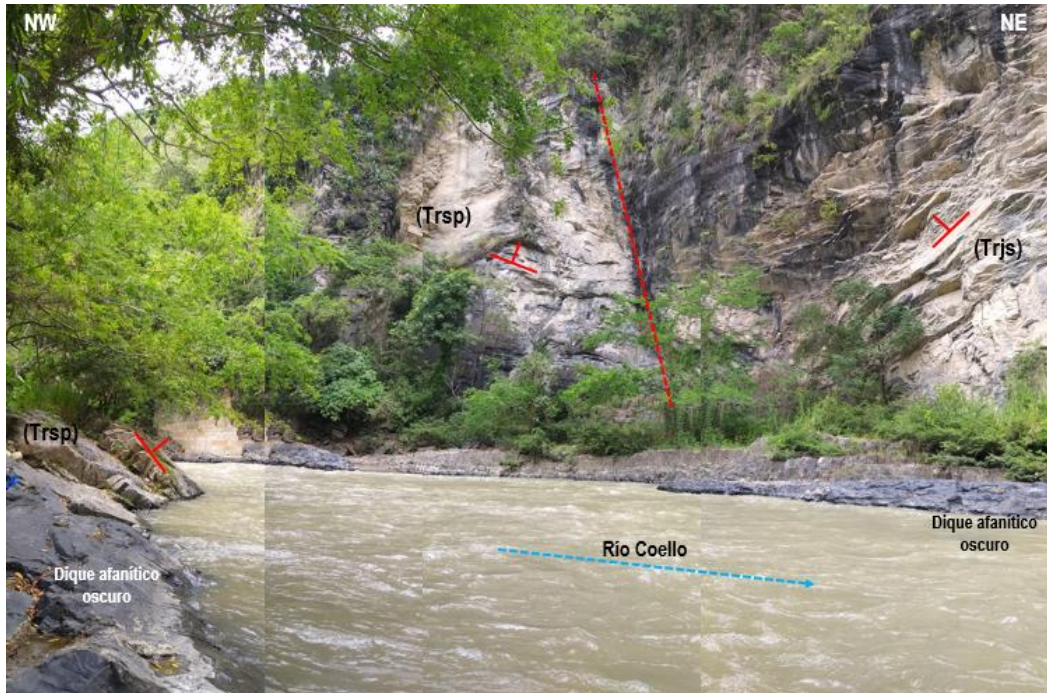
Fotografía 34. Contacto fallado entre las formaciones Payandé (Trsp), izquierda con rumbo de sus estratos al NW y buzamientos al NE, derecha se observan rocas lutíticas y calcáreas de la formación Saldaña (Trjs) con rumbo NE y buzando al NW, cortadas por diques afaníticos oscuros, punto de control 849, al noreste del título 6823 mina La Esmeralda.. Este 4 767 034; Coord. NorCoordte 2 033 892

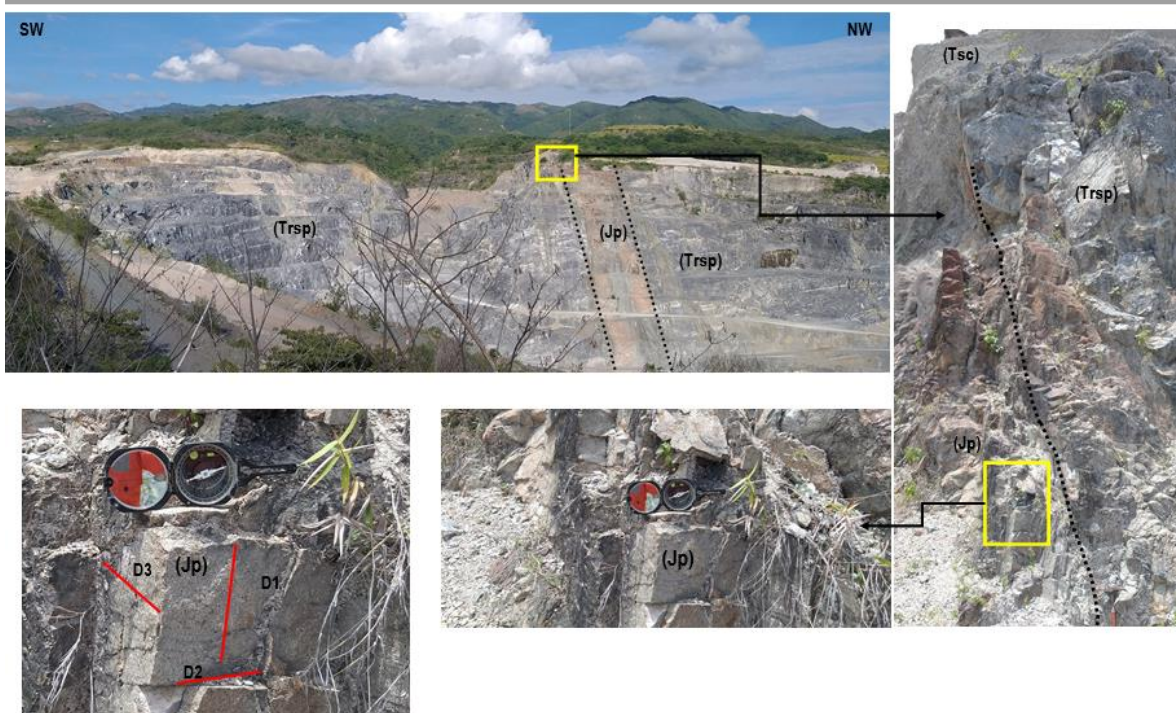
Fotografía 38. Rocas subvolcánicas de textura porfírica, color pardo rosado opaco del dique Stock de Payandé (Jp), intruye calizas de la formación Payandé (Trjs), mostrando tres familias de diaclasamiento, punto de control 815 al sur del polígono título minero 6823 de la mina La Esmeralda. Coord. Este 4 765 662; Coord. Norte 2 032 812  
Fuente: Elaboración Propia.

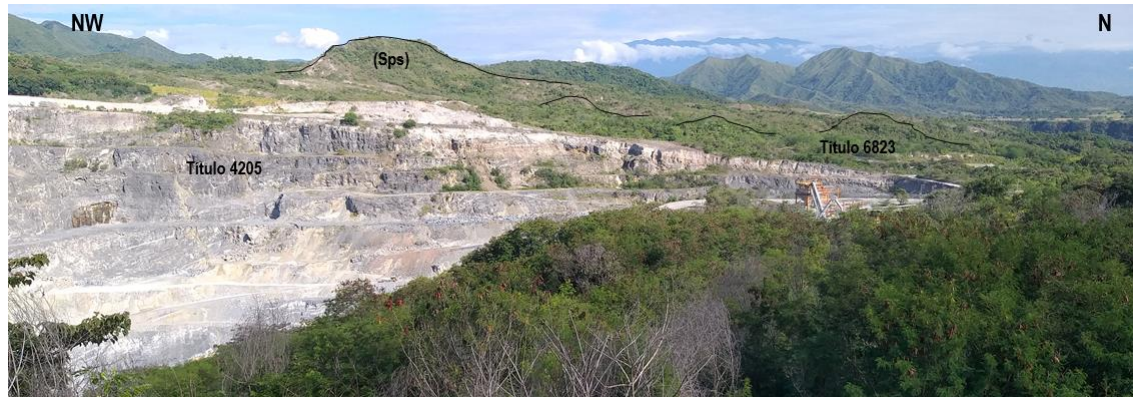
Fotografía 39. Colinas bajas y superficies ligeramente inclinadas a onduladas y planas en suelos y rocas de las formaciones Saldaña (Trjs), Payandé (Trsp) y de los depósitos de Caliche (Tsc) que las cubre de manera discordante parte central del título minero 6823 mina La Esmeralda. Coord. Este 4 765 662; Coord. Norte 2 032 812

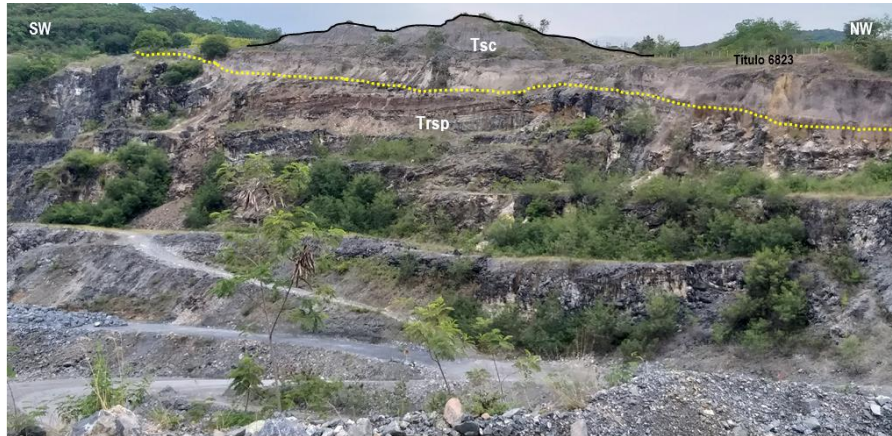
Fotografía 41. Lomas medias a bajas de laderas cortas superficies cóncavas-convexas en depósitos de Caliche (Tsc) cubriendo discordantemente a rocas de la formación Payandé (Trsp) parte central del título minero 6823, mina La Esmeralda punto de control 852. Coord. Este 4 766 343; Coord. Norte 2 033 866.

en matriz arcillosa, Fotografía 41; y de las rocas de la formación Honda (Ngh) conformadas por areniscas, arcillolitas, niveles conglomeráticos, Fotografía 42. Plano CAP05.1-CMAB-LES6823-GEOM-001. Anexo CAP5.1-CMAB-LES6823-AN#5.1.004 y CAP5.1-CMAB-LES6823-AN#5.1.005.

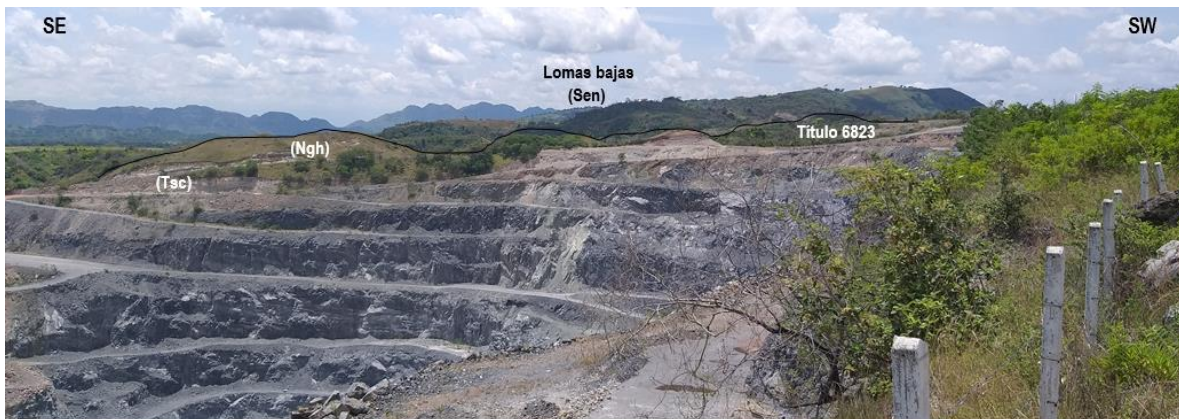
Fotografía 42. Lomas bajas de laderas cortas superficies cóncavas-convexas en rocas areniscas, arcillolitas de la formación Honda (Ngh) cubriendo discordantemente los depósitos de Caliche (Ngh) al sur del título minero 6823, mina La Esmeralda. punto de control 852. Coord. Este 4 766 343; Coord. Norte 2 033 866.

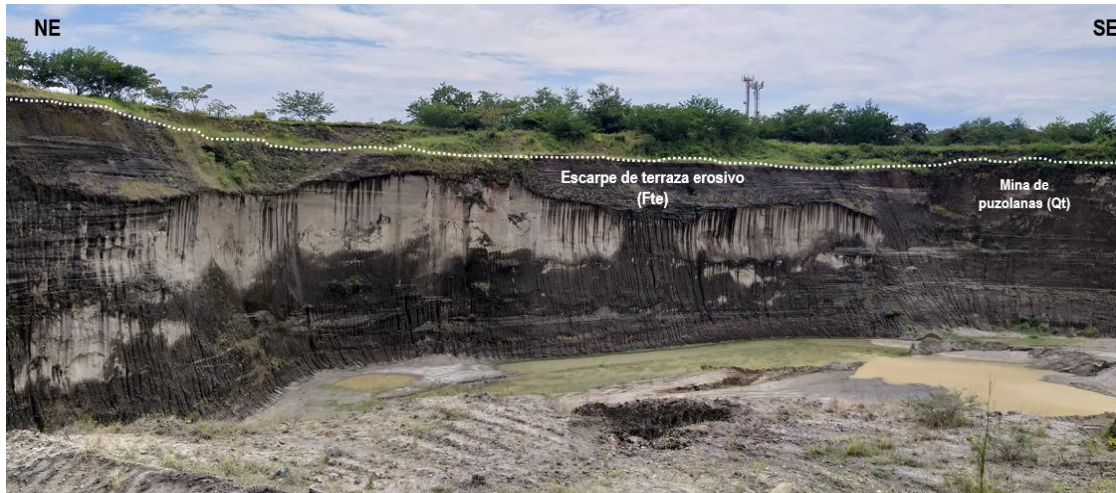
Fotografía 44. Geofomas asociadas a superficies de escarpes erosivos presentes en los depósitos de arenas puzolánicas (Qt) del área título minero 6823, mina La Esmeralda. Coord. Este 4 765 749; Coord. Norte 2 032 463. Fuente: Elaboración Propia.

Morfologías correspondientes a las áreas que incluyen los taludes de corte del proceso extractivo de la mina de puzolanas, parte central del título minero 6823, con pendientes escarpadas, donde afloran los sedimentos arenosos y gravosos de morfología de terraza (Qt) (Fotografía 44), predominan las arenas de grano medio a grueso con fragmentos y lentes de gravas de rocas de variada composición (volcánicas, extrusivas, sedimentarias), con tamaños gránulos hasta guijos, de formas subredondeadas a redondeadas y con espesor de 10 cm; se presentan sueltos y con buen drenado, dadas las características estables de sus taludes que alcanzan los 28 m de altura, como se puede ver en la Fotografía 41. Su origen está relacionado a procesos fluvio volcánicos, con influencia de erosión fluvial lateral y evolución del valle del río Coello, antiguamente bordeando rocas y abanicos del piedemonte oriental de la cordillera central. Plano CAP05.1-CMAB-LES6823-GEOM-001. Anexo CAP5.1-CMAB-LES6823-AN#5.1.004 y CAP5.1-CMAB-LES6823-AN#5.1.005.

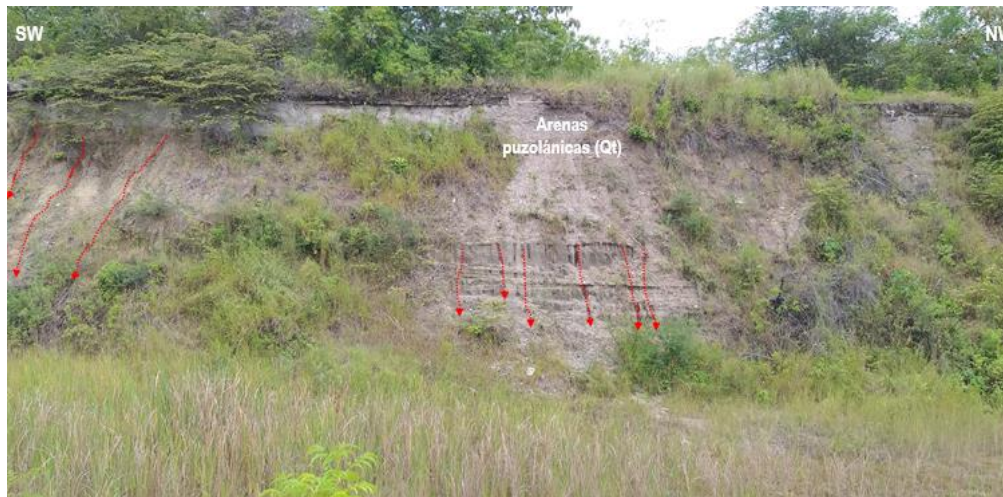
Fotografía 46. Generación de surcos de erosión afectando suelos de los depósitos cuaternarios (Qt) de arenas puzolánicas, PM1, título minero 6823, mina La Esmeralda. Coord. Este 4 766 409; Coord. Norte 2 033 729.

PM1. Surcos de erosión afectados por la escorrentía superficial de aguas lluvias sobre los depósitos cuaternarios de arenas puzolánicas en el área del título minero 6823, en talud adyacente a la mina de Puzolanas. Estos procesos erosivos tienen una longitud de 5 m, un ancho de 30 cm y una profundidad de 20 a 25 cm, Fotografía 46. Plano CAP05.1-CMAB-LES6823-GEOM-001, Anexo CAP5.1-CMAB-LES6823-AN#5.1.006.

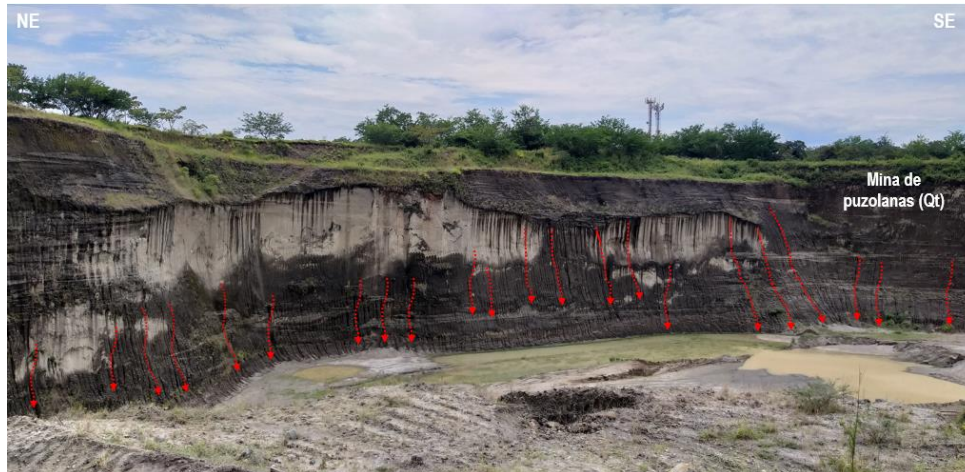
Fotografía 47. Generación de surcos de erosión afectando las paredes verticalizadas de la mina de puzolanas, depósitos cuaternarios (Qt), PM2, título minero 6823, mina La Esmeralda. Coord. Este 4 766 550; Coord. Norte 2 033 731.

PM2. Otros surcos de erosión afectados por la escorrentía superficial de aguas lluvias sobre los depósitos cuaternarios de arenas puzolánicas en el área de la mina de Puzolanas se evidenciaron dentro del título minero 6823 en taludes al norte, noreste y sureste de la misma. Estos procesos erosivos tienen una longitud que varían entre los 10 y 15 m, un ancho de 20 cm y una profundidad de 10 a 15 cm, Fotografía 47. Plano CAP05.1-CMAB-LES6823-GEOM-001, Anexo CAP5.1-CMAB-LES6823-AN#5.1.006.

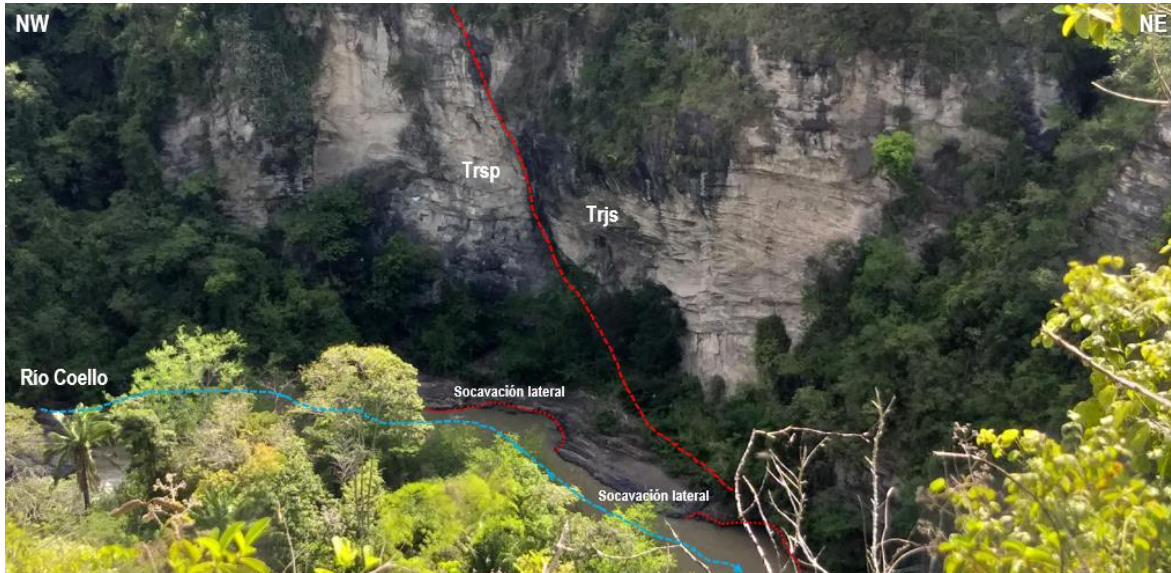
Fotografía 49. Erosión fluvial por socavación lateral margen izquierda del río Coello, afectando morfologías inclinadas en rocas calcáreas de la Formación Payandé (Trsp) y rocas asociadas a lutitas calcáreas de la Formación Saldaña (Trjs), PM4, adyacente al área del título minero 6823 de la mina La Esmeralda. Coord. Este 4 767 072; Coord. Norte 2 033 901  
Fuente: Elaboración Propia

PM4. Erosión superficial por socavación lateral de la margen izquierda del río Coello afectando rocas triásicas de las formaciones Payandé (Trsp) y Saldaña (Trjs), asociadas a calizas masivas grisáceas y rocas volcanoclásticas principalmente lutitas calcáreas, limolitas y calizas de la parte superior de la Formación Saldaña. Procesos erosivos que involucra la dinámica fluvial que ejerce el agua del río Coello sobre esta margen del cauce, sobre las paredes verticalizadas de las rocas de la Formación Payandé y Saldaña y a los procesos de disolución dada la composición calcárea de estos materiales, adyacente al área del título minero 6823, costado noreste de la mina La Esmeralda, Fotografía 49. Plano CAP05.1-CMAB-LES6823-GEOM-001, Anexo CAP5.1-CMAB-LES6823-AN#5.1.006.

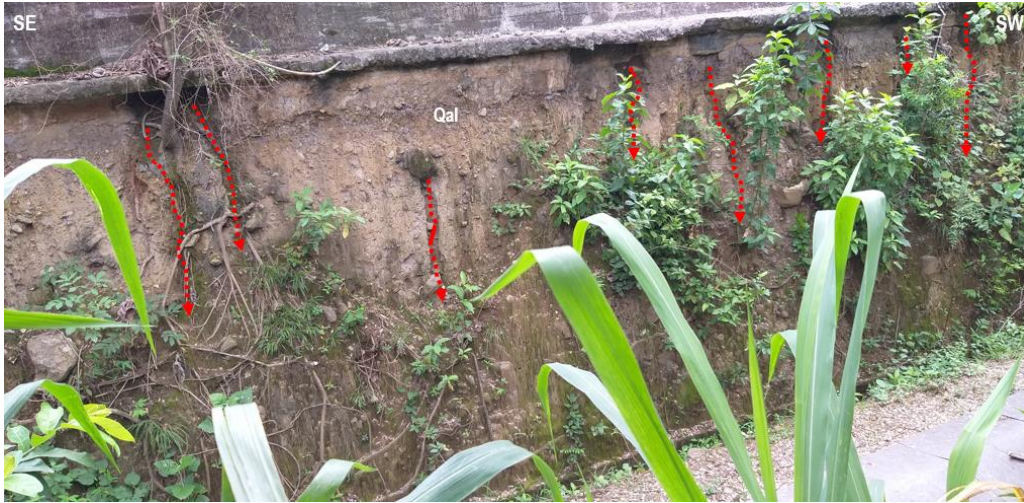
Fotografía 50. Generación de surcos de erosión afectando superficies que conforman la banda transportadora de la mina La Esmeralda en depósitos aluviales (Qal), PM5, título minero 6823. Coord. Este 4 766 673; Coord. Norte 2 033 522  
Fuente: Elaboración Propia

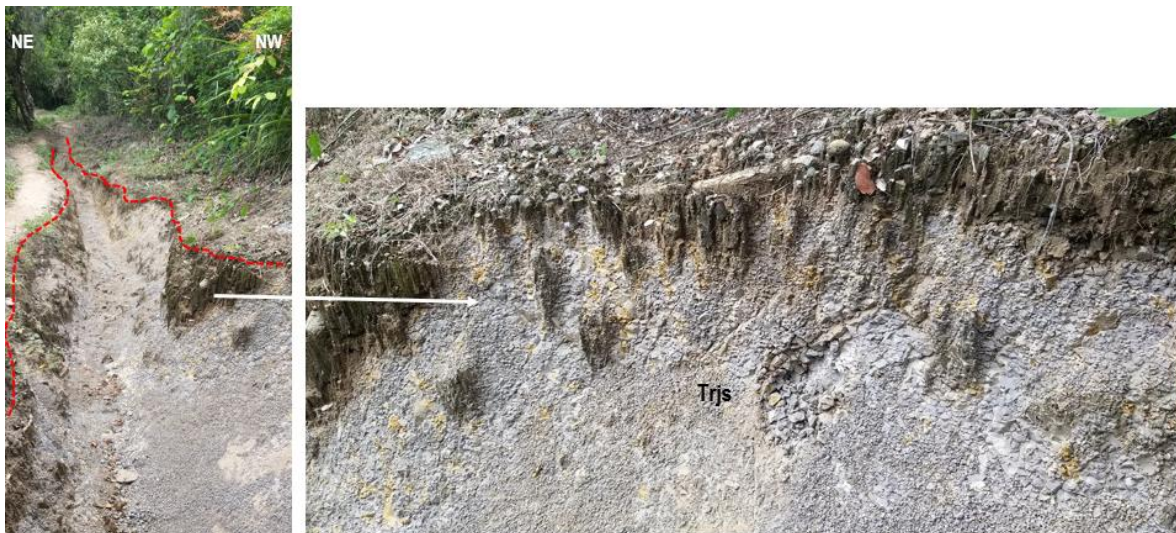
Fotografía 51. Generación de cárcava de erosión afectando suelos y rocas de la Formación Saldaña (Trjs), PM6, asociada a arcillolitas, título minero 6823 mina La Esmeralda. Coord. Este 4 766 343; Coord. Norte 2 033 866.  
Fuente: Elaboración Propia
