# ESTUDIO DE IMPACTO AMBIENTAL PARA LA MODIFICACIÓN DE LA LICENCIA AMBIENTAL TÍTULO MINERO 6823

CAPITULO 5.1 MEDIO ABIÓTICO

REV. 0

Noviembre 2021

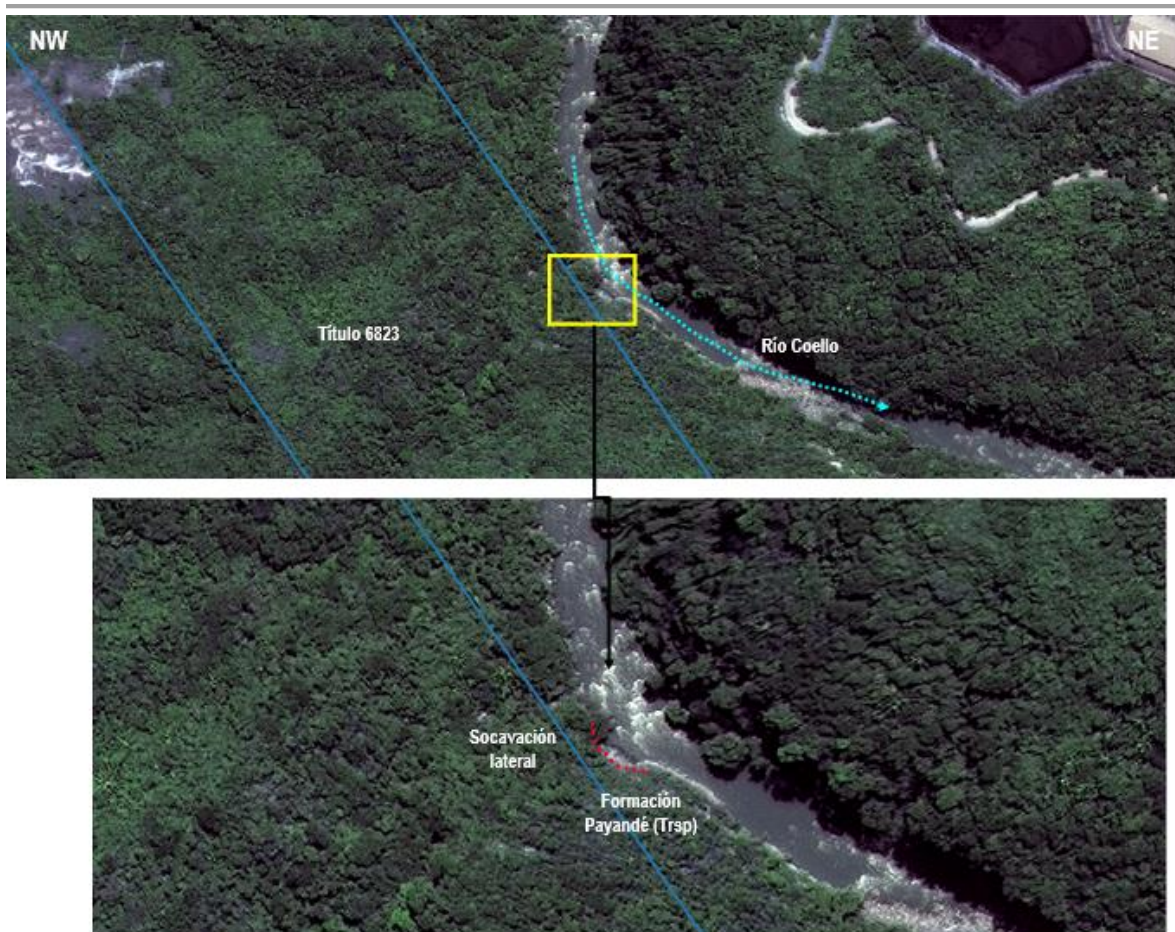
Fotografía 54. Análisis de la ortofoto de 2018 a escala 1:1200, (PM9); se presenta erosión fluvial por socavación lateral margen derecha del río Coello, en morfologías inclinadas asociadas a las rocas calcáreas de la Formación Payandé (Trsp). Coord. Este 4 766 606; Coord. Norte 2 034 115.

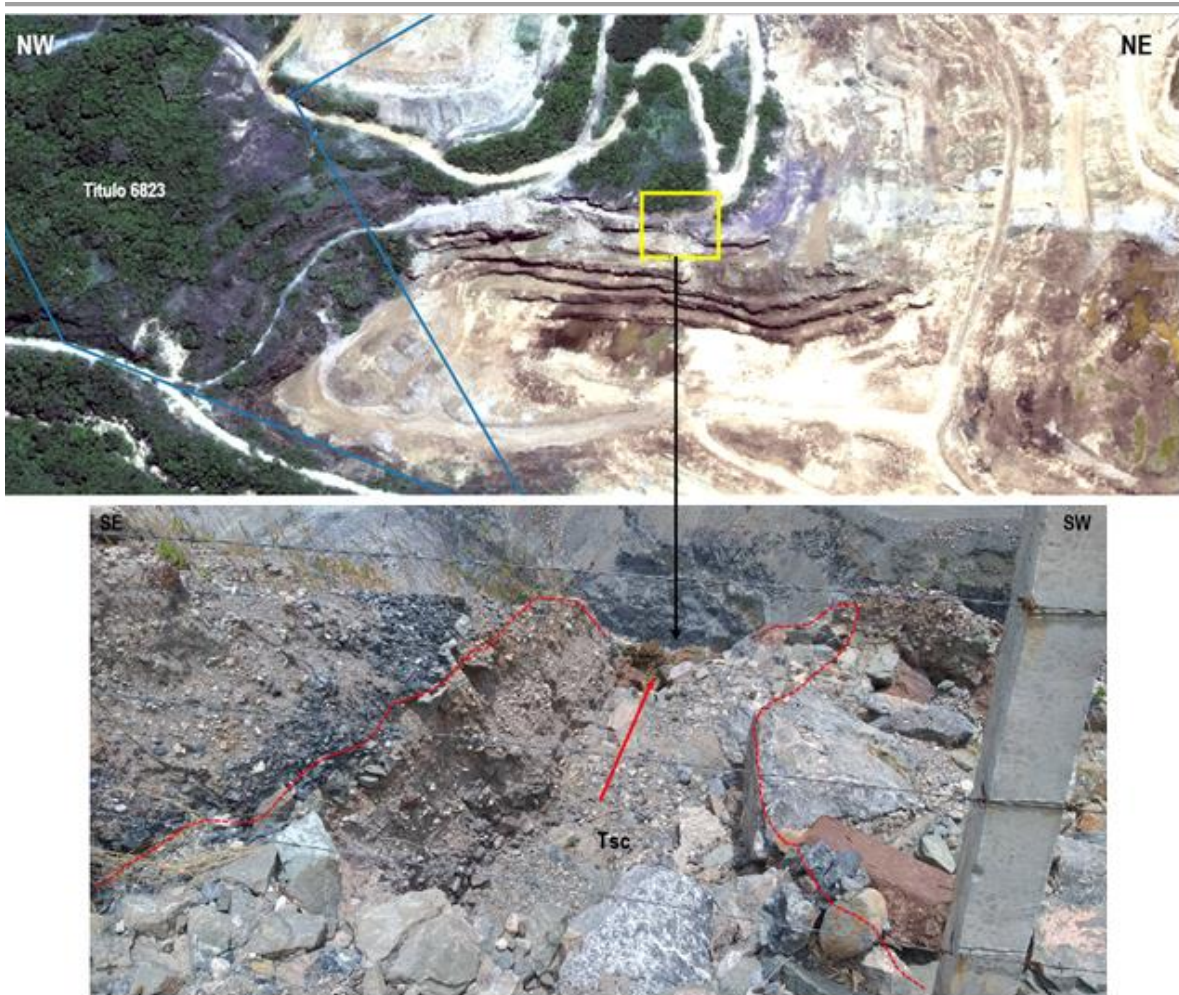
Fotografía 57. Erosión por cárcavamiento en talud suroeste del pit minero 4205, adyacente al título minero 6823, presente en la ortofoto de 2018 y evidenciado en labor de campo de septiembre de 2020, detonados por la escorrentía superficial en época de lluvias. Coord. Este 4 765 707; Coord. Norte 2 032 804.

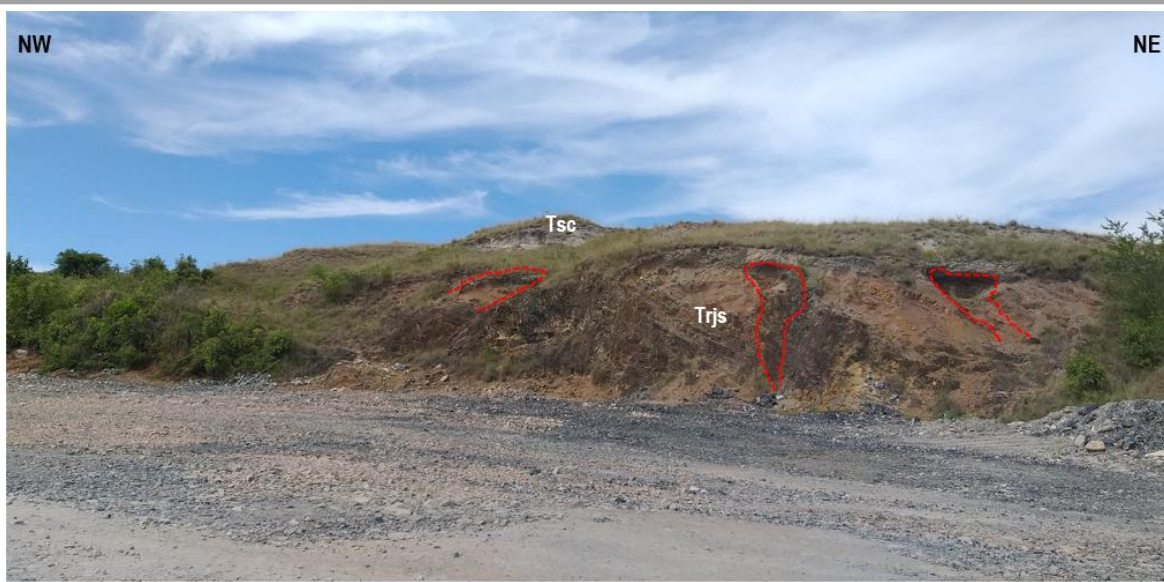
Fotografía 58. Erosión por cárcavamiento sobre el punto de control 822, al suroeste del título minero 6823, superficies desprovistas de vegetación afectada por escorrentía superficial en época de lluvias. Coord. Este 4 765 266; Coord. Norte 2 032 991.

PM13: Erosión superficial por generación de cárcavas afectando rocas de la formación Saldaña (Trjs) y sedimentos de Caliche (Tsc), asociados a superficies desprovistas de vegetación y cobertura de suelos, donde el agua superficial en época de lluvias las afecta, dando una erosión concentrada con longitudes de 4 m, un ancho de 1,5 m y una profundidad que alcanza un metro, como se puede ver en la Fotografía 58. Plano CAP05.1-CMAB-LES6823-GEOM-001, Anexo CAP5.1-CMAB-LES6823-AN#5.1.006.

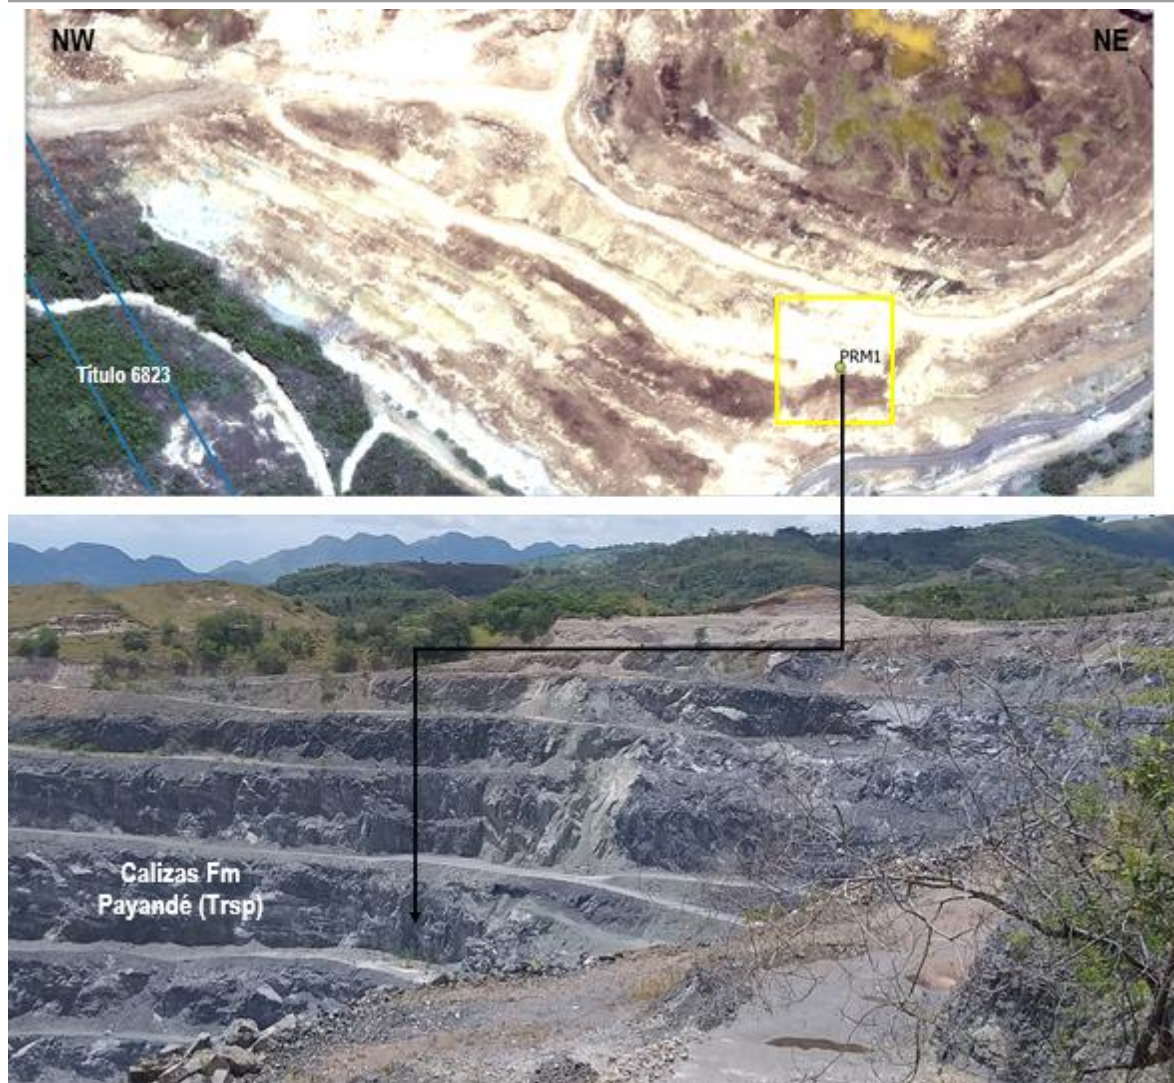
Fotografía 59. Superficies estables sin evidencia de procesos morfodinámicos en talud sur del pit minero 4205 y adyacente al título minero 6823, mina La Esmeralda; identificado en 2018 como caídas de bloques PRM1. Coord. Este 4 766 482; Coord. Norte 2 033 242.

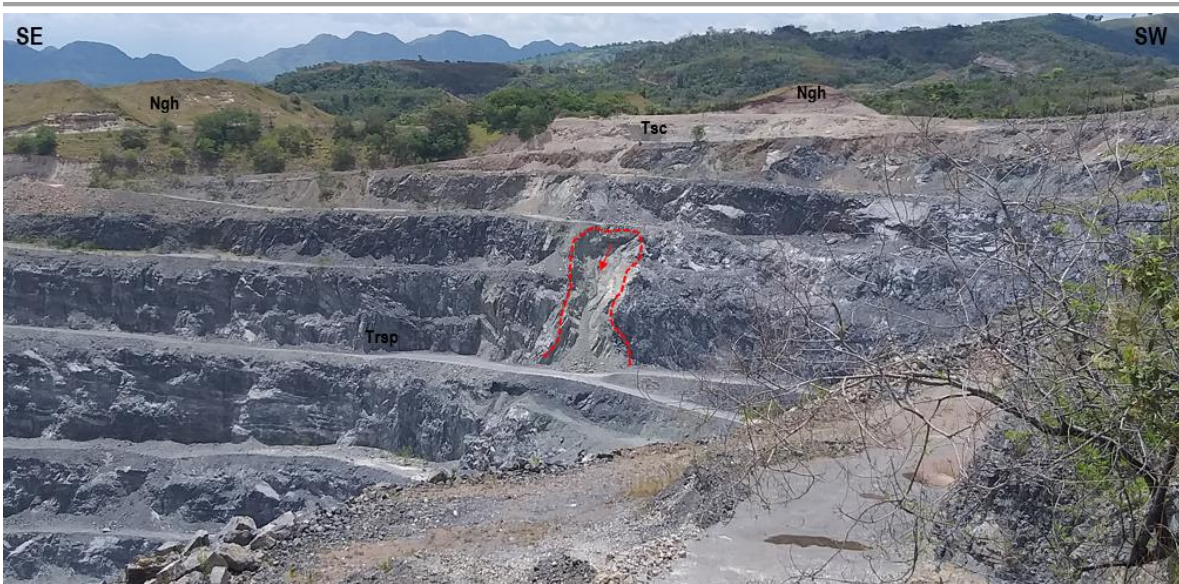
Fotografía 60. Proceso asociado a deslizamiento local, de detritos y rocas en talud sur del pit minero 4205, calizas de la formación Payandé (Trsp), adyacente al título minero 6823, sin afectación directa sobre este título; identificado en 2018 como caídas de bloques PRM2. Coord. Este 4 766 482; Coord. Norte 2 033 242.

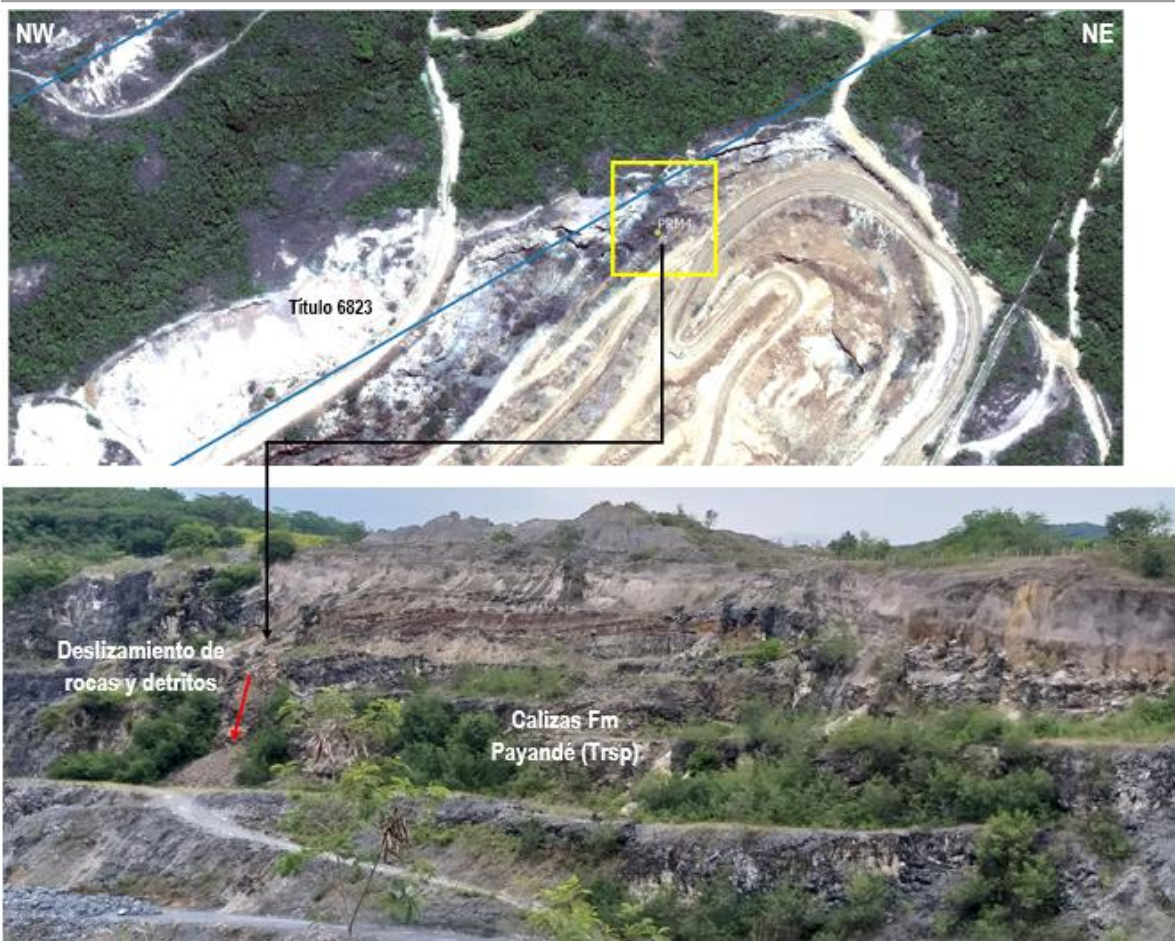
Fotografía 62. Proceso asociado a deslizamiento local, de rocas y detritos en talud noreste del pit minero 4205, calizas de la formación Payandé (Trsp), adyacente al título minero 6823, sin afectación directa sobre este título; identificado en 2018 como caídas de bloques PRM4. Coord. Este 4 766 675; Coord. Norte 2 0335 22.

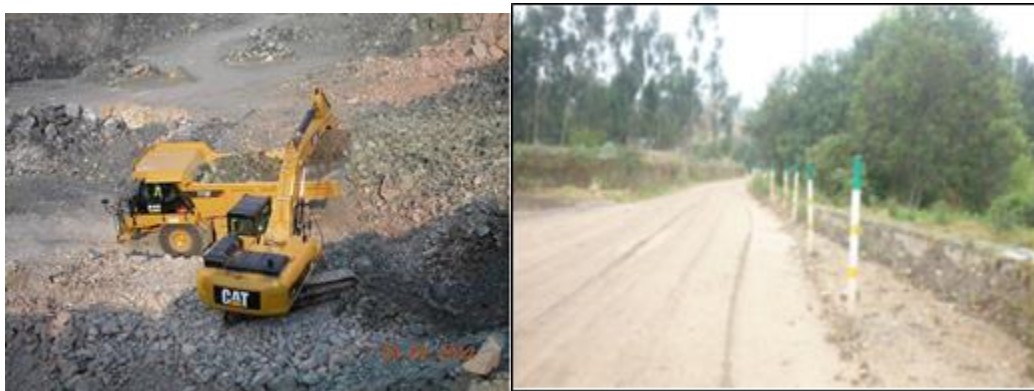
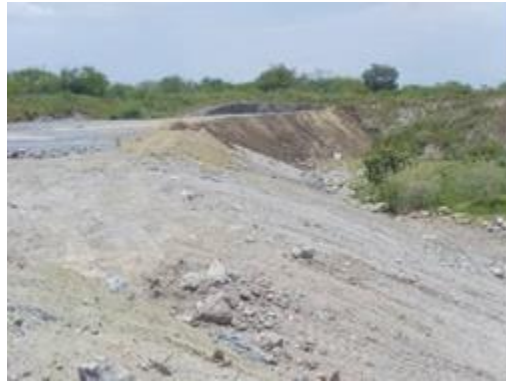
Fotografía 66. Superficies antrópicas.  
Fuente: Elaboración Propia.

Los elementos antrópicos del paisaje corresponden a las coberturas de la tierra que han sido modificadas totalmente por el ser humano. Para el área de influencia de paisaje del proyecto, estas se relacionan principalmente con las áreas de extracción mineras, red vial, y tierras desnudas y degradadas ver Fotografía 66.

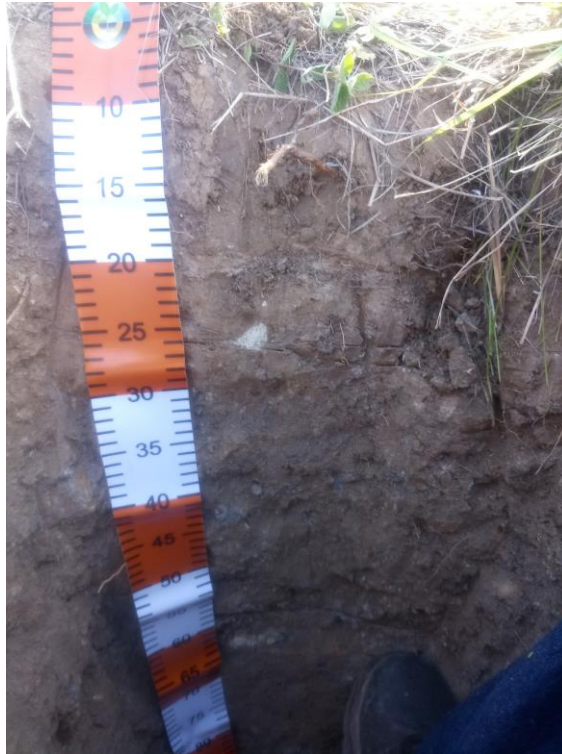
Fotografía 71. Ustic Haplustepts, representativo de la unidad cartográfica MWC

De acuerdo con los resultados de los análisis químicos, los suelos son de pH entre 8,1 en superficie y 8,4 en profundidad, no presentan aluminio disponible, la capacidad de intercambio catiónica está entre 23 y 25 cmol/Kg, son pobres en materia orgánica, la cual disminuye con la profundidad, actualmente se encuentran saturados de bases intercambiables y la disponibilidad de fósforo para las plantas es baja. Ver Fotografía 71

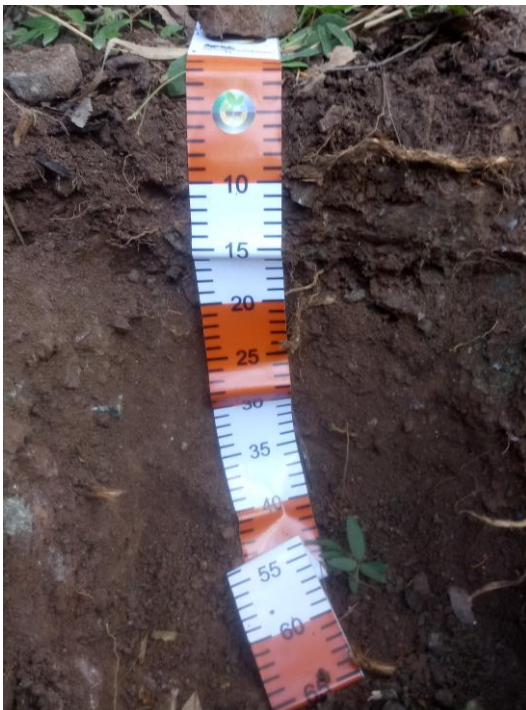
Fotografía 72. Typic Ustorthents de la unidad MWC

Se ubican en las áreas menos escarpadas de la unidad y se caracterizan por mostrar un horizonte A de 25 cm de espesor, color pardo grisáceo, textura franca y estructura poco desarrollada; descansa directamente sobre un horizonte C dividido en dos subhorizontes (25-58 y 58-120), de color pardo grisáceo, textura franca y sin estructura. De acuerdo con los análisis químicos son suelos con pH entre 8,1 y 8,2, de capacidad catiónica de cambio alta, saturación total de bases alta, contenido de materia orgánica bajo y contenido de fósforo disponible para las plantas bajo. Ver Fotografía 72

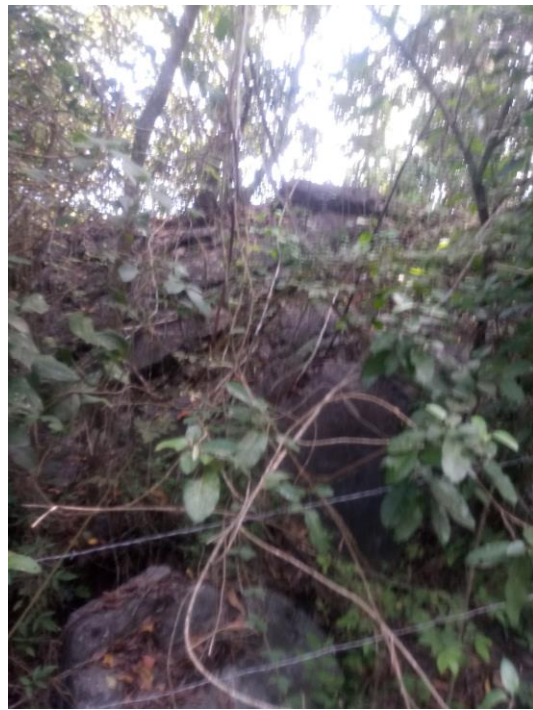
Fotografía 73. Afloramientos rocosos

Integran esta unidad los suelos Typic Ustorthents en un 75% e inclusiones de afloramientos rocosos en un 25%. Ver Fotografía 73

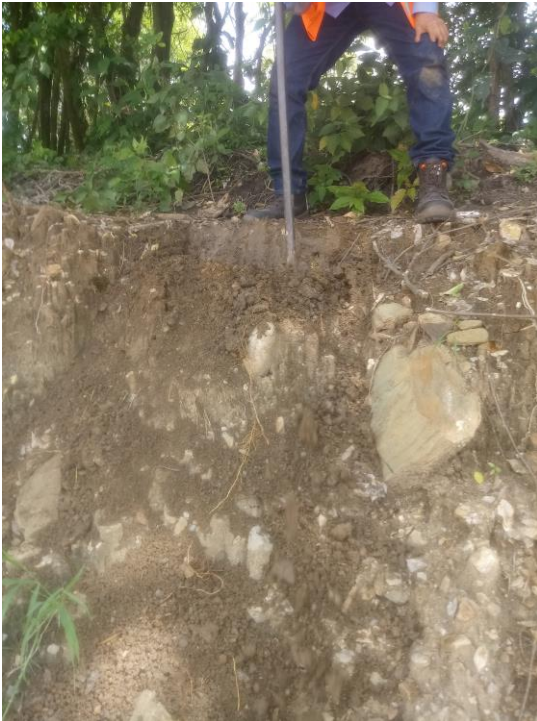
Fotografía 74. Typic Ustorthents de la unidad MWD

Se ubican en los límites con la unidad MWD en sectores que se asimilan a los ápices del abanico. Estos suelos son poco desarrollados, con un perfil A/C, de textura franco arenosa con pedregosidad tipo gravilla, color pardo a pardo oscuro en los primeros 25 cm, y gris oliva en profundidad, la estructura es blocosa y débilmente desarrollada. Desde el punto de vista químico son suelos con pH de 7,4 en superficie y 8,2 en profundidad, con abundantes carbonatos; pobres en materia orgánica, de capacidad catiónica de cambio alta en el horizonte superficial y media en profundidad, totalmente saturados de bases y disponibilidad de fósforo para las plantas muy alta en superficie, media en el siguiente horizonte y alta en profundidad. Ver Fotografía 74

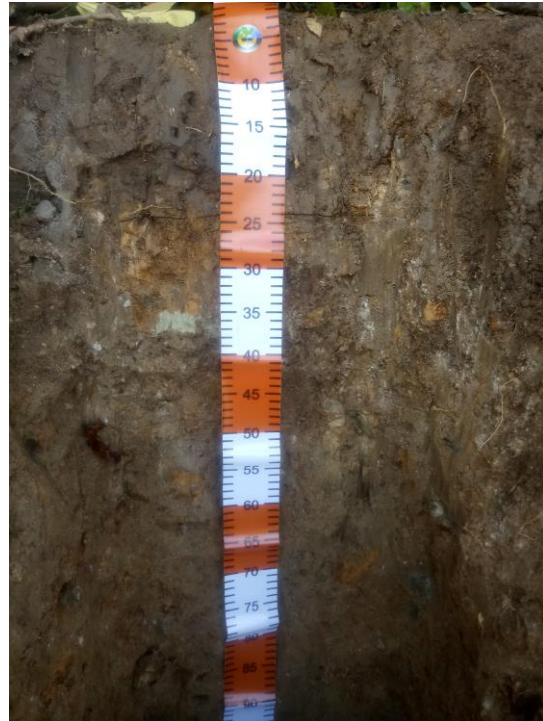
Fotografía 75. Typic Haplustalfs de la unidad MWD

Se localizan en los sectores más planos y alejados de la zona montañosa; son muy superficiales, limitados por un horizonte endurecido (argílico); son suelos moderadamente bien drenados, de texturas finas a medias y color pardo grisáceo en superficie y gris oscuro en profundidad. Muestra una morfología tipo A/Bt: el horizonte superficial A posee 20 cm; el Bt es muy duro, tiene estructura blocosa gruesa, débilmente desarrollada, casi masivo, está subdividido en Bt1 de 37 cm y Bt2 de más de 53 cm, son de textura franco arcillo arenosa. Químicamente estos suelos poseen pH entre 7,1 en superficie y 7,8 y 8,0 en profundidad, pobres en materia orgánica, de capacidad catiónica de cambio media a baja, saturación total de bases y contenido de fósforo asimilable para las plantas bajo. Ver Fotografía 75
