ANÁLISIS DE ESTABILIDAD DEL RELLENO SANITARIO LA MIEL UBICADO EN EL MUNICIPIO DE IBAGUE, TOLIMA.

**INFORME DE VISITA DE
EVALUACION Y SEGUIMIENTO**

INFORME TÉCNICO DE CALIDAD Y CAUDAL DE BIOGÁS DEL RELLENO SANITARIO LA MIEL, IBAGUÉ, COLOMBIA.

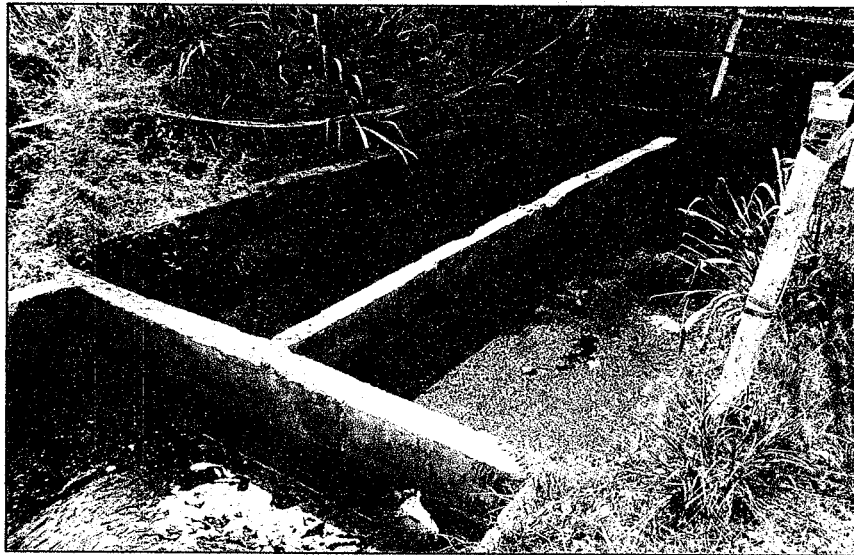
Foto 2. Tratamiento preliminar.

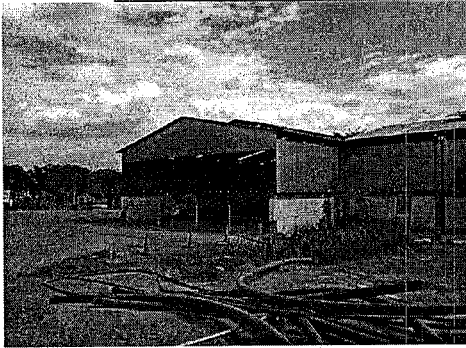
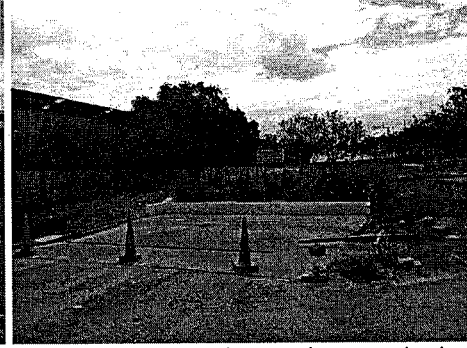
56. Igualmente se destaca la alta densidad de construcción alrededor del relleno irrespetando el valor de un (1) km de aislamiento del relleno la miel (figura 3).

Figura 3. Zona de aislamiento de 1 km desde el centro del relleno sanitario, se aprecia el aumento del número de casas en sus alrededores.
Fuente: Google Earth, 2019.

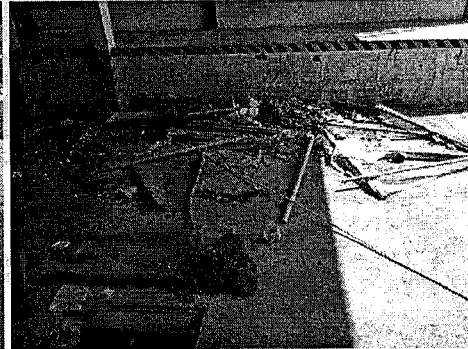
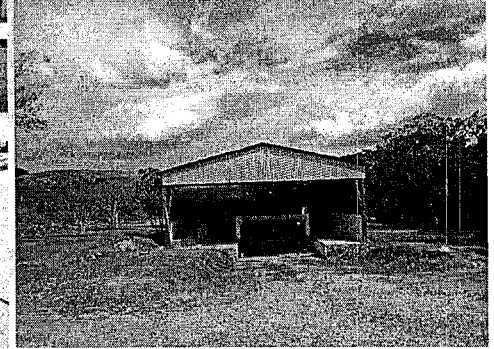
Se aprecia el proceso de limpieza de la planta y el retiro de los residuos a la zona de salida

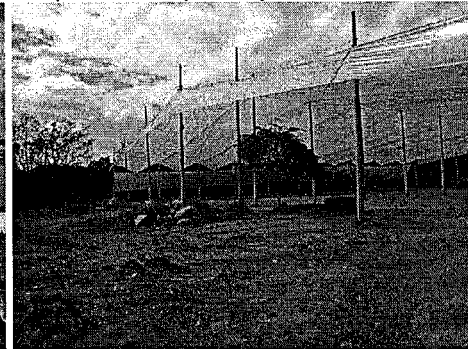
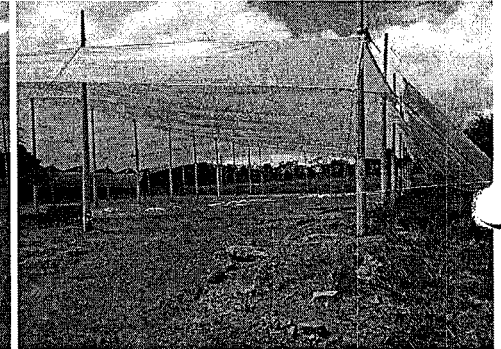
Se observa el retiro de las mangueras de conducción del lixiviado y la reparación de la cubierta del area de biotecnología con el plástico tipo invernadero

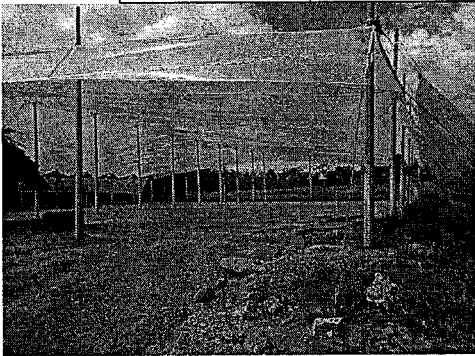
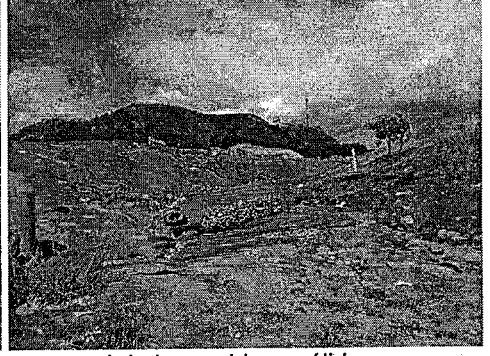
Arreglo de la cubierta y zona D del relleno sanitario, se aprecia la cobertura temporal de los residuos sólidos

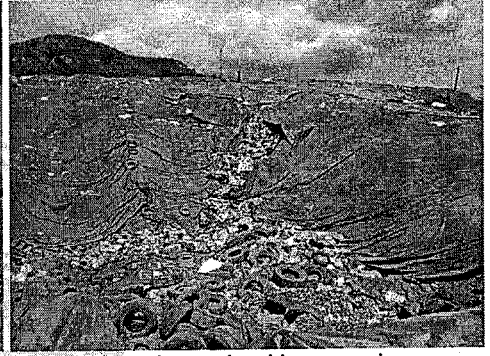
Se observa la impermeabilización del vaso con la inadecuada conformación de los residuos ocasionando el ingreso de aguas lluvias en su interior

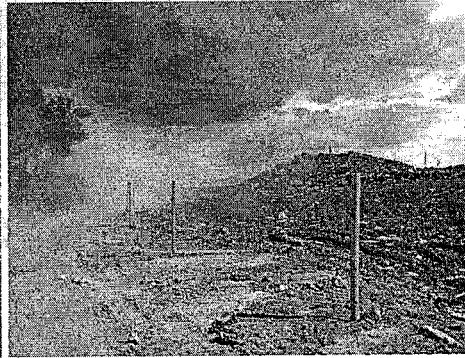
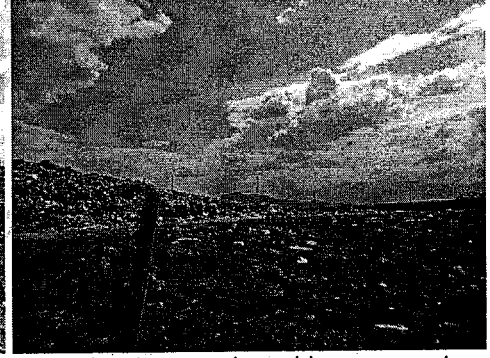
6. Se observan las vías internas del proyecto sin procesos de riego de la vía para evitar la re-suspensión del material particulado, por lo cual al paso de los vehículos se presenta deterioro en la calidad del aire del lugar.

Zona de la celda con vía sin humectación, se aprecia la resuspensión de material particulado y la zona de residuos expuestos

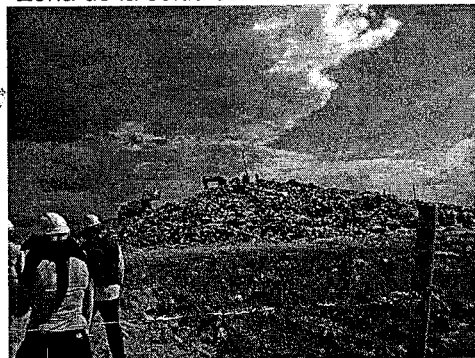
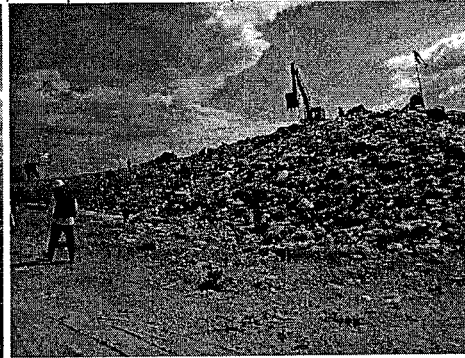
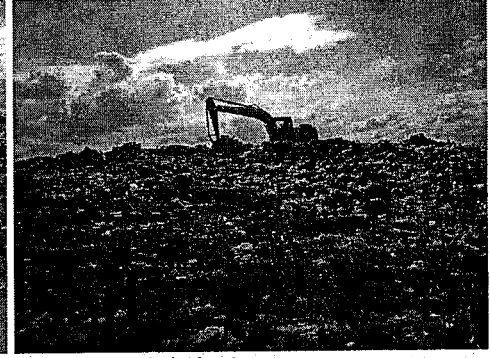
Zona de celda diaria con area mayor al area autorizada, sin el respectivo cubrimiento

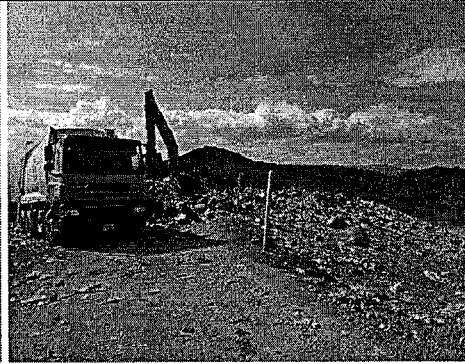
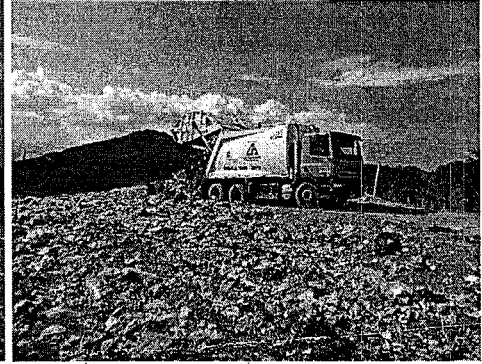
Se aprecia la resuspensión del material particulado y la zona de descarga de los residuos sin adecuado cubrimiento

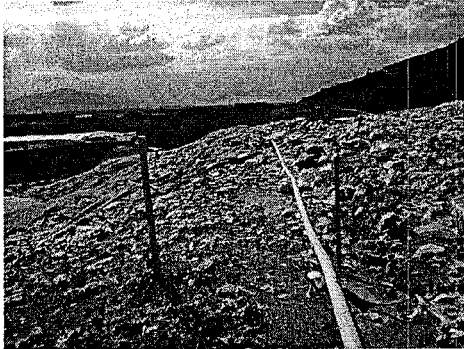
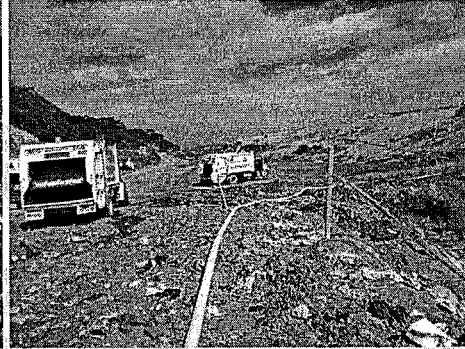
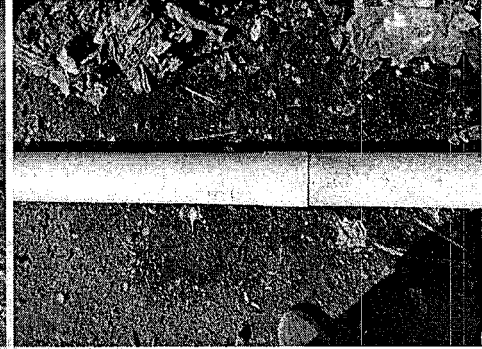
Se aprecia la tubería con la cual se hace recirculación de los lixiviados a la celda

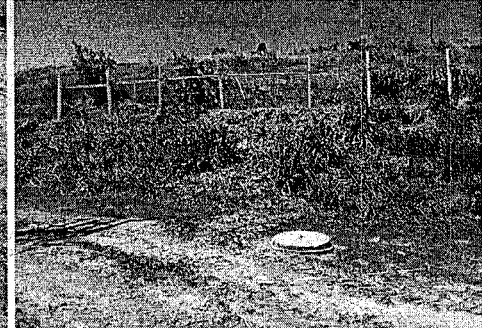
Se observa la salida de la tubería de recirculación de lixiviados hacia la celda desde la piscina 3.

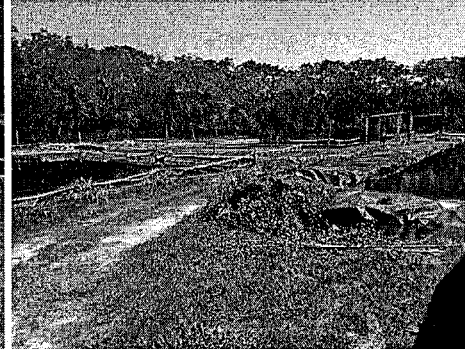
Se observa el estado de las piscinas de oxidación y almacenamiento del lixiviado con su respectiva señalización

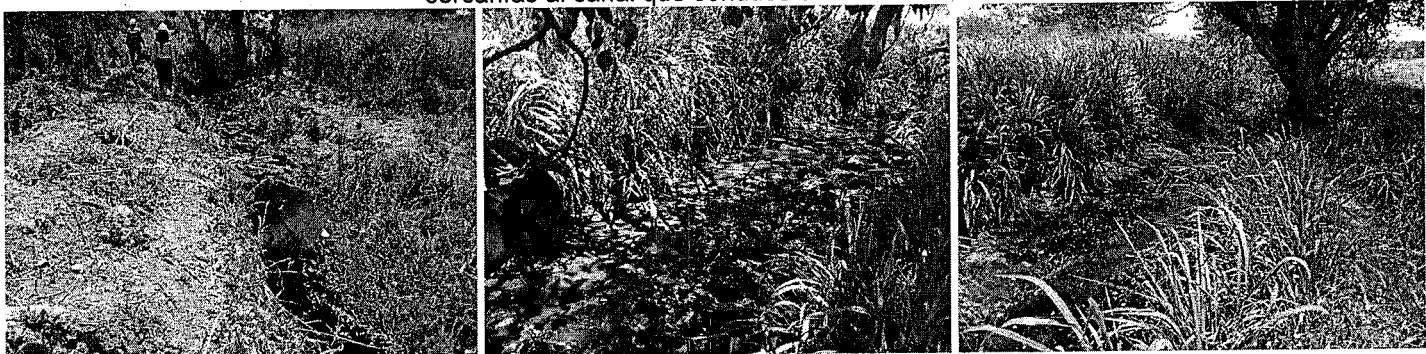
Continuidad del recorrido apreciando mejor claridad del agua después de los 2000 m de recorrido

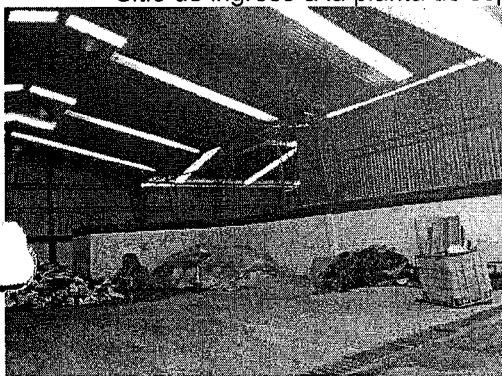
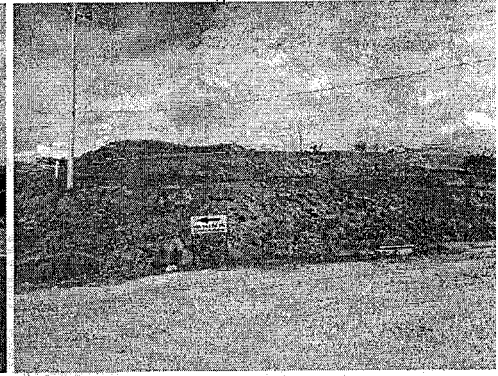
Estado de la zona de descarga y panorámica de la zona C

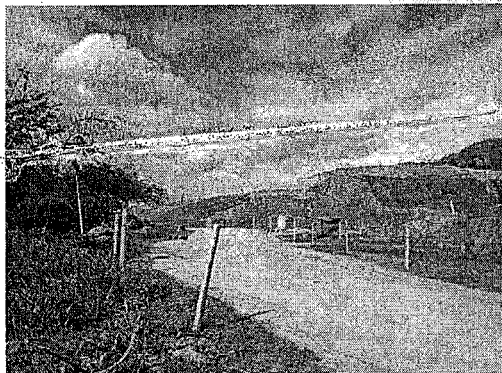
Se aprecia la panorámica de la zona D y la zona de ingreso a la planta de separación

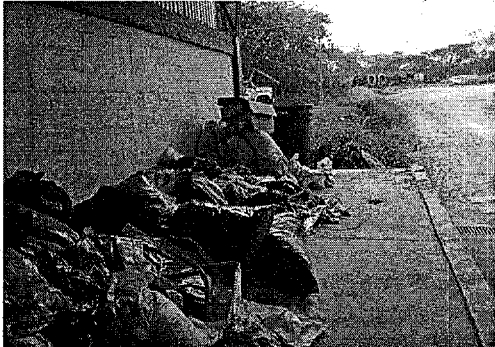
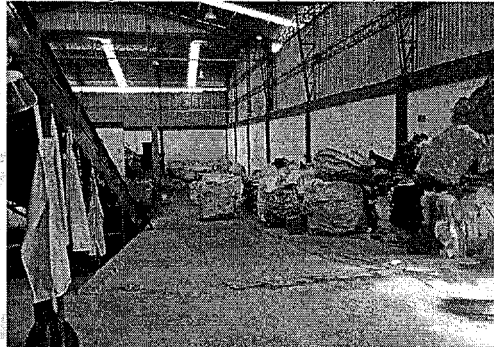
Estado de la planta de separación con los residuos clasificados regularmente acopiados

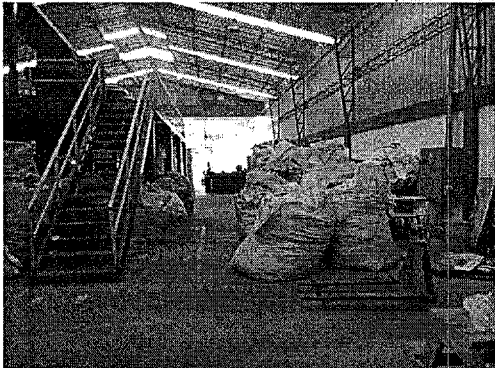
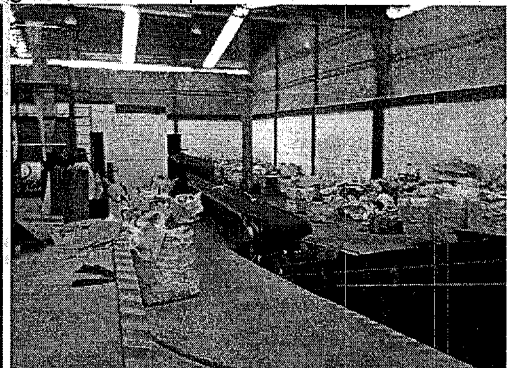
Se aprecia los equipos y el almacenamiento de los residuos clasificados

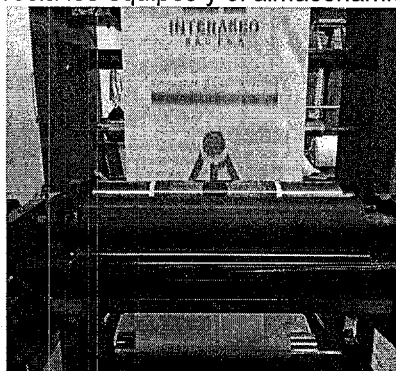
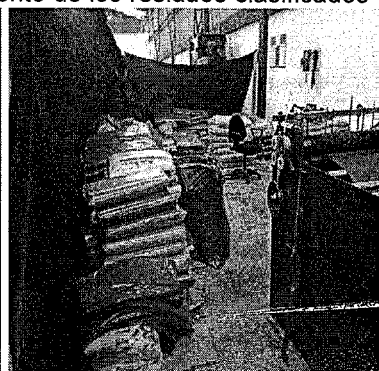
Se observan los equipos para elaborar, estampar y cortar la bolsa plástica que produce la ONG

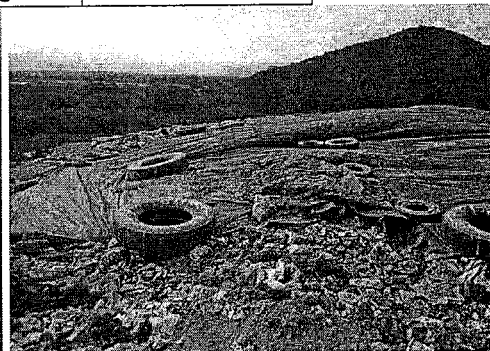
Estado actual de cubrimiento de la zona D con material sintético sin la debida compactación y reconformación

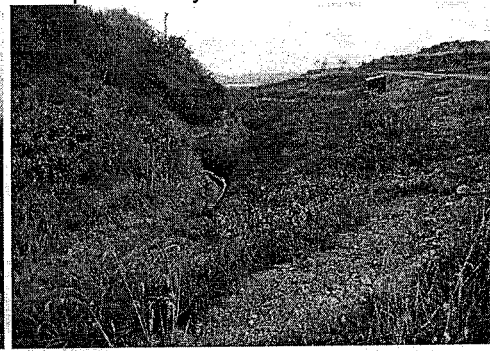
Zonas C y B se aprecia el flujo de lixiviados en uno de los filtros perimetrales de la zona C

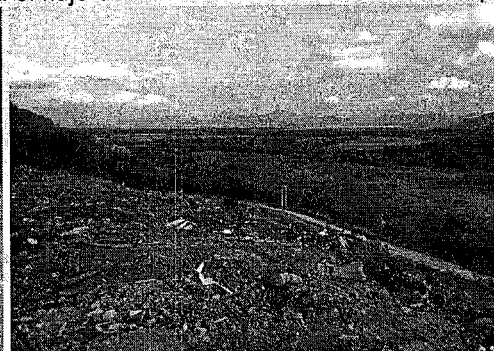
Se aprecia la adecuación de nuevos filtros en la zona C, se observan residuos volátiles

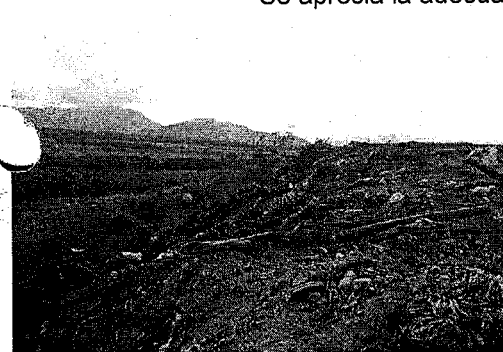
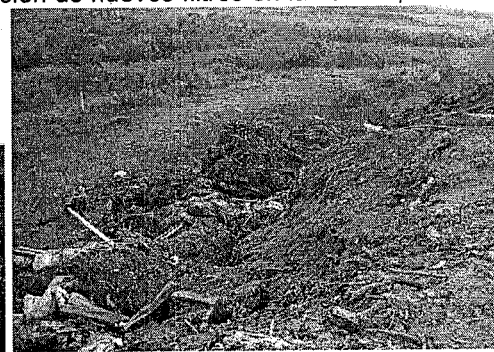
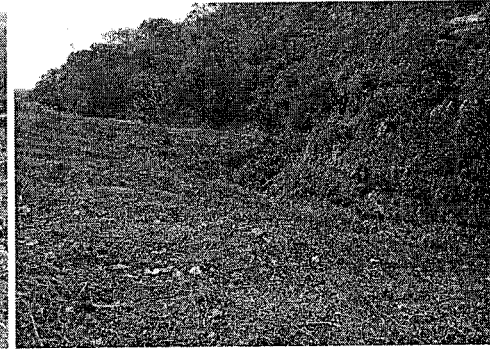
Disposición de residuos de poda y procesos erosivos en las zonas no operativas

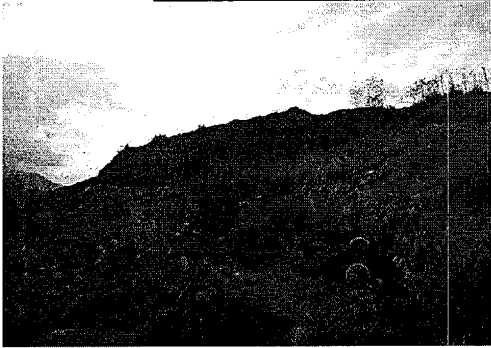
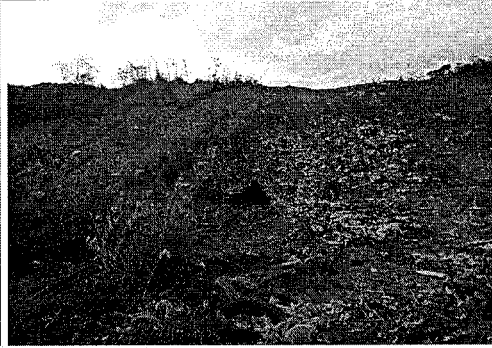
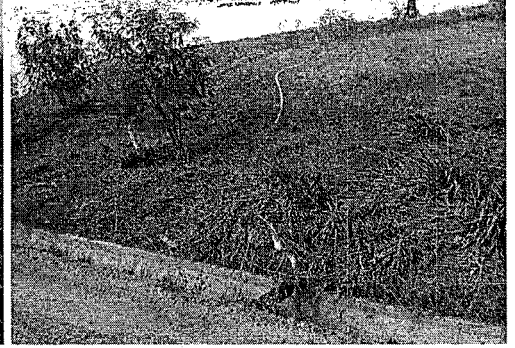
31. Se continua observando que la cobertura terrea en el talud de las celdas continúan con procesos erosivos tipo canalículos que requieren de su atención a fin de evitar la infiltración de las aguas de escorrentía, y el desenterramiento de los residuos sólidos.

Inadecuada disposición de los residuos de poda, se aprecian procesos erosivos en la cobertura y el paso de la tubería para recircular el lixiviado

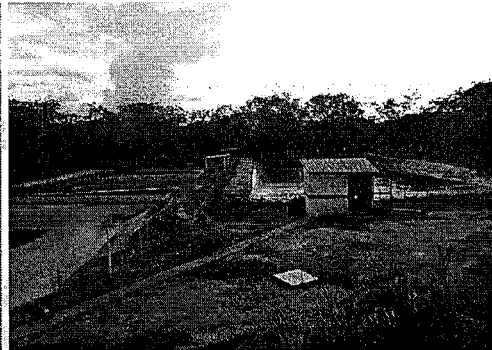
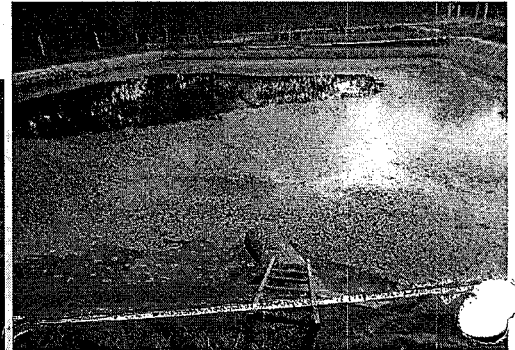
Sistema de tratamiento del lixiviados con sus unidades preliminares

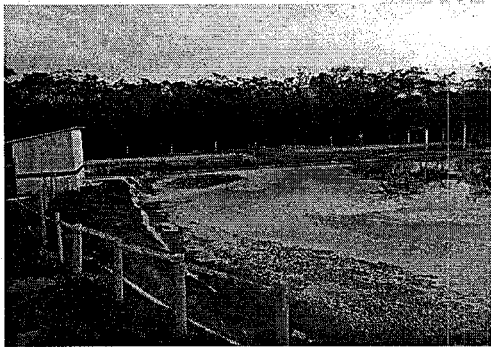
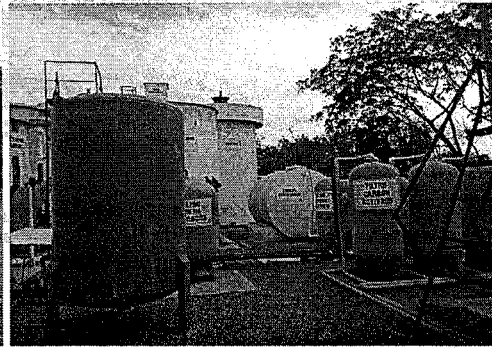
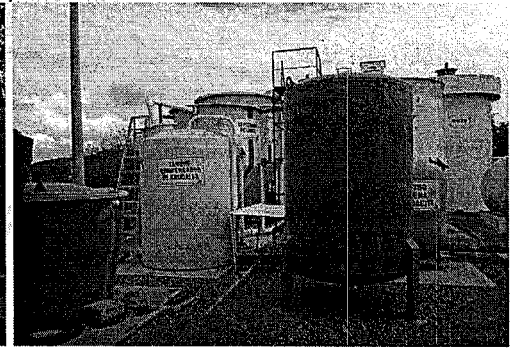
Estado del sistema de tratamiento, se aprecian los reactores anaerobios, los clarificadores y las unidades de filtración

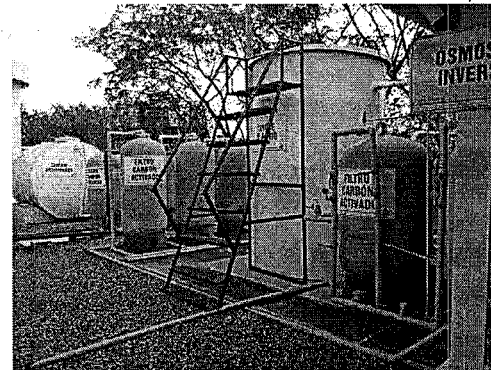
54. En algunas ocasiones se presenta la operación de un sistema de tratamiento terciario, el cual se denomina osmosis inversa, permitiendo la potabilización del lixiviado, dicho sistema se emplea mediante pruebas y para mantener agua constante para el lavado y limpieza de los filtros existentes, se destaca que por daños en las membranas esta unidad continua sin operación.

Unidades de filtración, unidad de tratamiento avanzado sin operación y zona de acopio y preparación de insumos

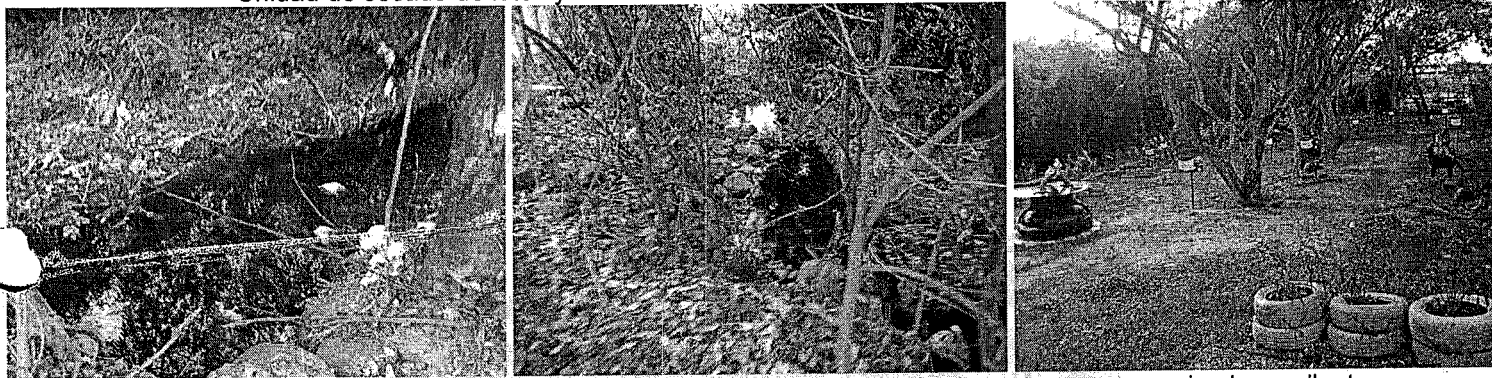
Estado de la quebrada Adobes después del vertimiento y adecuación de un parque con animales en llantas

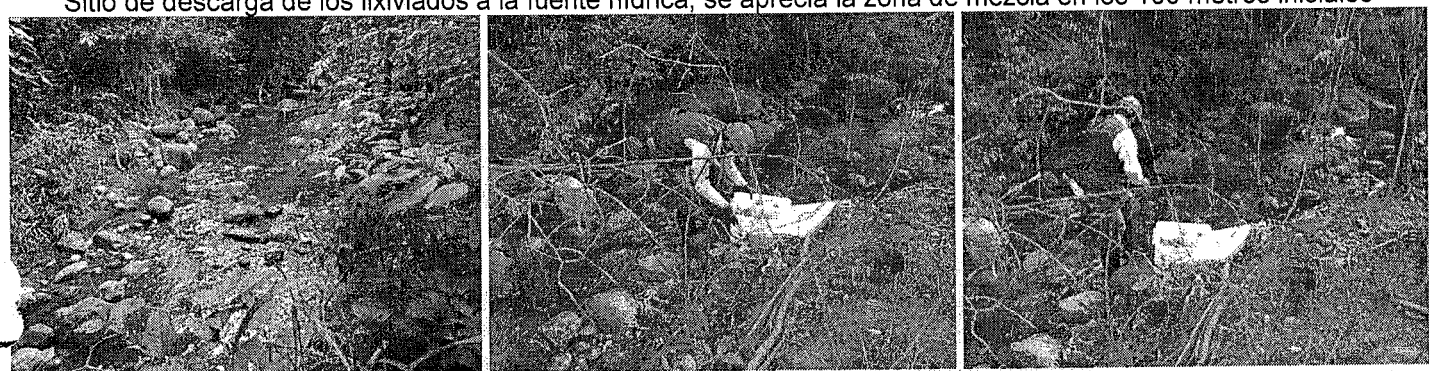
Se aprecia el estado de la fuente hídrica a 300 metros de distancia del sitio de vertimiento en donde se tomó muestra

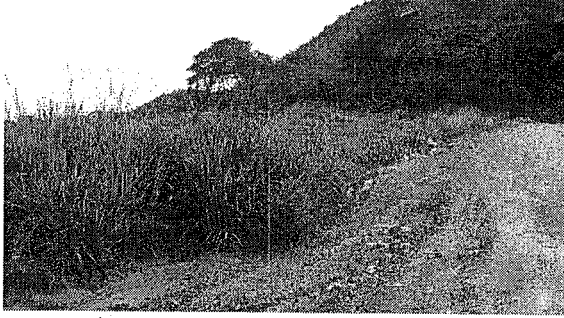
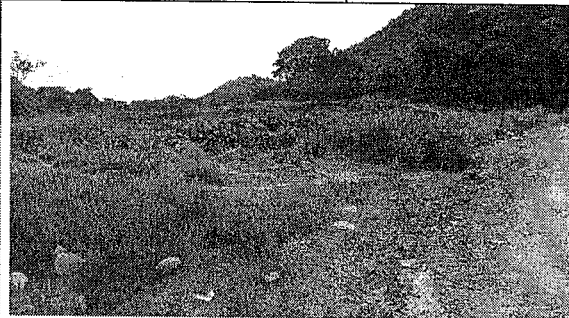
Se puede apreciar el área donde se llevó a cabo la limpieza y tala de vegetación secundaria baja y alta, se evidencian los pocos árboles dejados y el estado actual del sitio, si se revisa la imagen satelital se comprueba que existía cobertura.

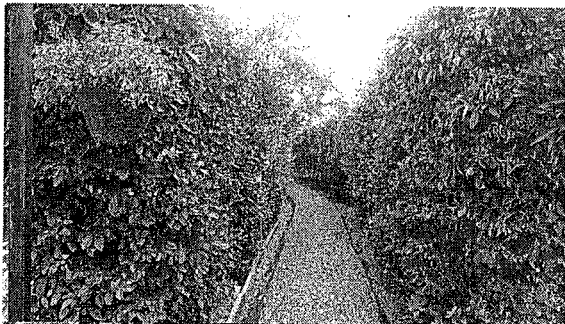
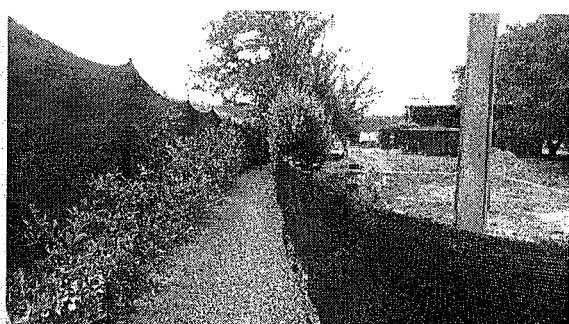
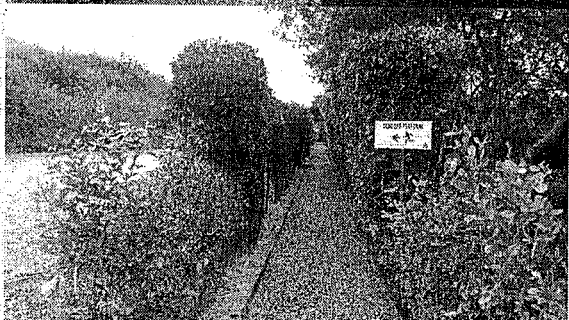
Se evidencia el sendero realizado en cerca viva de limón swinglea (*Swinglea glutinosa*), 100 metros a cada lado aproximadamente no se recibe como medida de compensación, se realizó como control visual.

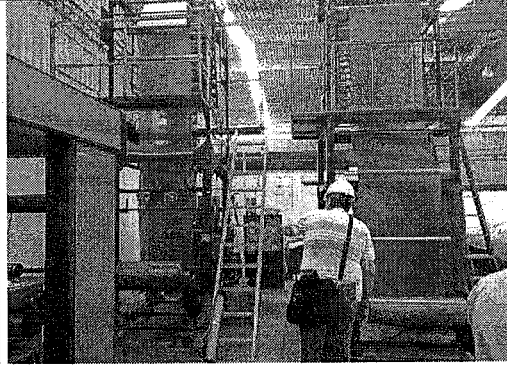
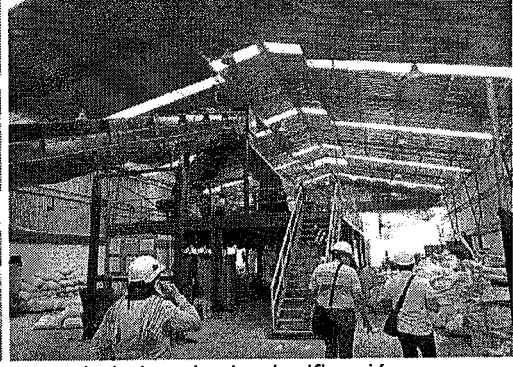
Se aprecia el equipo de extrusión, los equipos de fabricación de la bolsa y la zona de la banda de clasificación

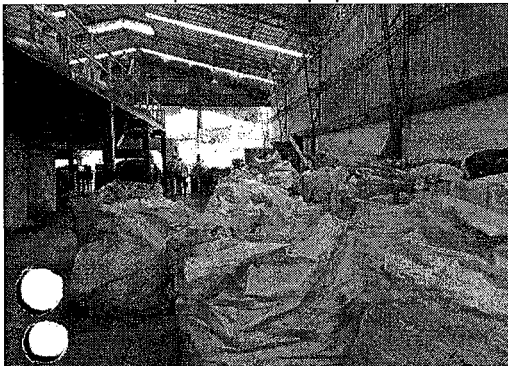
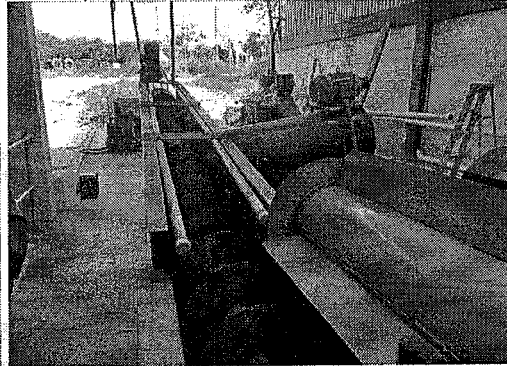
Se aprecia el acopio de material reciclable y los equipos del lavado de bolsas

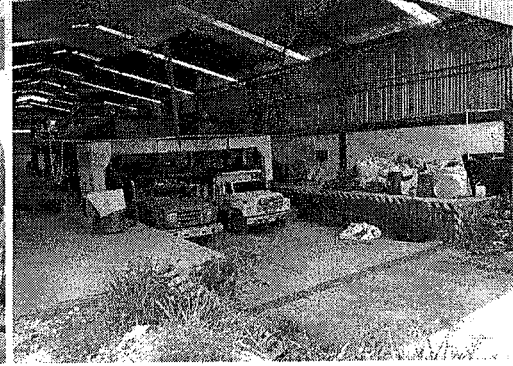
Se aprecia la zona de clasificación y despacho del material que no se recicla

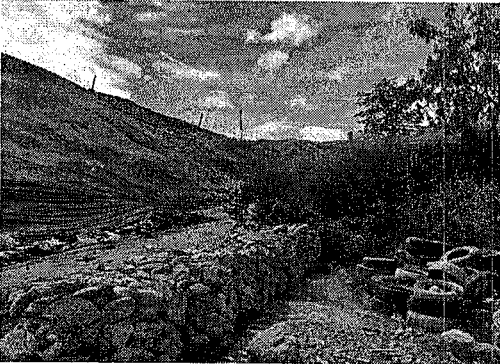
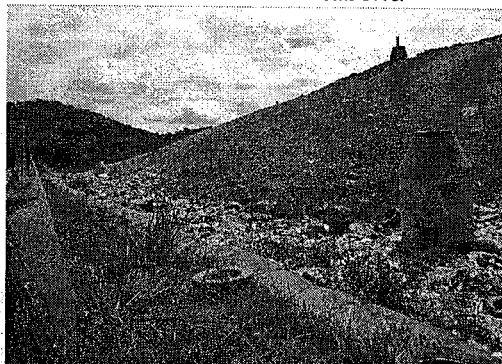
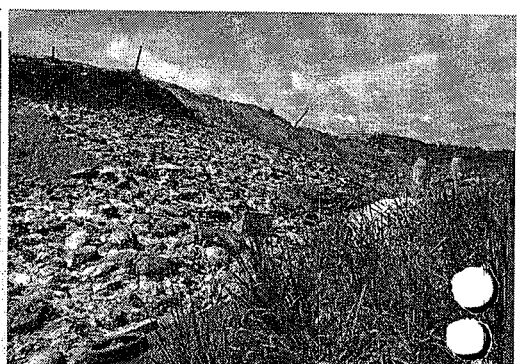
Zona inferior de la celda D1 con material terreo, residuos expuestos y la adecuación del filtro en llantas

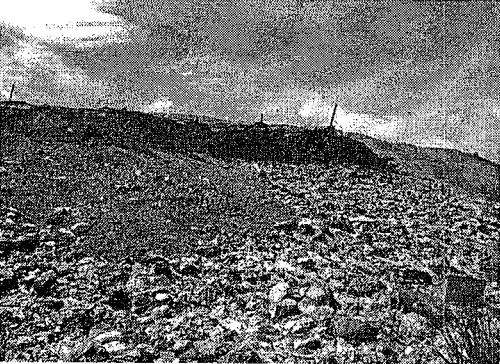
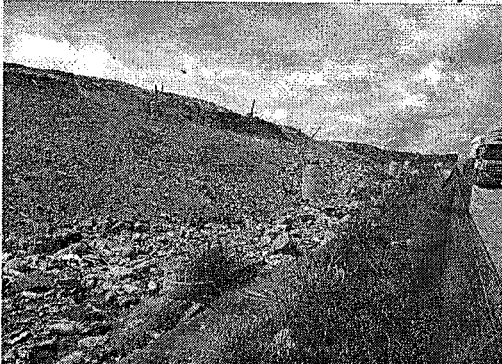
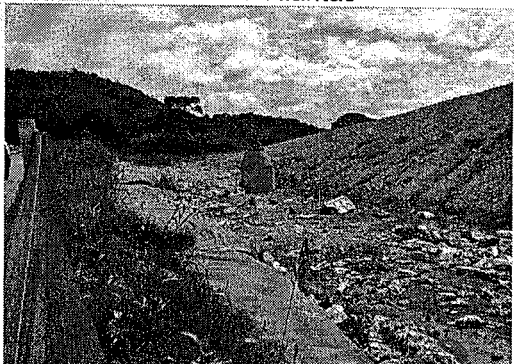
Se observa la adecuación de la berma en la zona D, se aprecia la adecuación de los filtros

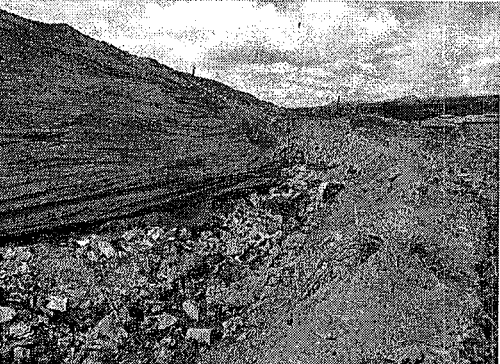
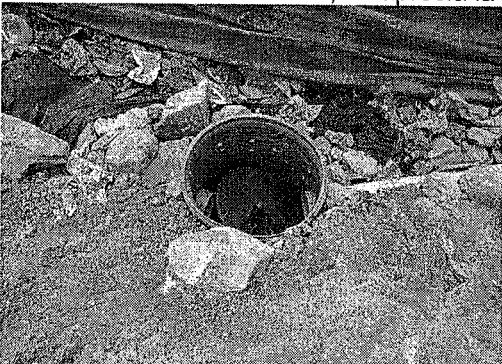
Se aprecia la adecuación de los filtros con sus cajas de entrega y el panorama general del sitio con cobertura terrea y sintética

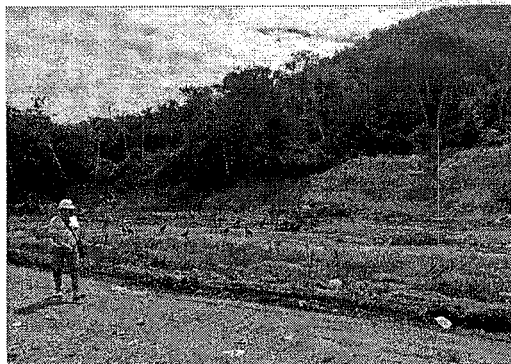
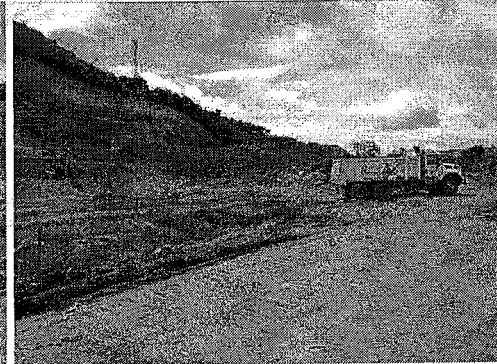
Se observa la zona de extracción del material de cobertura, el acopio del material del consorcio vial y la presencia de gallinazos

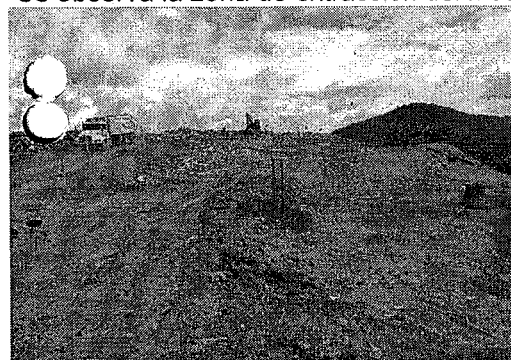
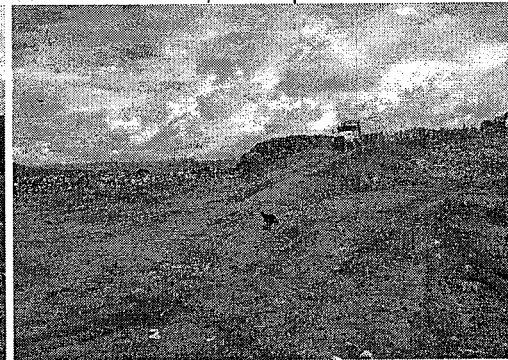
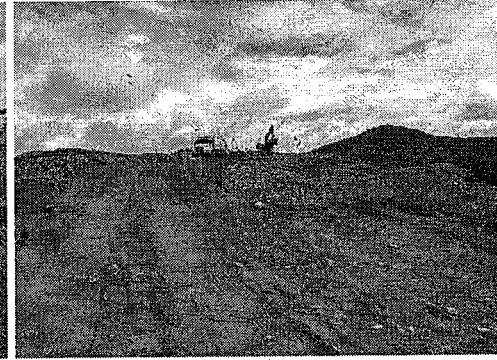
Zona de ingreso al frente de disposición final se aprecia la presencia de gallinazos en el lugar

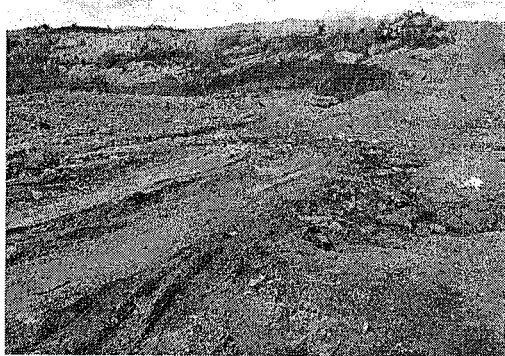
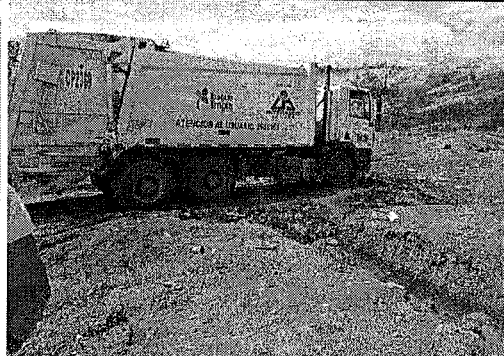
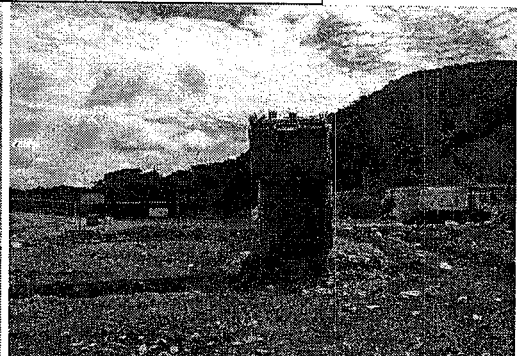
Sitio de descara actual de los lixiviados en la zona E, se observan los vehículos descargando dichos líquidos

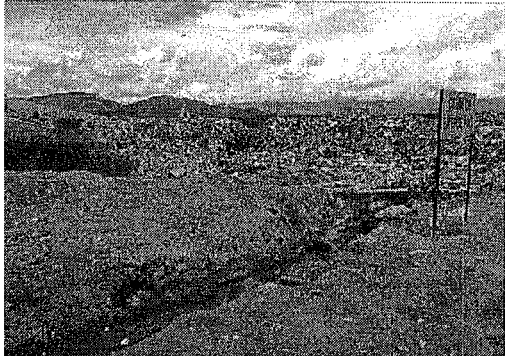
Se observa la conducción del lixiviados a la zona E y la existencia de residuos parcialmente cubiertos

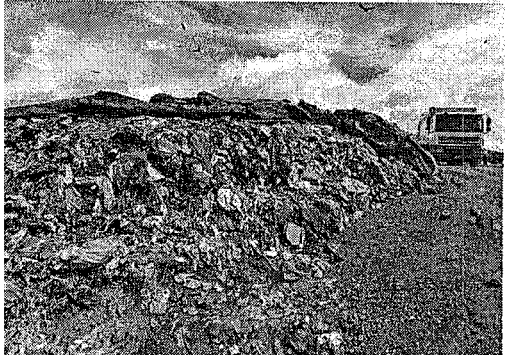
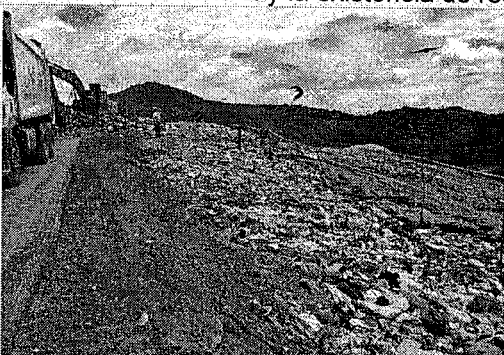
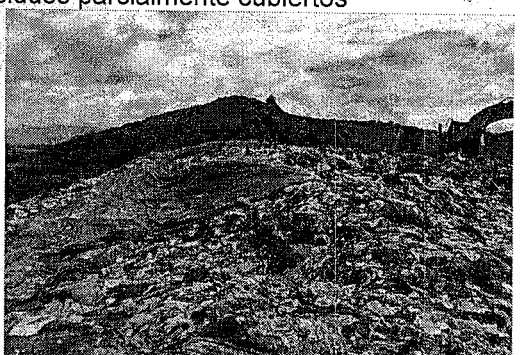
Zona de celda con residuos cubiertos con material sintético sin adecuada conformación de la masa de residuos

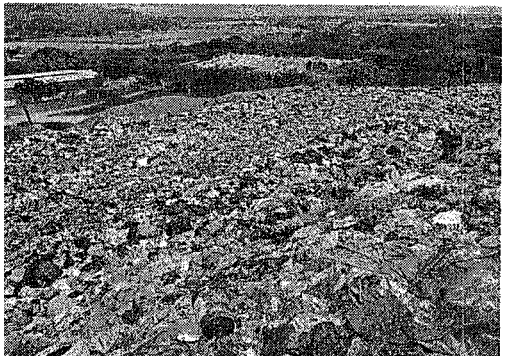
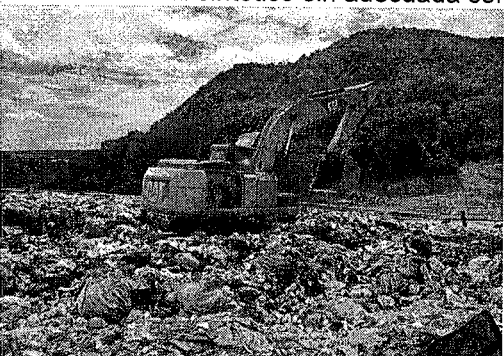
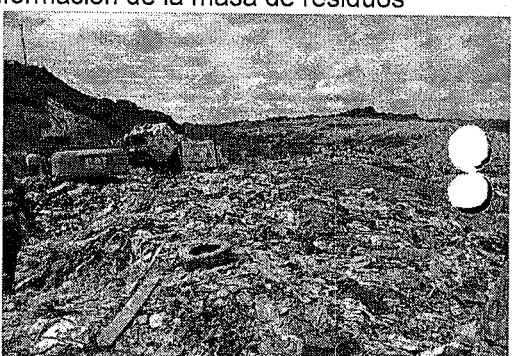
Se aprecian los residuos sin cubrimiento, se observa la retroexcavadora en proceso de conformación de los residuos

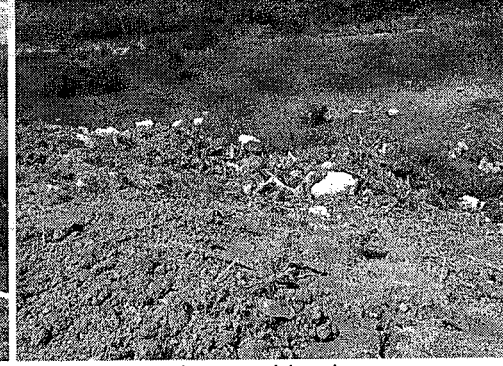
Se observa la zona de disposición del material vegetal, encontrándose residuos ordinarios combinados

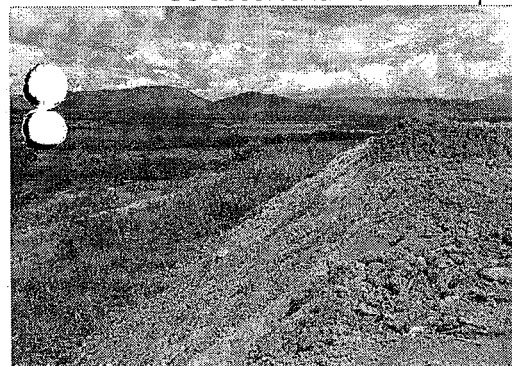
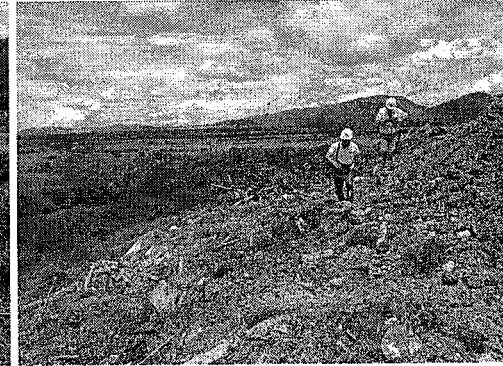
Se destaca que dicho material no se está bio-transformando, solo se empuja al talud sin mantener condiciones de estabilidad

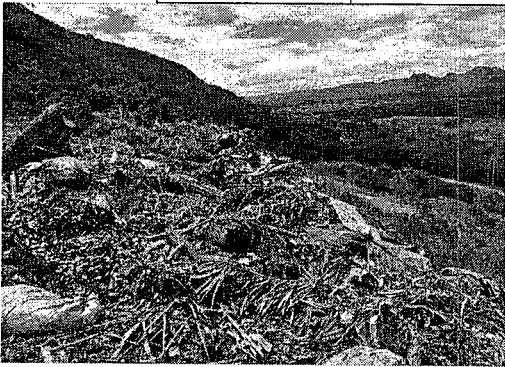
Material vegetal inadecuadamente dispuesto sin una estabilidad, se aprecia la zona A con crecimiento de material vegetal

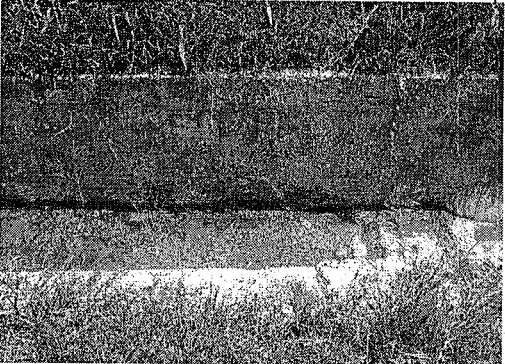
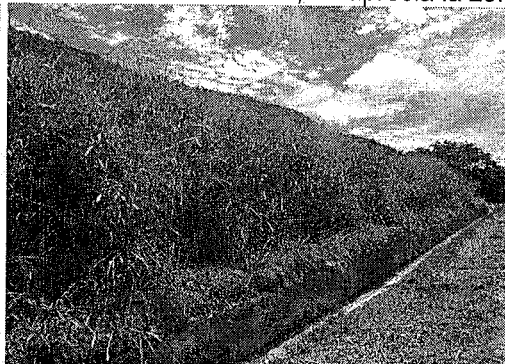
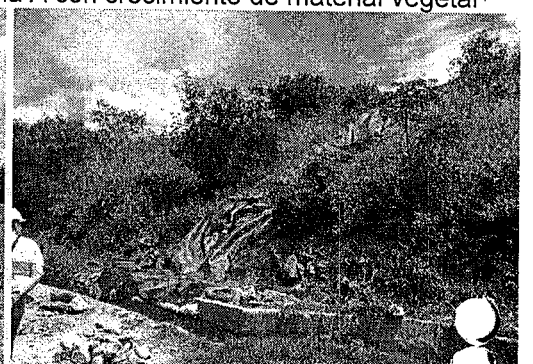
Se aprecian filtraciones del lixiviado en las cunetas de aguas lluvias y el estado de las obras de manejo de aguas lluvias

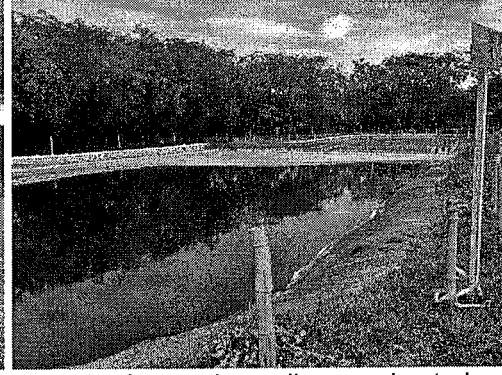
Se aprecia las unidades de pretratamiento con sedimentos, la laguna de oxidación 1 con el refuerzo de su dique perimetral y entrada inundada

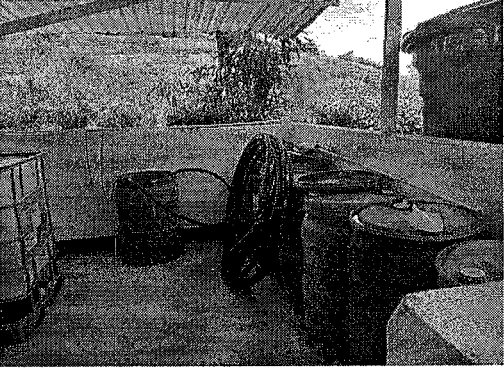
Zona de preparación de los insumos con su adecuada caseta, se aprecian las unidades de tratamiento del lixiviado

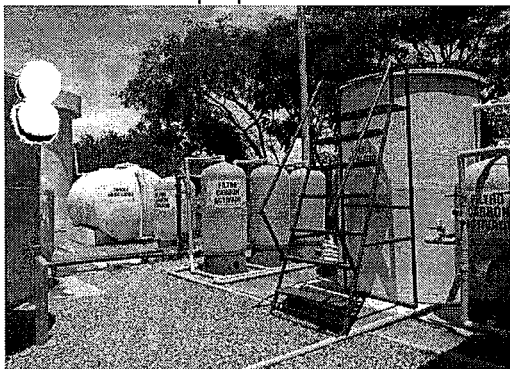
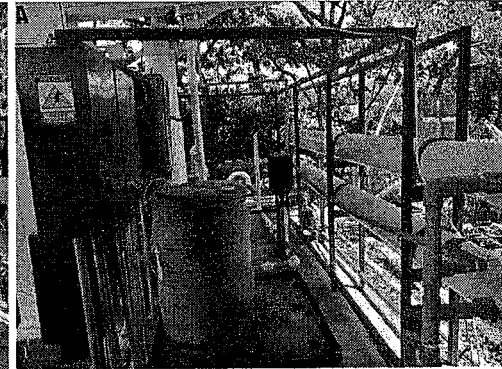
40. En el momento de la visita la unidad de osmosis inversa no reportaba operación indicándose que por daños en las membranas, sin que a la fecha se haya reparado o arreglado.

unidades de tratamiento del lixiviado hasta la osmosis inversa la cual no se encontraba operando
